LAS PINTURAS MURALES DEL MUSEO DE BELLAS ARTES DE SEVILLA Y SU RESTAURACIÓN

POR JUAN AGUILAR GUTIÉRREZ Y
LUIS FRANCISCO MARTÍNEZ MONTIEL ¹

CONSERVACIÓN Y RESTAURACIÓN ¹⁴

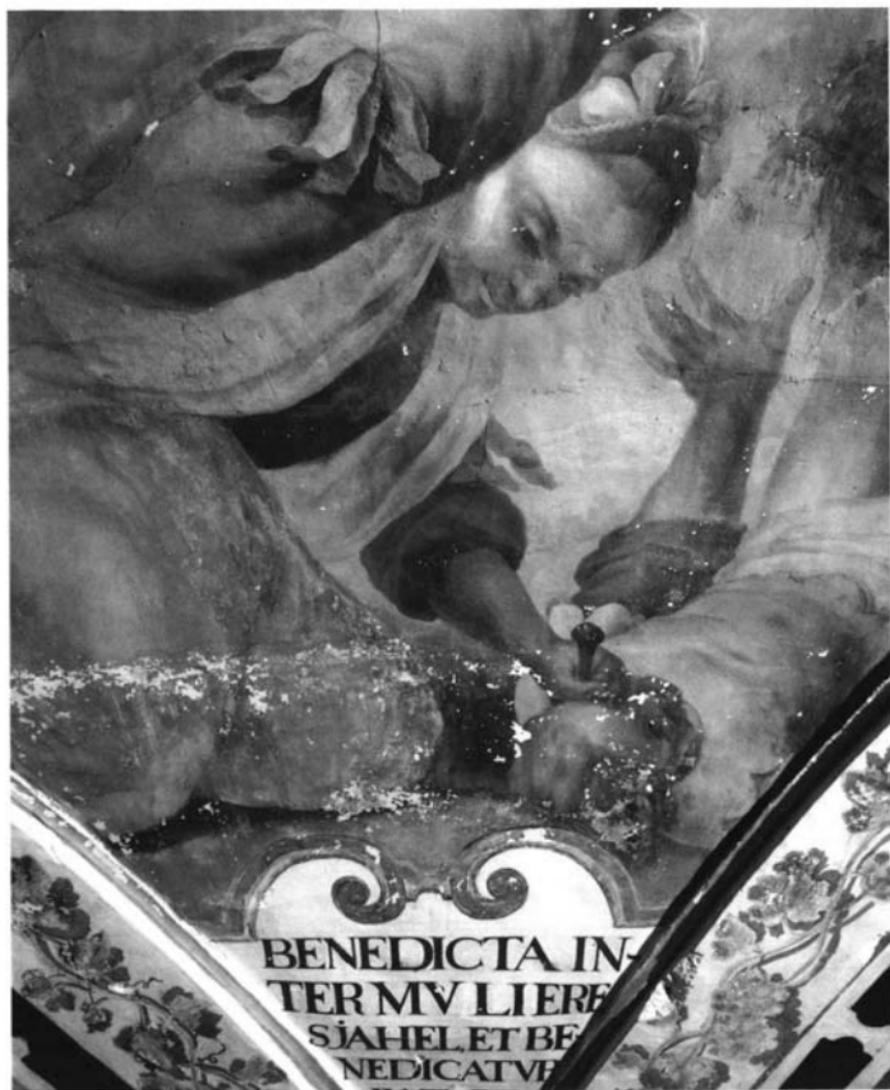
Fig. 6.

Sevilla. Museo de Bellas Artes. Pechina. Jahel (antes de la restauración).

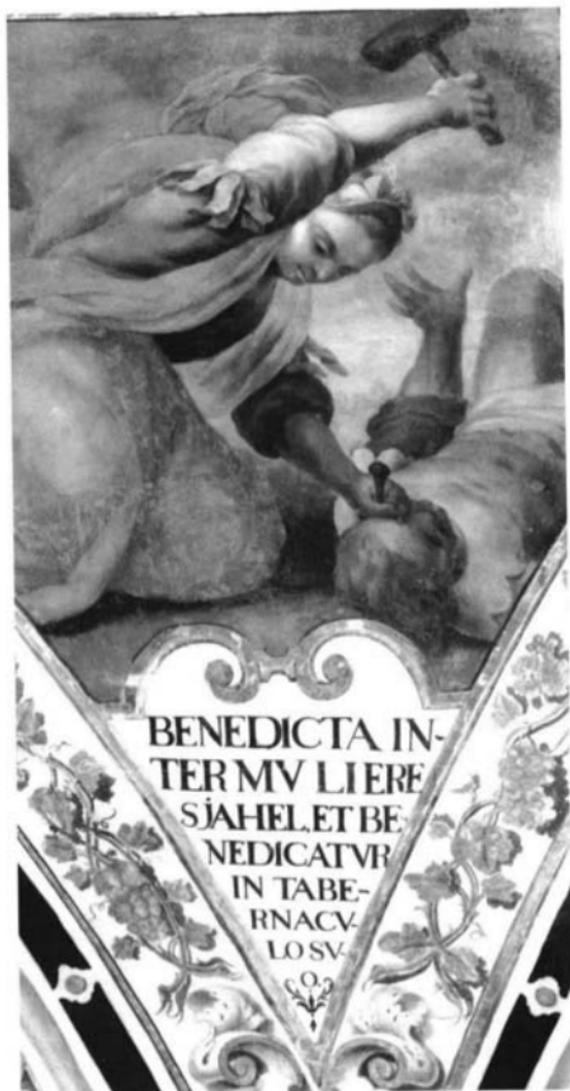
Fig. 7.

Sevilla. Museo de Bellas Artes. Pechina. Jahel (después de la restauración).

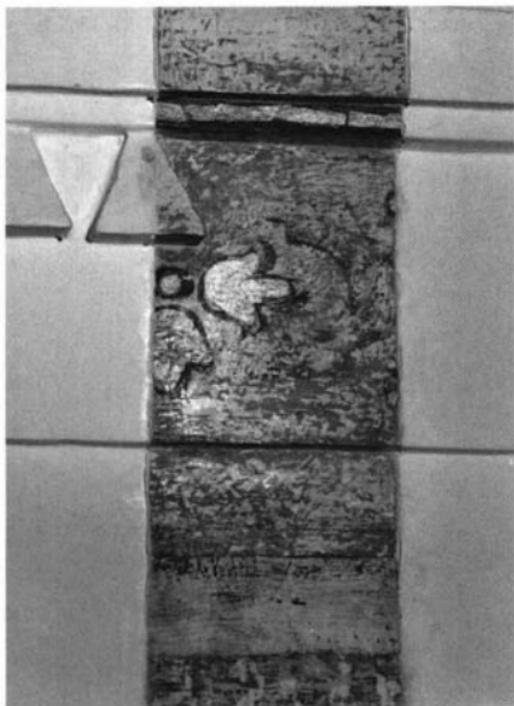
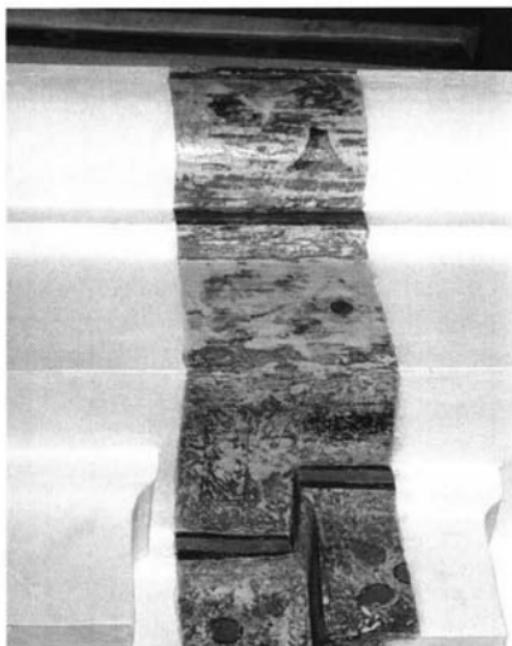
Figs. 8 y 9.

En el desarrollo de los trabajos se pudo comprobar la existencia de superficies pintadas de blanco, bajo la que se encontraba pintura. Así se descubrieron pinturas en el entablamento, paramentos verticales de la bóveda a los pies de la iglesia, y capilla de la bóveda del crucero. Bajo la tutela del Instituto de Conservación y Restauración de Bienes Culturales del Ministerio de Cultura, y después de la valoración de las diferentes catas de investigación realizadas, se optó por levantar las capas de cal que cubrían el paramento a los pies de la nave y los estratos pictóricos de la capilla de la bóveda del crucero.

Sevilla. Museo de Bellas Artes. Detalles de la pintura subyacente en la zona del entablamento.
