LA RESTAURACIÓN DEL RETABLO DE SANTA BÁRBARA DE LA CATEDRAL DE MÁLAGA ¹

POR BÁRBARA HASBACH LUGO Y
JUAN CARLOS HERNÁNDEZ NÚÑEZ ²

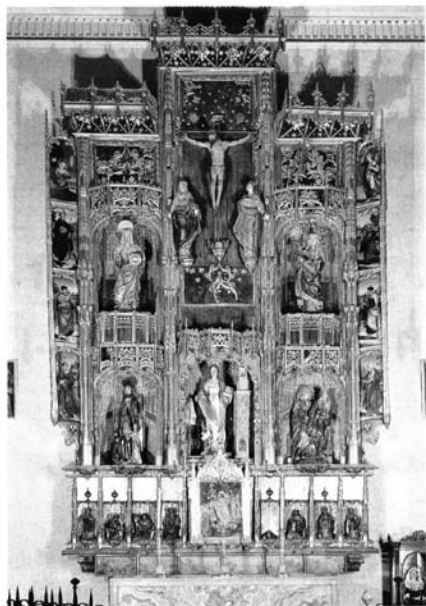
1.- Retablo antes de la restauración (8,62 x 4,50 x 0,45 m.). Se observa la capa oscura que cubre la superficie, así como las numerosas faltas de cresterías y fragmentos decorativos.

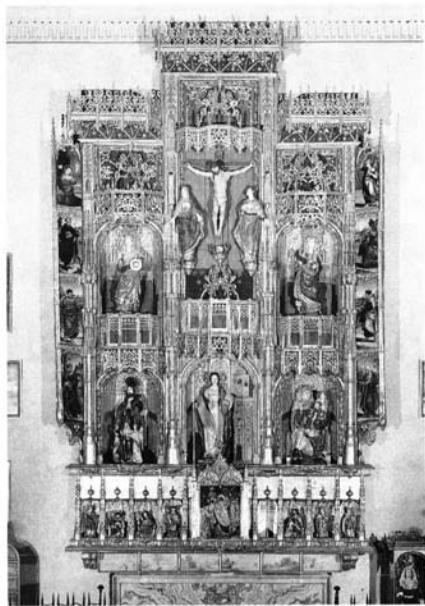
2.- Retablo después de la restauración. Se aprecian las cresterías rehechas y el replanteamiento de la zona del Calvario, más acorde con el original.

cresterías doradas de la calle central siguiendo los criterios de reversibilidad –se desmontan quitando 3 tornillos– e identificación con respecto al original, añadiéndoles una inscripción con el año de la restauración. Una crestería está situada encima de la escena del Calvario (0,37 x 1,20 x 0,29 m.) y la otra es la superior, de las dos que rematan la hornacina de Santa Bárbara (0,51 x 1,20 x 0,20 m.) basándonos para esta última en la fotografía de 1924.

Para la crestería del Calvario se tomaron las medidas y los datos que quedaban sobre el fondo, tallándose muy similar a la pieza situada inmediatamente encima de la hornacina de Santa Bárbara, aunque simplificando su decoración, las acanaladuras y sobre todo las bóvedas estrelladas internas. Las dimensiones de las ranuras corresponden a las de la crestería inferior, así como el tamaño de los cuatro elementos que la rematan, que son iguales a los de las calles laterales.

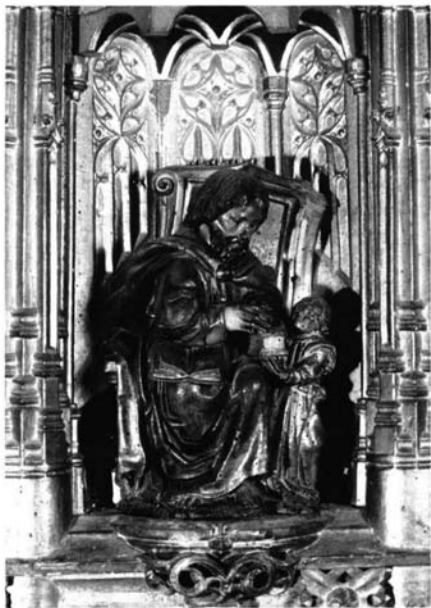
3.- San Mateo (38 x 28 x 16 cm.) antes de la restauración. Dicha figura se encontraba muy repintada y con múltiples orificios producidos por la carcoma. Obsérvese el ennegrecimiento del dorado.

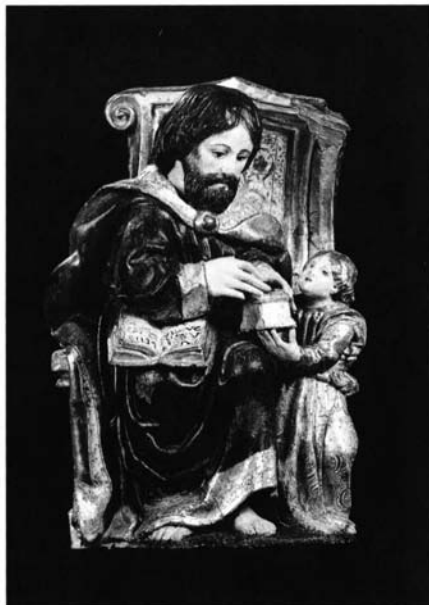
4.- San Mateo después de la restauración. Después de la intervención salió a la luz el gran esplendor de la policromía: estofados sobre oro en las cenefas y sillón y brocados aplicados en la túnica negra.

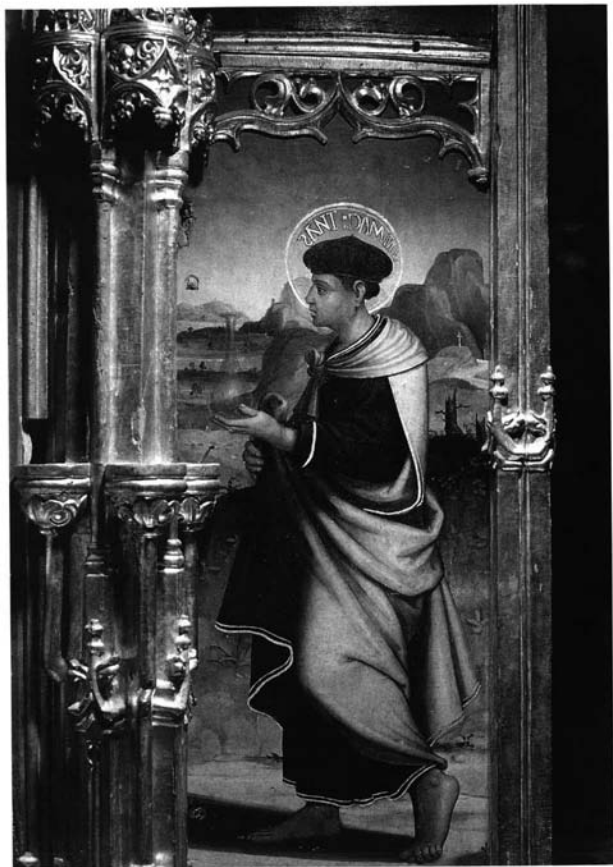
6.- Tabla de San Damián (102 x 37,5 cm.) después de la restauración. Se realizó una media limpieza del barniz oxidado volviendo a descubrir la riqueza del colorido.

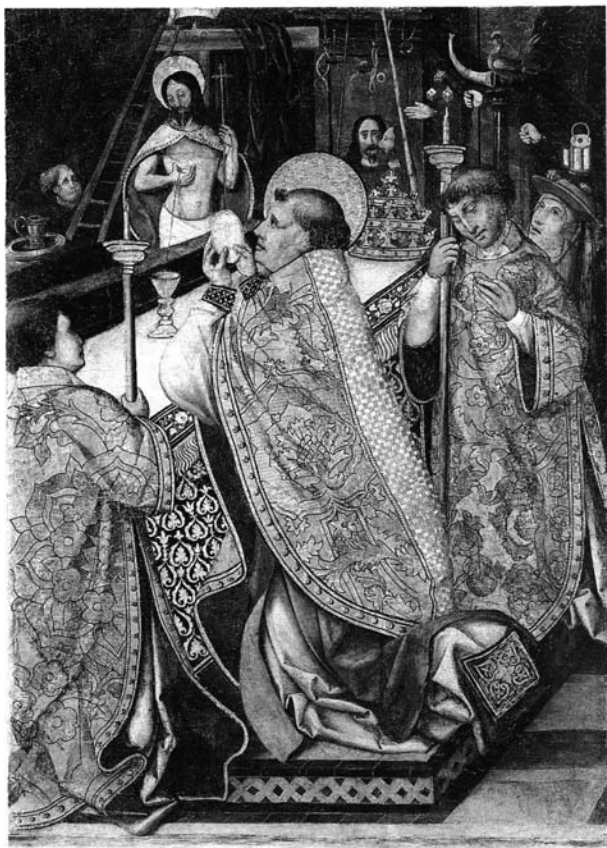
7.- Misa de San Gregorio (80 x 58 x 2,5 cm.) después de la restauración. A esta tabla únicamente se le asentó el color y se limpió superficialmente ya que estaba muy intervenida en los años sesenta con una limpieza excesiva e infinidad de retoques.

Se respetó la repolicromía de las encarnaciones de las esculturas ya que está perfectamente realizada y se encuentra en muy buen estado. Tampoco se tocaron los repintes de la “Misa de San Gregorio” debido a que en la limpieza excesiva a la que fue sometida en otro tiempo, se perdió un gran porcentaje de veladuras. Por este motivo únicamente se rebajó el grosor del barniz y se aclararon los repintes más oscuros. En el fondo azul del Calvario se realizaron diversas catas en lugares representativos, determinándose que la capa original decorada con brocado aplicado, se encontraba perdida en un 98%, así que únicamente se descubrieron los pequeñísimos fragmentos que quedaban de esta decoración. Los repintes de las esculturas y de la arquitectura del retablo se suprimieron con diclorometano en gel, terminando la limpieza mecánicamente, proceso especialmente laborioso ya que la eliminación de la gruesa capa de repintes, al estar realizada con aglutinante de huevo y barnizada con clara de huevo, es particularmente difícil.
