FÁBRICAS ISLÁMICAS DEL MIRADOR ALMOHADE DE LA MURALLA DE MARCHENA (SEVILLA). TRAMOS DE LA ALCAZABA Y *EL PARQUE*

THE ALMOHAD LOOKOUT OF THE CITY WALLS IN
MARCHENA (SEVILLE, SPAIN): ISLAMIC WORKS IN THE
SECTIONS OF THE ALCAZABA AND *THE PARK*

POR AMPARO GRACIANI GARCÍA
Universidad de Sevilla. España

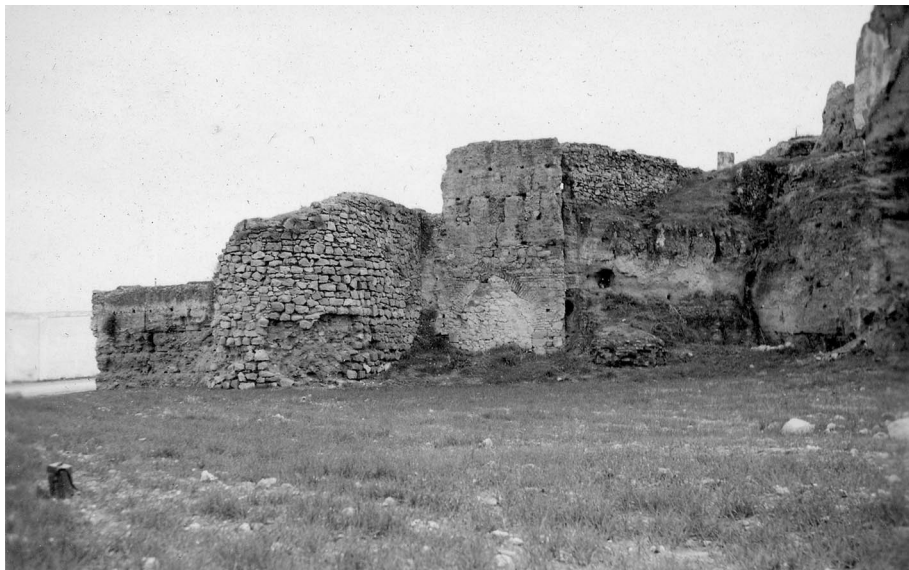
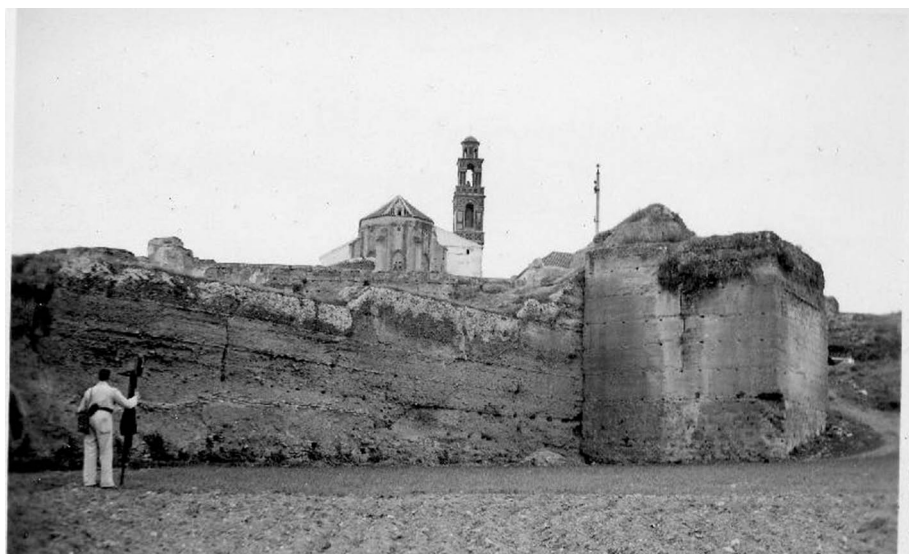
Hoy este recinto aparece fragmentado en dos tramos, interrumpidos por la carretera comarcal C-339 a Carmona, para cuya construcción –o quizás antes– se eliminó una parte considerable de la muralla; éstos presentan muy distinto grado de conservación pero aportan una amplia información sobre las técnicas de ejecución. De ambos, existen imágenes en la Fototeca del Laboratorio de Arte de la Universidad de Sevilla, entre las ya referidas fotografías que González-Nandín tomada a comienzos de la década de los cincuenta (figuras 4 y 5).

Figura 4. Sector del Mirador almohade, c. 1951-53. Figura *De las murallas*, de José María González-Nandín y Paúl (s/f). Fototeca del Laboratorio de Arte. US, Reg. 000765.

Figura 5. Sector del Mirador almohade, c. 1951-53. Figura *De las antiguas murallas*, de José María González-Nandín y Paúl (s/f). Fototeca del Laboratorio de Arte. US, Reg. 000769.

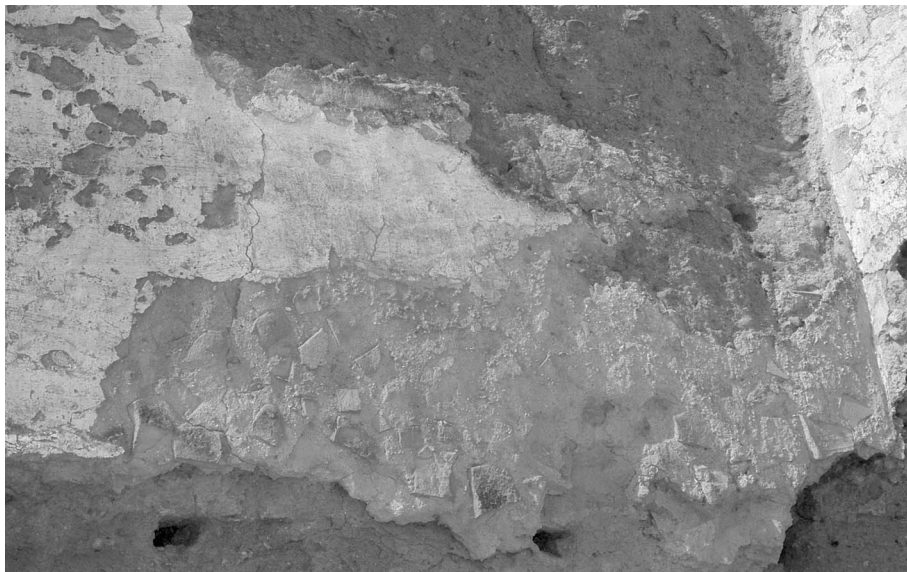
El contacto entre hilos se realiza con una tongada de cal, dispuesta en el arranque o plano de asiento de cada cajón de argamasa y sobre los mechinales (Figura 6); precisamente, la dureza de la cal hace que las pérdidas de argamasa sean menos acusadas

Así, puede afirmarse que las hormas o tapiales se ejecutaron combinando dos tipos de agujas, las de rollizo y otras más evolucionadas, de tabla plana (Figura 6), evidenciadas éstas por la presencia de restos y por la forma de los mechinales. Interpretamos esta dualidad²⁷ (que también hemos constatado en el tramo de *El Parque*), como resultado de la combinación de agujas de dos longitudes distintas; mientras las de rollizo serían pasantes y atravesarían el muro completamente, arriostrando los dos tableros de los tapiales, las planas serían medias o cortas (de unos 45 cm de longitud) y, a diferencia de las pasantes, no atravesarían el espesor del paramento, sino que se dispondrían a ambos haces de paramento.

Los revestimientos que hoy se conservan en la torre principal del Mirador Almohade (Figura 6) no son originales sino probablemente enlucidos correspondientes a las operaciones de remozado de la fábrica, ejecutadas a partir del siglo XVI. Así se deduce de la presencia de clavos cerámicos, que se incorporarían a la fábrica para asegurar la adherencia del enlucido, pero que, por la peor calidad del revestimiento frente al soporte, lo no consiguieron convenientemente, produciéndose los abofamientos del revestido que se aprecian.

Figura 6. Torre N del Mirador Almohade, en la muralla de la Alcazaba. Detalles de los mechinales de las agujas planas del encofrado, bajo el revestimiento abofado del siglo XVI, incorporado a la fábrica almohade con clavos cerámicos (fot. de A. Graciani).

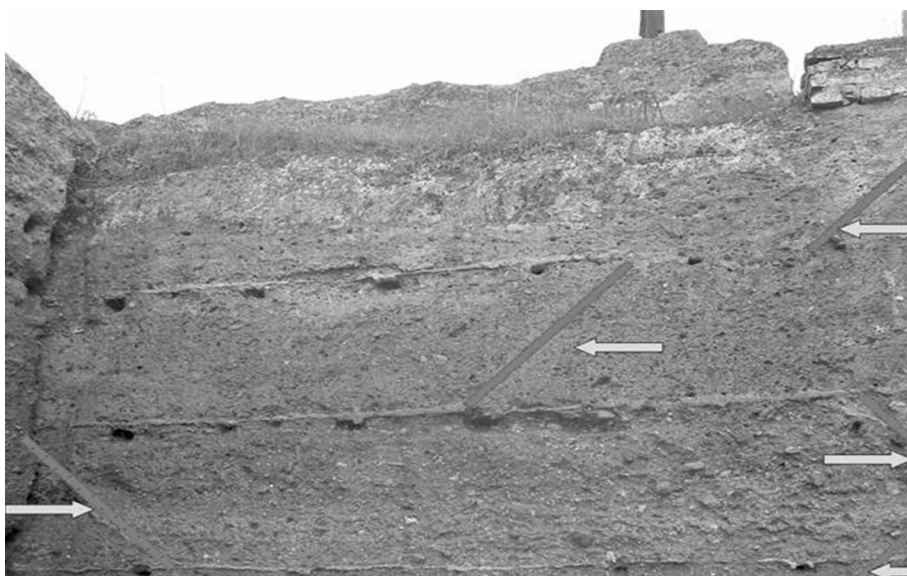
Figura 7. Tapiales continuos ejecutados con bancadas oblicuas en el Recinto de El Parque. Con indicación del sentido de la ejecución (Figura y tratamiento de A. Graciani).

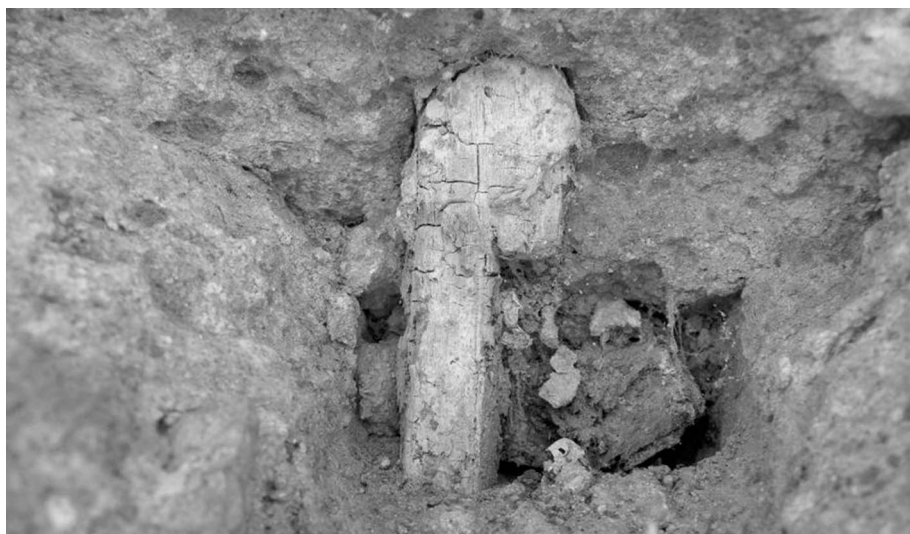
Figura 9. Detalle de aguja con clavo en *El Portillo* del Mirador Almohade de la Muralla de Marchena (fot. de A. Graciani).

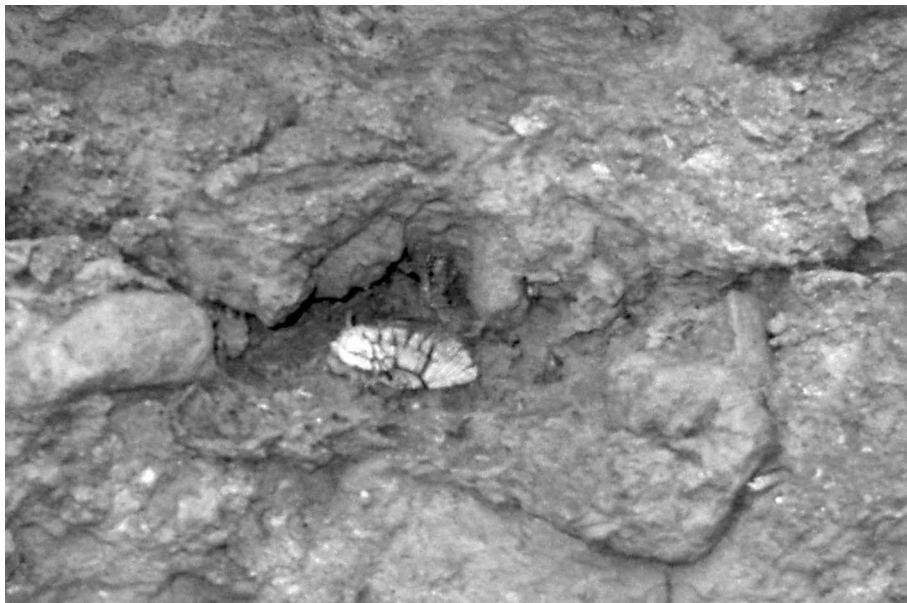
Figura 10. Detalle de aguja de reaprovechamiento en el Recinto de El Parque.
