**AJUSTES MORFOLÓGICOS ASOCIADOS A OBRAS DE CORRECCIÓN
HIDROLÓGICA Y DE CONTROL DE LA EROSIÓN EN UN SISTEMA FLUVIAL
MEDITERRÁNEO: RÍO CHICO (VÉLEZ RUBIO, ALMERÍA)**

**MORPHOLOGICAL ADJUSTMENTS TO HYDROLOGIC CORRECTION WORKS
AND EROSION CONTROL IN A MEDITERRANEAN FLUVIAL SYSTEM: RÍO
CHICO (VÉLEZ RUBIO, ALMERÍA)**

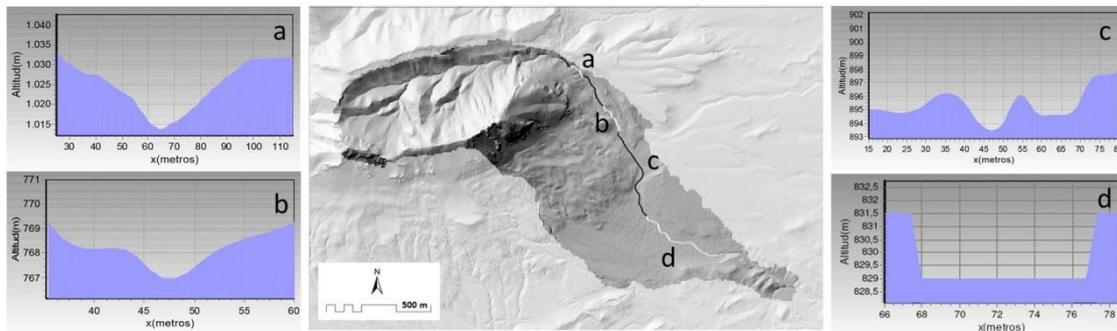
Figura 2. Secciones transversales del cauce en los tramos I3 (a), II1 (b), II2 (c) y II3 (d) del río Chico y su localización en la cuenca. Fuente de las secciones: CHS -AYESA (2010).

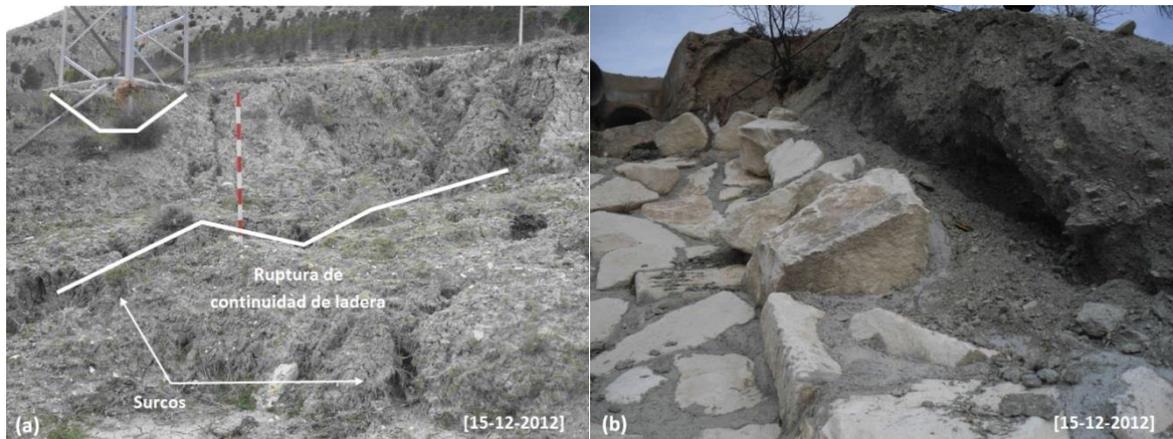
produce a escasos metros del camino asfaltado que discurre junto al río, llegando a alcanzar un poste de suministro eléctrico cuyos cimientos han sufrido un importante descalce y ponen de evidencia claramente la rápida evolución del fenómeno (Figura 4a). En el margen izquierdo, por el contrario, se observa una cierta aportación de materiales finos procedentes de la ladera, que terminan alimentando pequeñas barras laterales.

Figura 4. (a) Deslizamiento de ladera que afecta al margen derecho del cauce. (b) Incisión lateral en la parte superior de la escollera construida en el subtramo I1.

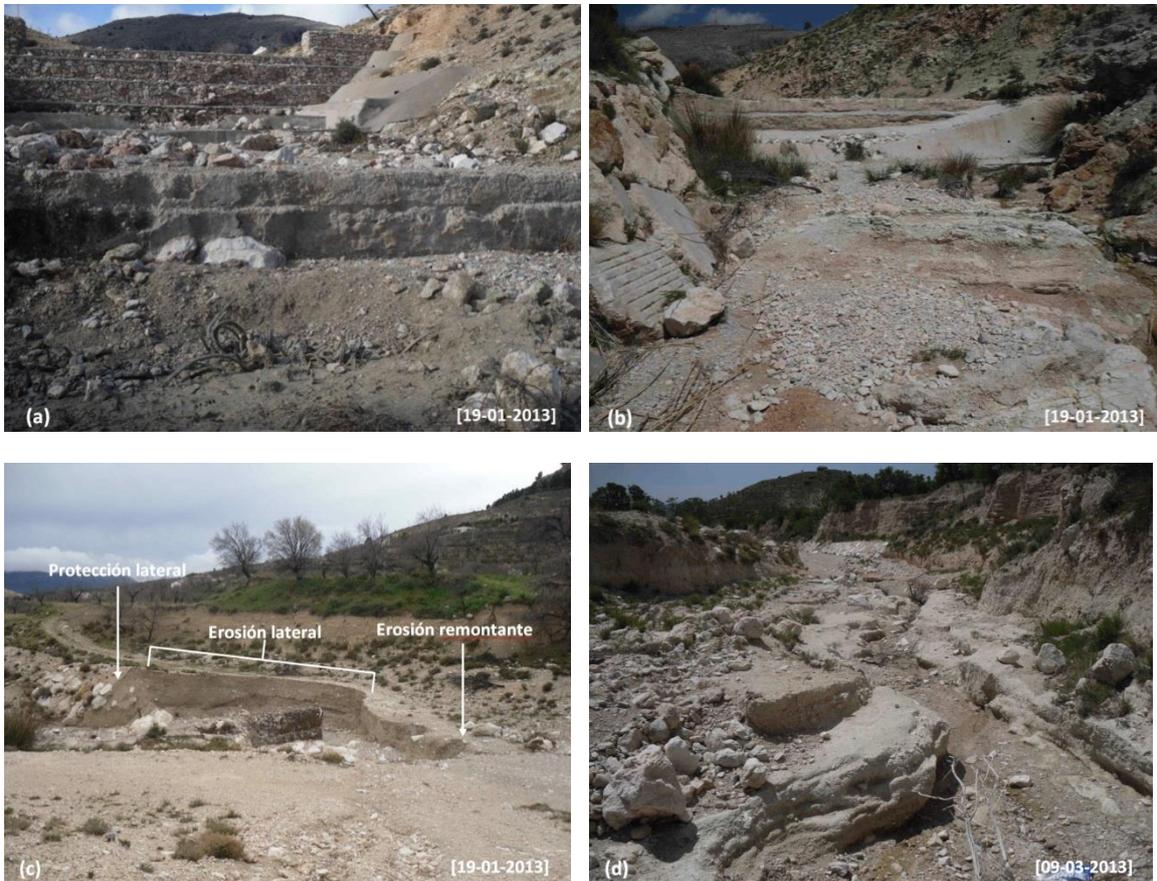
provoca la estructura. Se forma aquí una gran poza de erosión que pone al descubierto la cimentación del dique (Figura 5a). A ello se une el efecto de la rotura del cuenco amortiguador, que ha intensificado la acción erosiva de las aguas de avenida y, por ende, el lavado superficial del material granular del lecho. Aguas abajo, una escollera de piedra seca recubre el margen derecho desde este primer dique (Dq1) hasta el siguiente (Dq2). La obra se halla en buen estado y escasamente cubierta de vegetación. La protección de dicho margen impide su erosión y por tanto su aportación de sedimentos a la corriente. Como consecuencia, se produce un déficit local en la carga sedimentaria y un incremento de la erosión neta del fondo del cauce. El resultado es un lecho granular fuertemente acorazado compuesto por partículas gruesas (gravas, cantos y bloques) (Figura 5b), que permanecen in situ tras un proceso de transporte selectivo. Ambos diques, actualmente colmatados, han hecho reducir la pendiente longitudinal del cauce más del 2 %, y aun así ésta no ha recuperado todavía su estado de equilibrio.

Efectos geomorfológicos más notorios se observan en el tercer dique del tramo (Dq3), donde las aguas de escorrentía torrencial han ido socavando el margen derecho del cauce en la zona adyacente a la obra. Debido al carácter deleznable de los materiales que forman este margen y entran en contacto con el anclaje derecho del citado dique, también de gaviones, la corriente tiende a erosionar con mayor facilidad en dicha línea de contacto creando un profundo surco que termina por desanclar la estructura. Resulta patente la destrucción parcial que ha sufrido la terraza aluvial inferior de este margen por causa de la erosión lateral de la corriente. Ésta es particularmente apreciable cuando finaliza el revestimiento con escollera, ya que el agua encuentra a partir de aquí materiales más erosionables sobre los que descargar la energía que no ha podido gastar erosionando el margen protegido inmediatamente aguas arriba del dique Dq3 (Figura 5c). Por otro lado, la destrucción final de la estructura transversal, asociada a la fuerte erosión lateral que han ejercido las aguas de avenida desde su instalación, ha dado origen a una erosión remontante sobre su propia cuña de sedimentos retenidos. Tal hecho no hace sino aumentar la inestabilidad geomorfológica del lecho aguas abajo. Es comprensible que bajo estas circunstancias se incremente en dicha dirección, de forma brusca, el aporte de sedimentos de tamaño grueso. Incluso, durante grandes avenidas, pueden producirse avalanchas súbitas con ingentes cantidades de material detrítico arrastrado a modo de *debris-flows*.

Figura 5. (a) Erosión local al pie del dique Dq1; (b) Acorazamiento estático granular del lecho entre los diques Dq1 y Dq2; (c) Erosión lateral con socavamiento y destrucción del dique Dq3; (d) Incisión y encajamiento del lecho aguas abajo del dique Dq4.

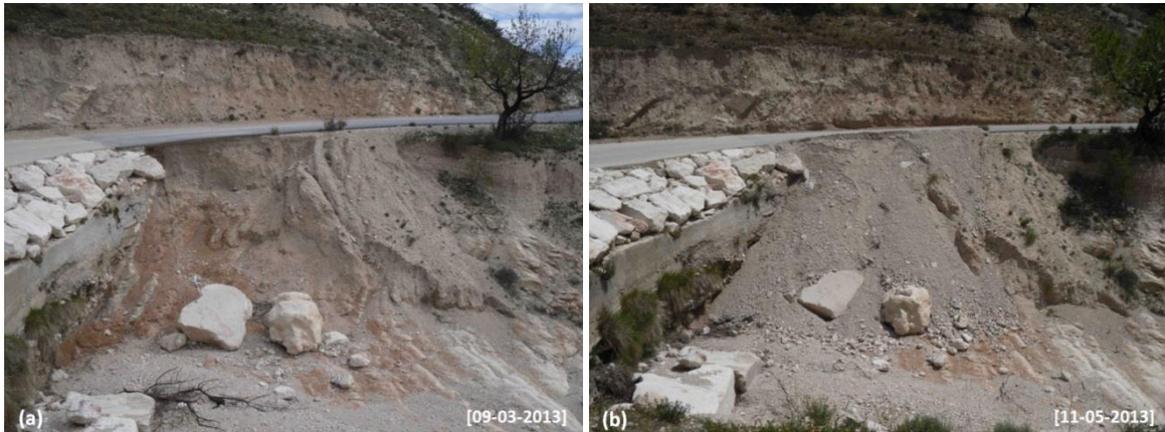
deja al descubierto (Figura 6a). El retroceso del margen y la profundidad de socavado bajo la estructura, medidos sobre el terreno, son de 1 y 2 m respectivamente. De seguir avanzando dicho proceso puede terminar poniendo en peligro el estado de la carretera y, por tanto, el tráfico de vehículos. La única medida complementaria adoptada para mitigar la erosión en este punto ha consistido en el volcado de tierra extraída de la propia ladera (Figura 6b). Tal actuación no es nada adecuada, ya que se trata de materiales sueltos expuestos a las corrientes de avenida, que pueden ser fácilmente arrastrados, aumentando puntualmente la carga sólida del caudal y dejando de nuevo al descubierto el margen erosionado.

Figura 6. (a) Erosión lateral en la zona de contacto de la estructura de protección de la carretera Vélez Blanco-Vélez Rubio y los materiales aluviales del margen; (b) Volcado de tierra extraída del talud superior sobre la zona socavada por la erosión fluvial.

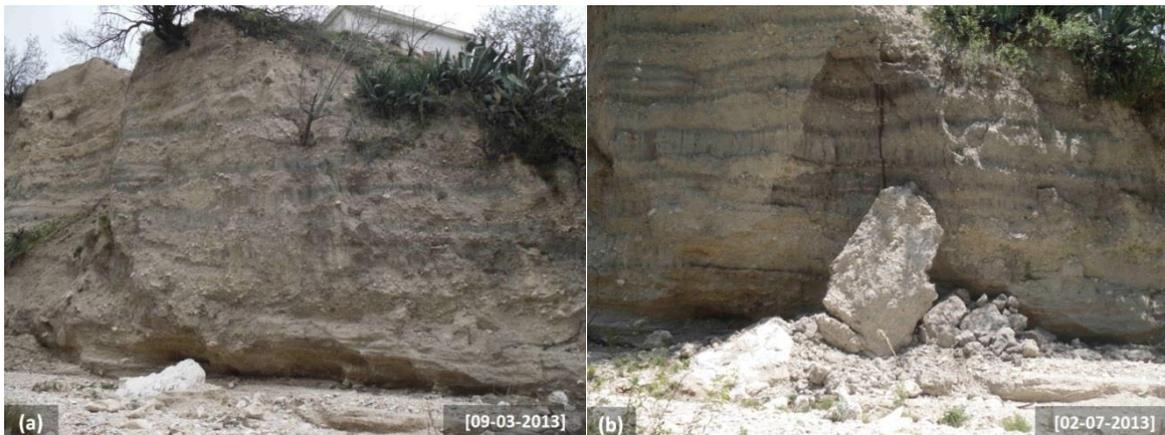
Figura 7. Ejemplo de margen compuesto de materiales poco cohesivos que favorece el ensanchamiento del cauce en los sectores no protegidos con escolleras del tramo II1: (a) socavado basal, y (b) desmoronamiento.

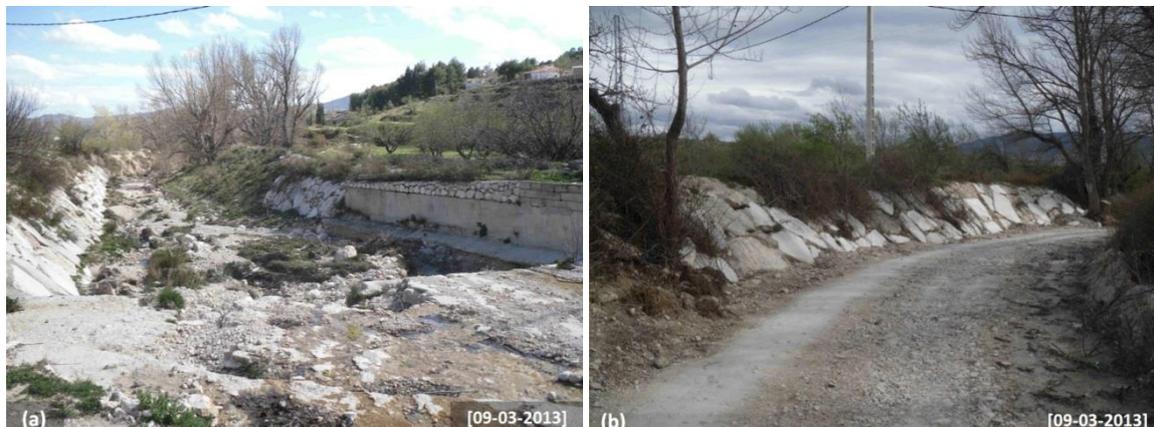
Con una longitud de 1.570 m, este tramo comienza confinado por escolleras a ambos lados del cauce. Debido a estas obras y a una serie de motas dispuestas en la parte inicial del tramo, se ha producido un aislamiento de la llanura de inundación, que le hace perder parcialmente su función de laminación en fases de desbordamiento. El perfil de la sección transversal del cauce adquiere forma de artesa (Figura 8a) y el fondo pasa a tener una superficie horizontal rugosa, disecada en determinados sectores por fenómenos de fuerte incisión en el lecho. Aguas abajo el lecho del cauce es atravesado por un camino rural utilizado como paso de vehículos, lo que causa la compactación del terreno y obliga al pequeño curso de agua a discurrir por la orilla del margen derecho. Una escollera en buen estado, situada junto al camino, protege la parte superior del cauce de aguas altas en un margen cóncavo claramente expuesto a la acción erosiva de grandes avenidas (Figura 8b).

Figura 8. (a) Inicio del tramo II2 caracterizado por una sección en artesa y el recrecimiento del cauce con motas de tierra; (b). Margen cóncavo confinado por el trazado de un camino de tierra compactada y la protección de una escollera (tramo II2).

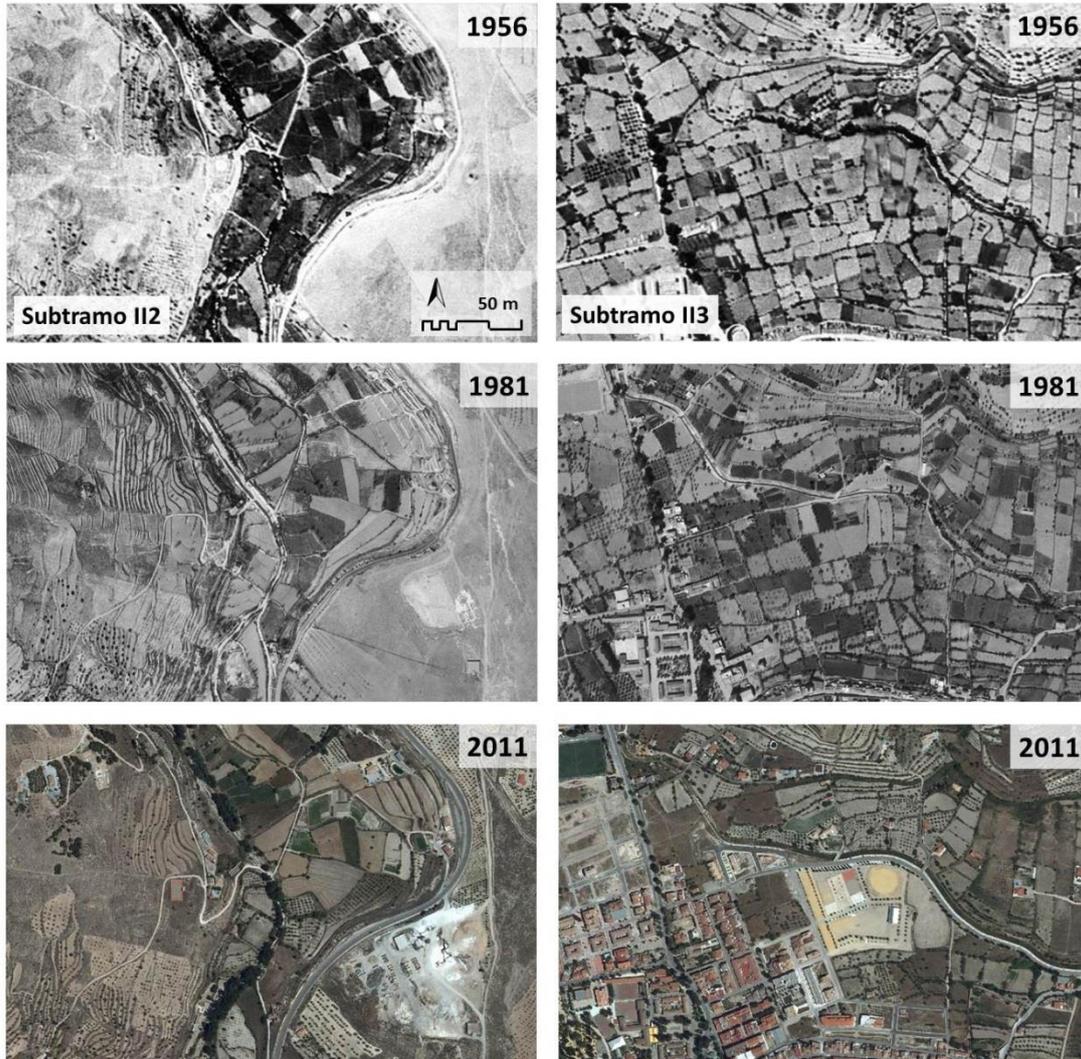
Más abajo aparece un camino que invade el lecho, desviando de nuevo la corriente de estiaje hacia la izquierda, siendo, no obstante, susceptible de ser inundado, al igual que el área adyacente, cuando sobrevienen episodios torrenciales. A continuación, aguas abajo de la Fuente de la Teja, se extiende un tramo de cauce con márgenes recrecidos por motas de tierra, que tienen como fin evitar posibles inundaciones en los terrenos bajos colindantes (Figura 9).

Figura 9. Evolución de los tramos II2 y II3 entre 1956 y 2011 a partir de las fotografías aéreas de los vuelos USAF (1956), Comunidad Autónoma de Andalucía (CAA, 1981) y PNOA (2011).

El trazado de la obra presenta dos curvas con cierta inflexión en su tramo inicial, justo al norte de Vélez Rubio (figura 9). Ambas inflexiones, sin ser demasiado bruscas, aparecen de forma consecutiva en el inicio de dicho encauzamiento constituyendo los puntos de desbordamiento potencial más críticos. Especialmente peligrosos son los sectores cóncavos de su margen derecha, en los que las aguas de avenida pueden incidir con mayor fuerza, e incluso destruir la parte superior del muro protector. De desbordar en tales puntos la corriente, se producirían extensos lóbulos de derrame y grandes avalanchas de agua y material sólido (*crevasse splays*), que afectarían al citado núcleo. De hecho éste se localiza sobre un abanico aluvial que ha permanecido particularmente activo hasta la construcción del encauzamiento en 2002. También resta capacidad de desagüe a esta obra la existencia de una gruesa barra aluvial en la entrada misma del tramo encauzado. Mientras que este depósito, situado en la parte convexa de la primera curva, protege de forma temporal el muro de revestimiento izquierdo, la base del muro opuesto presenta claros síntomas de deterioro por su exposición directa a la trayectoria principal de los flujos de avenida (Figura 10a). Las obras transversales instaladas aquí consisten en pequeñas traviesas que terminan integrándose con la morfología del lecho al quedar casi enterradas, provocando ligeros ajustes, que disminuyen localmente la pendiente longitudinal del cauce.

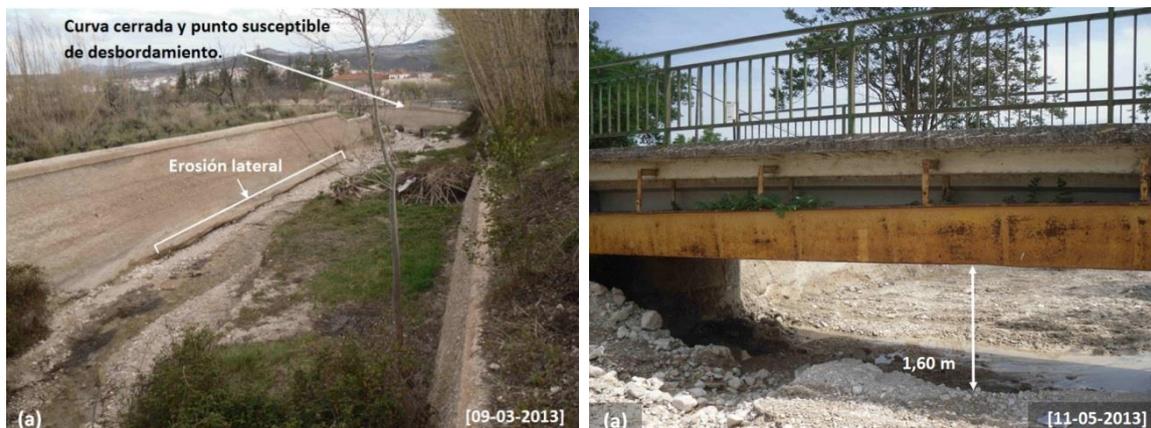
Por otra parte, las secciones de drenaje de algunos de los puentes que atraviesan el río-rambla canalizado (el puente de la carretera A-317 y el puente peatonal, entre otros) muestran una importante pérdida de su capacidad inicial por causa de la acreción sedimentaria del lecho y de las obstrucciones que generan los arrastres sólidos (Figura 10b). La Confederación Hidrográfica del Segura llevó a cabo a mediados de 2013 una serie de actuaciones de acondicionamiento de este tramo, que básicamente consistieron en el dragado del lecho y limpieza de la vegetación en el mismo. Ante este tipo de intervenciones existen opiniones opuestas (Ollero et al., 2011), según las cuales se entiende que la llamada 'limpieza' de un río se basa en una visión primaria de éste como conducto y 'enemigo', sin tener en cuenta que con ello se modifica su propia dinámica morfo-sedimentaria y se rompe su equilibrio hidromorfológico longitudinal, transversal y vertical.

Figura 10. (a) Estado del río Chico al inicio del encauzamiento; (b) Puente peatonal y vano con capacidad de drenaje mermada por la acreción sedimentaria del lecho.
