LA TORRE DE MADERA DEL CASTILLO DE CONSTANTINA (SEVILLA)

MAGDALENA VALOR PIECHOTTA
Universidad de Sevilla

2. LA TERCERA FASE CONSTRUCTIVA DEL CASTILLO: LA TORRE DE MADERA

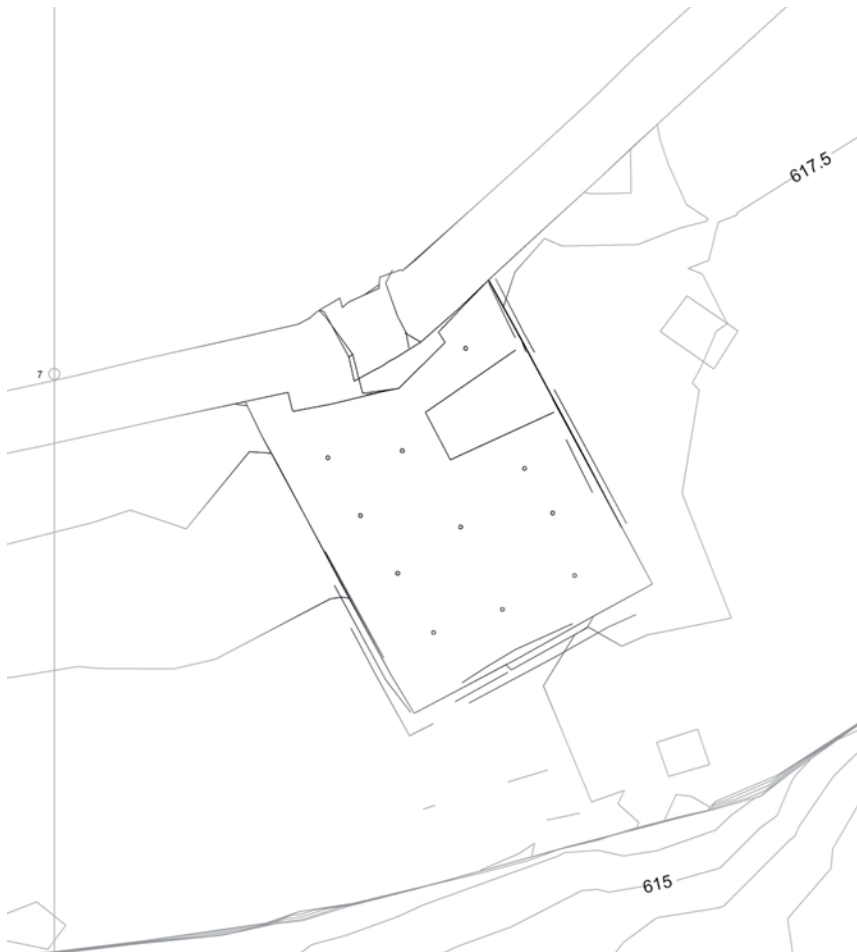
Figura 4.- Planta de la plataforma con los agujeros de poste y la fosa de expolio.

La plataforma tiene once agujeros de postes (UEC 2090). La profundidad de los mismos es variable oscilando entre los 1,48 m de profundidad como máximo y los 0,96 cm como mínimo, esto se debe a que el conjunto de la plataforma apoya sobre un afloramiento rocoso. Hemos podido extraer la tierra que colmataba los agujeros hasta los 0,64 cm (hasta donde alcanzaba el brazo) y lo que sacamos era un relleno de tierra y piedras; la profundidad total pudo ser medida clavando una gavilla.

Los agujeros de postes se hicieron a la vez que la plataforma, pero que al estar la estructura durante varios siglos a la intemperie se ha desgastado y los agujeros de postes han perdido el mortero que los recubría. Todos los postes tienen las mismas dimensiones 16 x 11 cm, los primeros centímetros son ovalados (para clavar estacas) y después hacia abajo son circulares.

1.4. La fosa de expolio: La plataforma está horadada por una fosa de expolio de forma oval de 2,30 m de altura, 1,27 m de anchura y 3,30 m de profundidad (UEC 2089), apareciendo en el fondo el afloramiento rocoso. Al observar el perfil de la fosa podemos ver que la base de arranque de esta cimentación es de mampuestos medianos y sobre ellos hay un hormigón idéntico al muro que constituye la cimentación y que tiene una potencia de 1 m por debajo de la escarpa (UEC 2091).

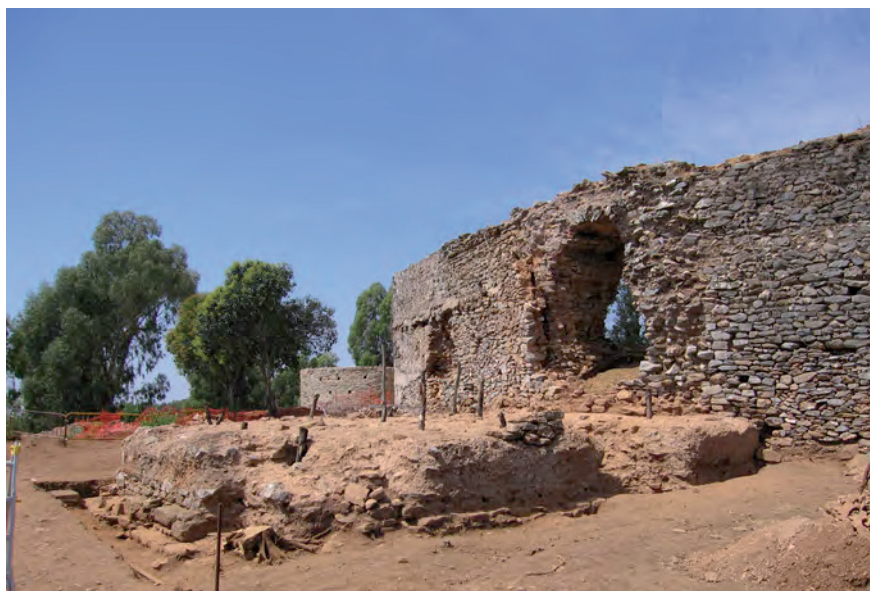
Figura 5.- Foto de la plataforma desde el este.

1.1. El Alzado: Se trata de una estructura de tapia calicastrada de 1 m de altura (UEC²⁴ 2087). La técnica constructiva es a base de un encofrado, del que prevalecen varios mechinales rectangulares de 8 x 4 cm. La separación entre ellos es variable: 0,65; 0,70; 0,78; 0,90; 0,92 m y se conservan seis en el lado norte, seis en el este y cuatro en el sur (UEC 2088).

1.2. La escarpa: 30 cm de altura y 22 cm de huella. (UEC 2086), hecha a base de grandes mampuestos y algunos sillarejos de 66 x 31 cm y sillares de 65 x 18 ó 45 x 34. Todo ello trabado con gruesas capas de mortero idéntico al hormigón de la estructura superior.

Las esquinas de la escarpa están pérdidas por la erosión y el expolio. Así, en el extremo nordeste por las raíces de un gran árbol, en el extremo noroeste por la presencia de un sifón y una tubería contemporáneos. Los sillares son de acarreo, así en uno de ellos incluso detectamos la huella de un eje, debiendo tratarse de una quicialera o gorroneira.
