EL CASTILLO DE ESTEPA (SEVILLA)

MAGDALENA VALOR PIECHOTTA
Universidad de Sevilla

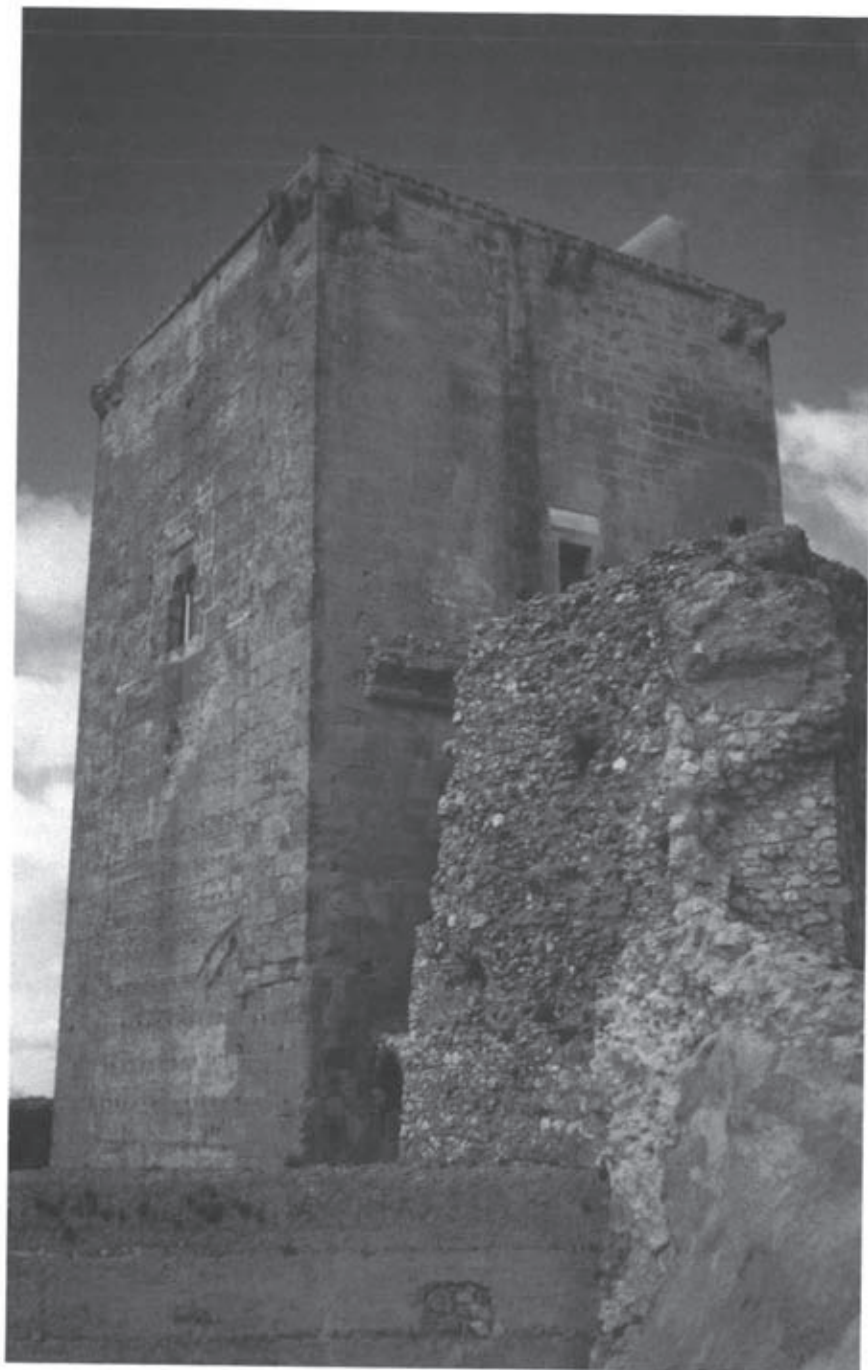
FOTO 1

- I. Torre del Homenaje desde el este. M. Valor. 1998.
- II. Ménsula de la torre de homenaje de Estepa. M. Valor. 1998.
- III. Torre de homenaje del castillo de Utrera. M. Valor. 1993.
- IV. Muro de tapial hundido del castillo de Estepa. M. Valor. 1998.

La torre de homenaje descrita de forma exhaustiva en el Catálogo⁴ [Lám. I], tiene 15 m de lado y 26 m de altura cuenta con dos paralelos muy próximos. El más cercano, desde el punto de vista tipológico, forma parte del último reducto defensivo de la fortificación de Alcalá de Guadaíra⁵. En este caso también nos encontramos con un último recinto de planta triangular, también con aljibe alto y bajo y, una torre de homenaje albarrana de una sola planta, de 10 m de lado y 20 m de altura [Fig. 2]. En ambos casos se trata de bóvedas ochavadas apoyadas sobre trompas aristadas, aunque mientras que en Alcalá la decoración que encontramos es mudéjar –motivos de lacería en color rojo sobre fondo ocre–, en el caso de Estepa la decoración es de carácter gótico ya muy tardío, con la consiguiente bóveda de crucería apoyada sobre ménsulas decoradas con motivos vegetales y geométricos alusivos a la Orden de Santiago [Lám. II, Fig. 3]. Las obras del castillo de Alcalá de Guadaíra pueden ser datadas a comienzos del siglo XV, concretamente entre 1424 y 28; aunque el muro de cierre del mencionado triángulo es más tardío, de los años 1470 y 1477 ya construido bajo el dominio del marqués de Cádiz.
