# LA REJA DE LA CAPILLA DE SAN PEDRO DE LA CATEDRAL DE SIGÜENZA

## THE GRILLE OF THE SAN PEDRO CHAPEL OF THE CATHEDRAL OF SIGÜENZA

POR JUAN CARLOS HERNÁNDEZ NÚÑEZ  
Universidad de Sevilla, España

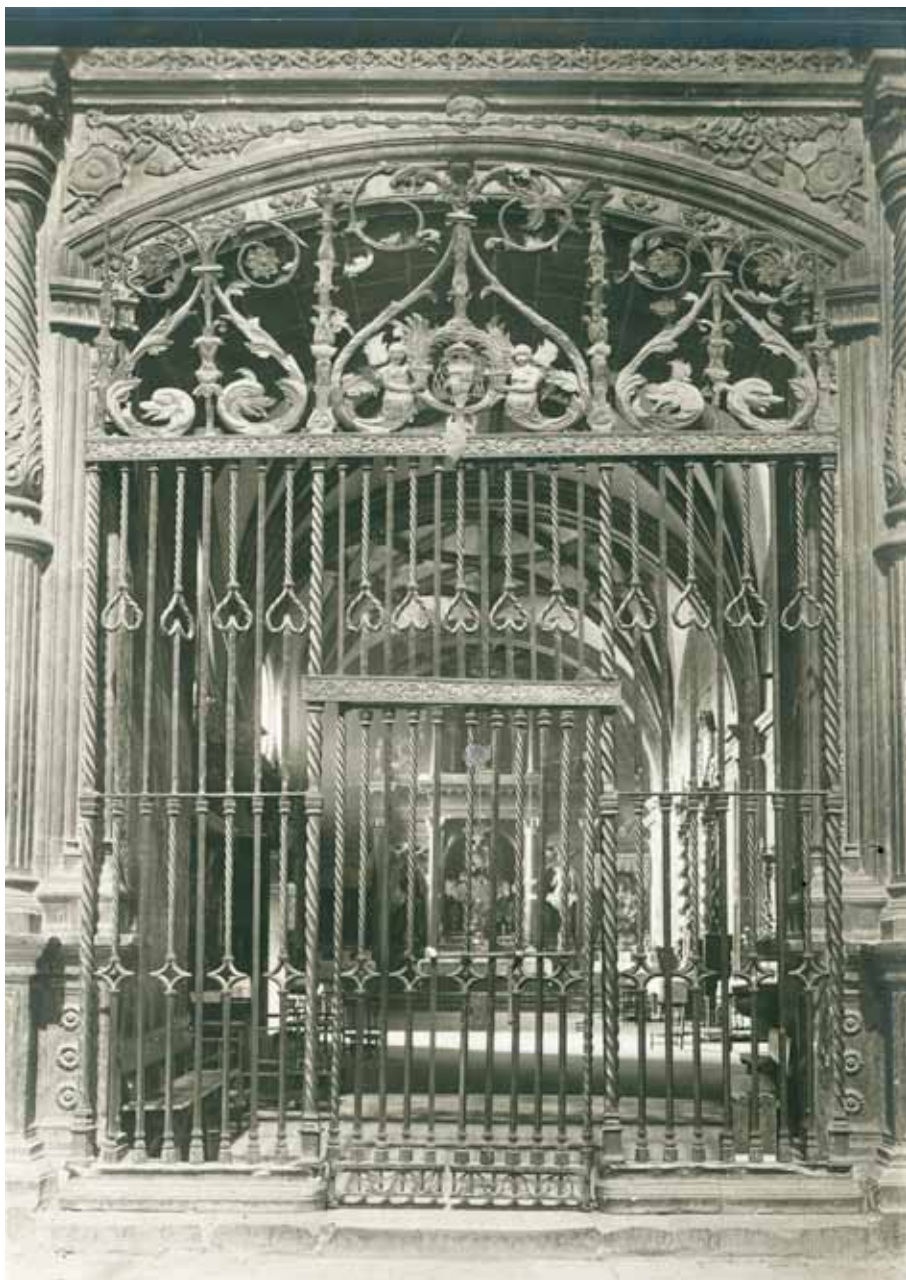
Figura 1. Reja de la capilla de san Pedro. Imagen fotográfica anterior a la Guerra Civil.  
Archivo Fotográfico. Biblioteca Tomás Navarro Tomás (CCHS-CSIC). Reg. 40.692.

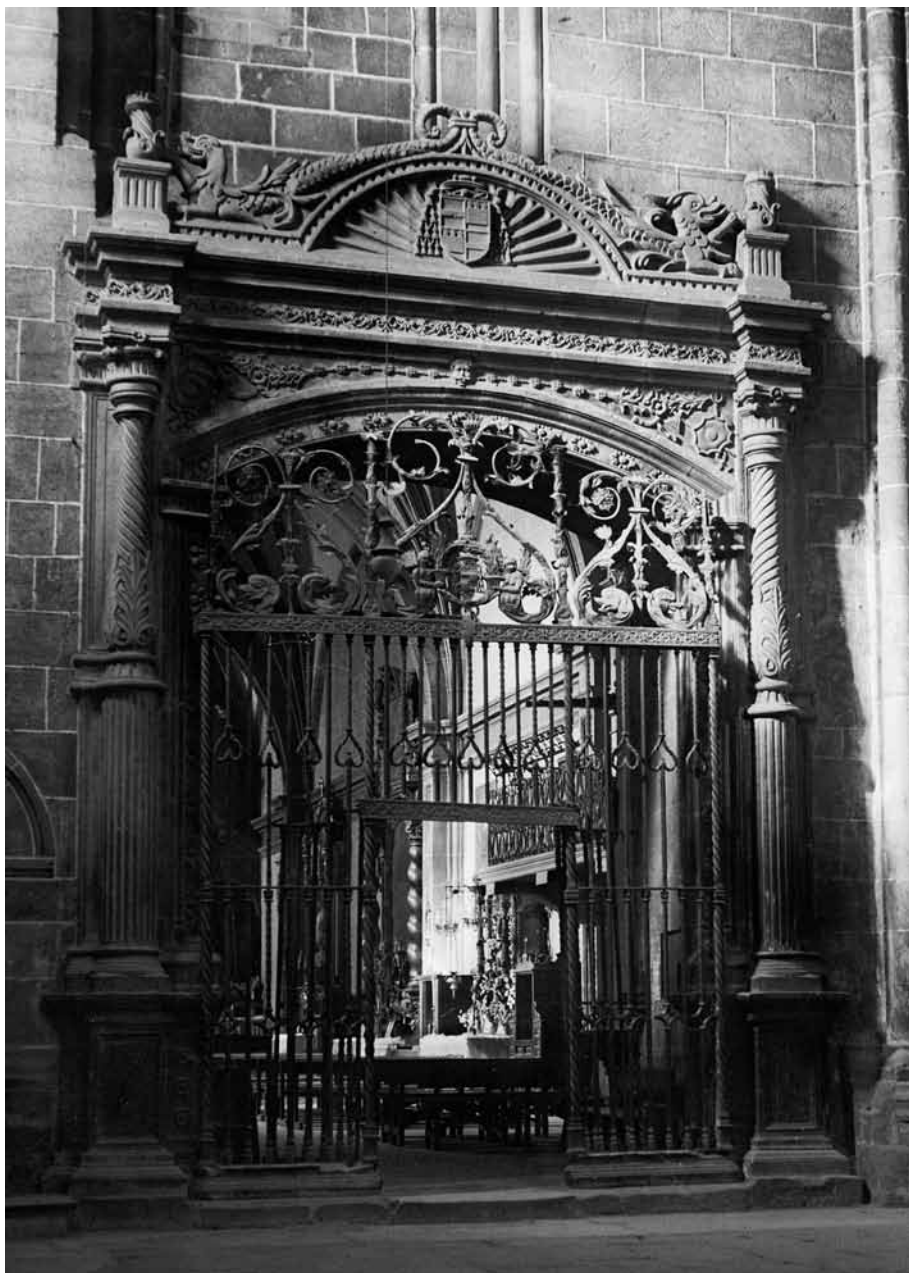
Figura 2. Reja de la capilla de san Pedro. Año: 1920-1940. Fundació Institut Amatller d'Art Hispànic. Arxiu Mas. N° cliché: Almató E-4148.

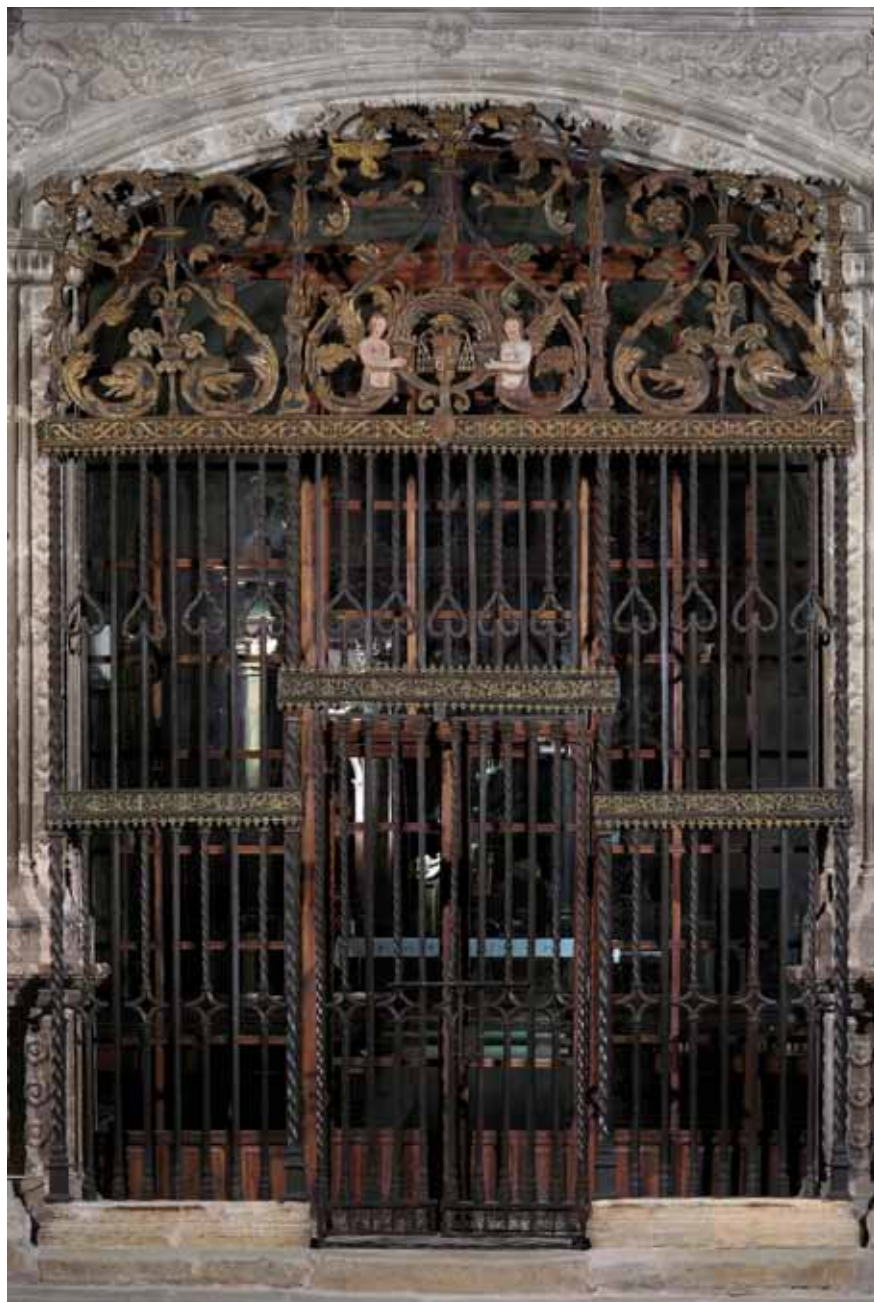
Figura 5. Reja de la capilla de San Pedro. Tras su restauración. Autor: J. Gómez de Llarena.

La reja está compuesta por dos cuerpos, divididos en tres calles, y una crestería. En el cuerpo inferior, que se asienta sobre un plinto de piedra, las calles laterales están formadas por siete barrotes, dispuestos romboidalmente, y dos más gruesos y entorchados en los extremos. Se disponen alternativamente tres lisos y cuatro abiertos en su parte central en forma de rombo. Los últimos son lisos en su mitad inferior y torsos en la superior, lo que proporcionan un mayor movimiento al conjunto. Un friso separa ambos cuerpos, siendo de chapa repujada con motivos vegetales del que cuelga una cenefa calada de arcos entrelazados con flores de lis. En la decoración del friso se alternan un haz de ramas terminadas en roleos con unos ejes, compuestos por piezas rectangulares con estrangulamiento central, de los que caen roleos vegetales. En la calle central se abre la puerta de dos hojas, cuyos goznes son barrotes algo más gruesos y entorchados. A ésta, para salvar el desnivel del plinto de las calles laterales, se le incorpora una cenefa calada con estilización vegetal. Sobre ella se asientan

nueve barrotes idénticos a los de las calles laterales, con la salvedad de que la mitad superior se prolonga para alcanzar la altura de la puerta, que ocupa el tercio inferior del segundo cuerpo. En el batiente derecho se encuentra la cerradura y el cerrojo. La puerta se remata con el mismo friso utilizado en las calles laterales, pero con cenefas caladas tanto en su parte superior como inferior.

El segundo cuerpo es de barrotes cuadrilongos y torsos, en la misma alternancia y número que el anterior. La diferencia entre aquellos y éstos es la sustitución del rombo por un corazón invertido. Cada calle es flanqueada por gruesos barrotes torsos, al igual que sucede en el primer cuerpo. El friso que lo corona está decorado por roleos vegetales en forma de “eses” enfrentadas. Éstas se unen por anillos a unos ejes, en los que se alternan haces de hojas y pequeños jarrones con ramas. Del friso cuelga una cenefa con flores de lis. Un escudo prismático, de lados curvos con las armas del obispo Luján, divide el friso en su zona central. En la crestería se sigue la división de tres calles separadas por candelabros, formados por bulbos con platillos agallados y terminados en llamas. Los centrales son más altos que los angulares, para ocupar la luz del arco de acceso a la capilla. Entre éstos se disponen los remates de cada calle a modo de liras invertidas. Los de las calles laterales presentan un vástago vegetal que sirve de eje a dos delfines vegetales cuyas colas, terminadas en una flor, se unen en la parte superior. En la central, un balaustre vegetal, con corola y plato agallado con llamas, sirve de eje a dos sirenas aladas con colas vegetales. Éstas soportan una cartela, formada por dos cuernos con mazos de hojas, que alberga el escudo del Obispo Luján.
