LA REFORMA DEL PALACIO GÓTICO DE LOS REALES ALCÁZARES DE SEVILLA EN EL SIGLO XVIII

POR FRANCISCO OLLERO LOBATO

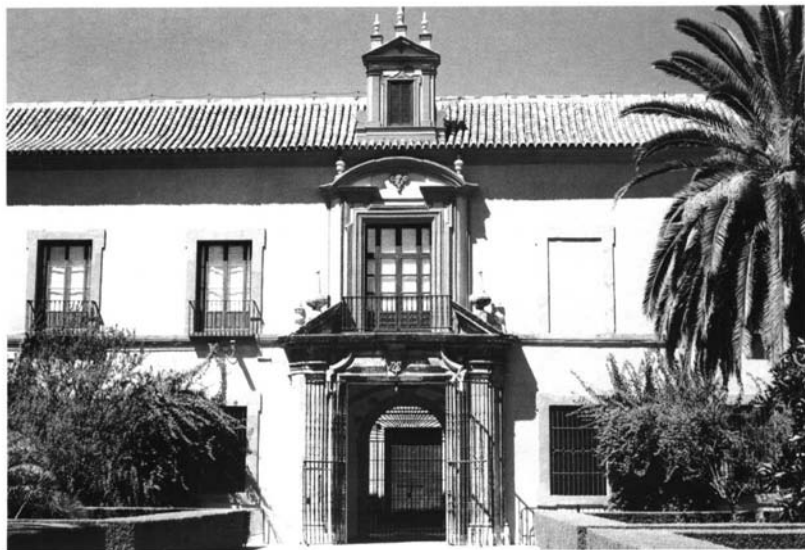
Fachada norte del patio de doña María de Padilla.

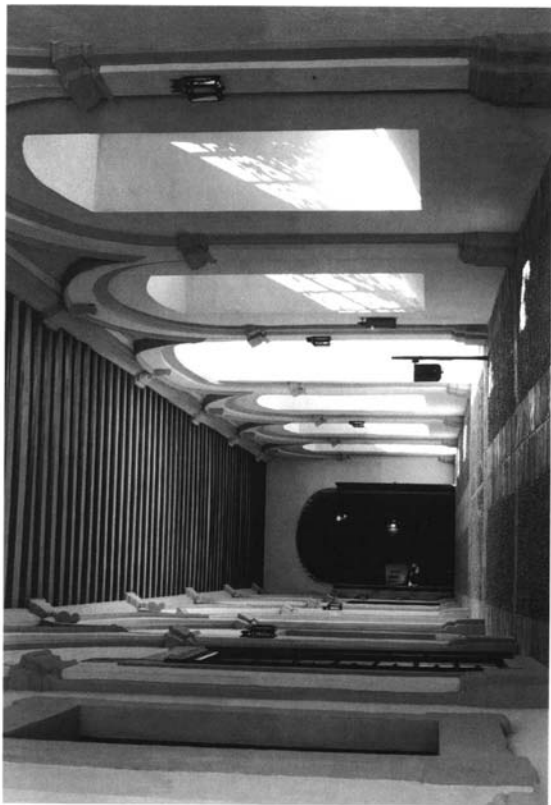
Pasaje en el frente norte del patio.

La ordenación de este sector de los Reales Alcázares se completó con la construcción del pasaje que conducía hacia el patio de Montería. La obra del llamado “*Muro de la Armería*”, con vanos abiertos al patio que son balcones en el segundo cuerpo, terminaba por cerrar las crujías del patio, reformadas ahora mediante pantallas murales de cuidada composición arquitectónica, en la que destaca la construcción de una portada de cantería en el acceso opuesto al palacio gótico y centrada en el eje mayor del patio. El corredor comunicaba el apeadero con el patio principal de la montería, correspondiendo a la aspiración de Van der Bocht de establecer líneas de perspectiva y accesos directos entre ámbitos principales del edificio. Asimismo el afán de unir estos espacios en la zona principal de acceso al edificio respondía a un objetivo ya presente en otros proyectos arquitectónicos anteriores para el sector²³. El piso inferior del corredor se ordenaba mediante una sucesión de arcos de medio punto sobre pilastras dóricas, que inscriben vanos rectangulares, cerrados o abiertos en el muro. De este modo, se establece una continuidad en el ritmo de la composición entre el apeadero manierista y las galerías de arcos del patio de la Montería. La obra del muro se aceleró especialmente a fines de 1759, elevándose para diciembre sus
