## LA ÚLTIMA CENA DEL CONVENTO DE SANTA INÉS DE SEVILLA Y SU RESTAURACIÓN

POR JUAN AGUILAR GUTIÉRREZ Y ALFREDO J. MORALES

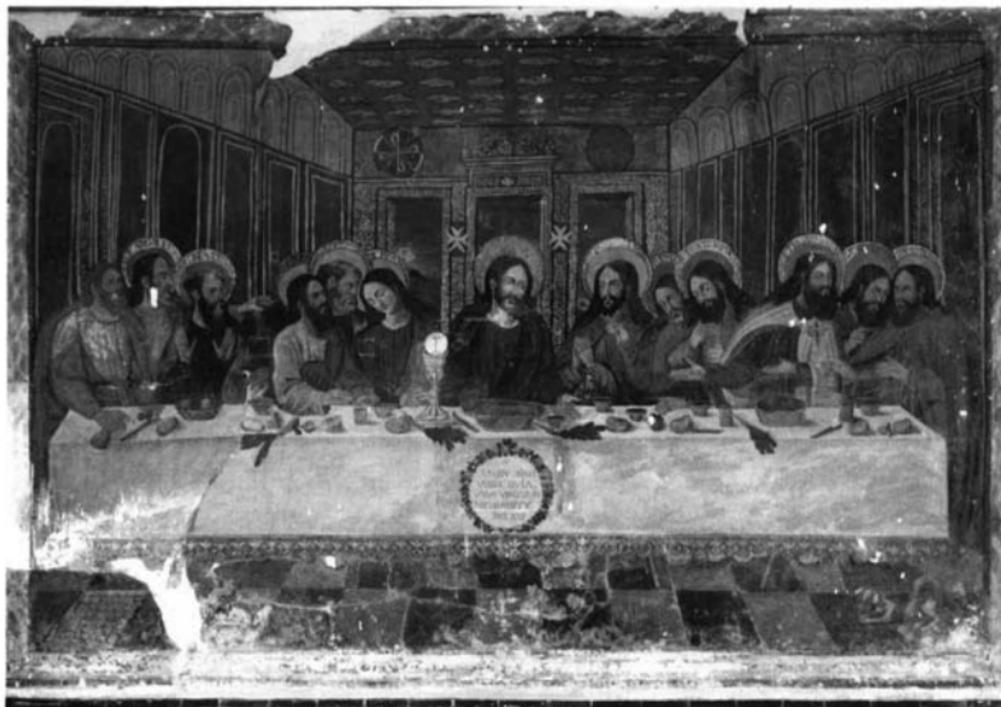
Fig. 1. Sevilla. Convento de Santa Inés. Última Cena, antes de su restauración

La pintura de la Última Cena del Refectorio de Santa Inés ocupa el muro oriental de la sala, situándose por encima del zócalo de azulejos que recubre las paredes<sup>3</sup>. Antes de su restauración la escena aparecía enmarcada por una gruesa moldura dorada y jaspeada que debió incorporarse con ánimo de enriquecerla durante el siglo XIX, si bien ya contaba con un marco pintado coetáneo al resto de la obra y con el que se pretendía dar la ilusión de estar contemplando una pintura de caballete<sup>4</sup>. Aunque no sea posible asegurarlo, la colocación del citado marco dorado debió ser posterior al repinte que sufrió la escena a comienzos de dicho siglo y del que es testigo la inscripción que se pintó en el extremo inferior izquierdo de ella, sobre una de las losas del pavimento y cuyo texto dice: “Serenobo este quadro siendo Abadesa la mui Reverenda Madre Sor Nicolasa Lei y lo costeo la Madre Sor Feliciana de la Concepcion Gomez siendo Refitolera el año 1802”. Se desconoce quien efectuó la “renovación” patrocinada por la madre encargada del refectorio, pero al contemplarla resultaba evidente su escasa o nula capacitación. Se trató de un trabajo voluntarioso y realizado por una mano inexperta, siendo

muy posible que dicha tarea fuera emprendida por alguna de las religiosas del propio convento<sup>5</sup>. El resultado de la actuación dio a la pintura una apariencia casi infantil, en evidente contraste con su correcta composición, claramente derivada de la Última Cena que para el Monasterio de Santa Maria delle Grazie de Milán había pintado Leonardo da Vinci<sup>6</sup>. Por otra parte el ingenuo aspecto de la pintura chocaba con la calidad del estrato de mortero sobre el que estaba realizada, cuyas características lo vinculaban a las obras del siglo XVI, pues correspondía a un enlucido de tono claro, de tacto suave y agradable. Todas estas incoherencias llevaron a plantear una restauración a fondo de la pintura, que ha permitido devolverle su primitiva fisonomía y sus valores artísticos. No obstante, debe señalarse que no ha sido posible eliminar completamente el repinte del siglo XIX, pues en algunas zonas debajo de éste no se conservaba nada de la pintura original, mientras en otras las superficies estaban tan barridas que ha sido preferible mantener algo del reforzamiento efectuado durante el repinte, con objeto de evitar la desaparición completa de ciertos elementos o detalles<sup>7</sup>.

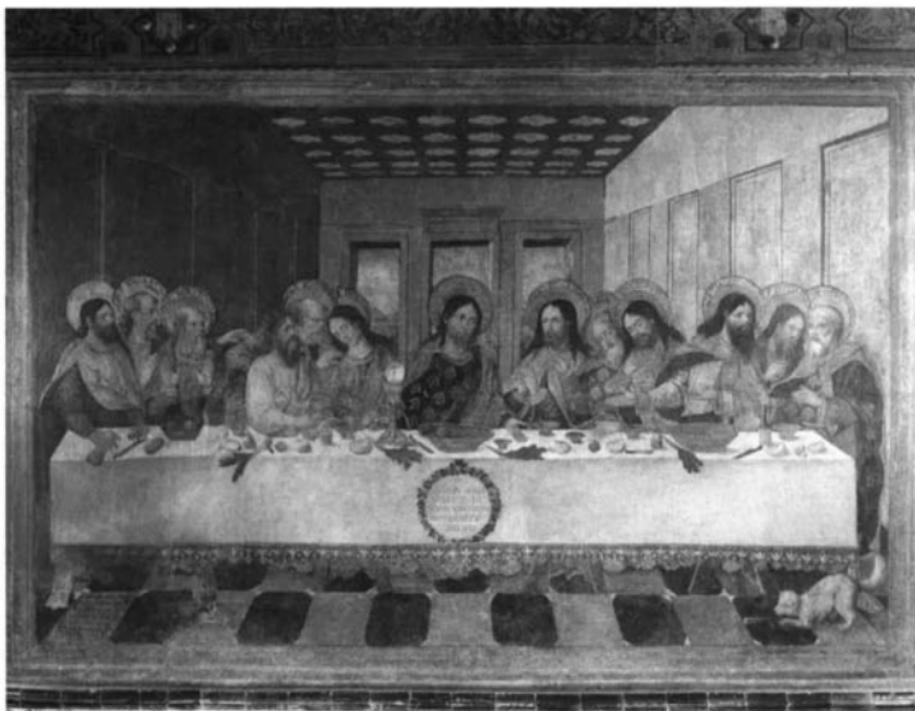
Fig. 2. Sevilla. Convento de Santa Inés. Última Cena, después de su restauración

Todas las operaciones reseñadas han devuelto a la pintura su primitiva fisonomía, haciéndose ahora más patente su relación con el modelo vinciano. Así y en relación con el enmarque arquitectónico de la escena ha desaparecido la especie de panelado con dorados que cubría las paredes laterales, así como la ornamentación en dorado de los tres huecos del fondo, el remate del vano central, las cruces de San Juan superpuestas a sus jambas y los escudos de las órdenes dominica y franciscana que coronaban los vanos laterales. Todo ello ha permitido recuperar la correcta perspectiva de la sala y la pureza geométrica de los huecos. Por otra parte, el paisaje que se abría tras los tres vanos del fondo ha recobrado su primitiva fisonomía. Además, el techo ha recuperado su aspecto original de artesonado con rosetas doradas en los registros, una solución que se aproxima a la original cubierta pintada que ofrece el propio Refectorio del convento sevillano. Por su parte, el pavimento ofrece nuevamente su primitivo diseño con losas alternadas grises y negras, de las que éstas se ochavan para introducir pequeñas olambri-llas blancas. Se ha conservado sobre una de las losas del extremo izquierdo de la pintura la inscripción correspondiente a la “renovación” de 1802, no habiendo sido posible recuperar completamente la figura del gato que agazapado aparecía a continuación, pues es esta la zona donde se había producido la desaparición de la pintura original. Sí han recobrado prácticamente su aspecto inicial los pies y bordes de las túnicas y mantos de Cristo y de los Apóstoles, así como las patas de la mesa y el perro que ocupa el ángulo inferior derecho de la composición.

La restauración también ha permitido recuperar la indumentaria original, con su variado colorido, de Cristo y los Apóstoles, así como los dorados de las túnicas del propio Jesús y de algunos de sus discípulos. Con la desaparición de los tonos planos y del silueteado en negro de las figuras correspondientes a los repintes del siglo XIX se ha devuelto su correcto volumen a los personajes. Más espectacular ha sido la recuperación de los rostros, con sus calidades y modelado, lo que ha venido a demostrar que el autor de la pintura mural era un maestro no sólo con buenos conocimientos técnicos, sino también con buena preparación y dotes artísticas, algo que la nefasta actuación decimonónica hacía imposible advertir<sup>9</sup>. Desgraciadamente no es posible precisar la autoría del mural, si bien hay suficientes detalles estilísticos para situar a dicho artista en el entorno de Alejo Fernández<sup>10</sup>. También han recobrado su aspecto los nimbos de cada uno de los personajes, devolviéndoselo al apóstol Felipe al que en el siglo XIX se le ocultó para convertirlo en Judas y,

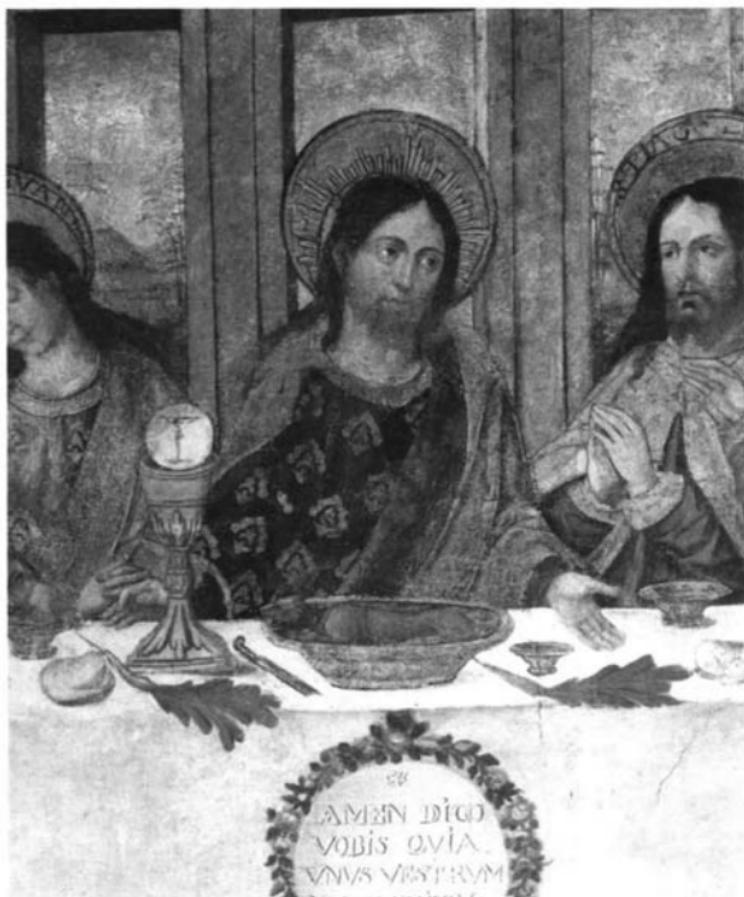
Fig. 3. Sevilla. Convento de Santa Inés. Última Cena (detalle), después de su restauración

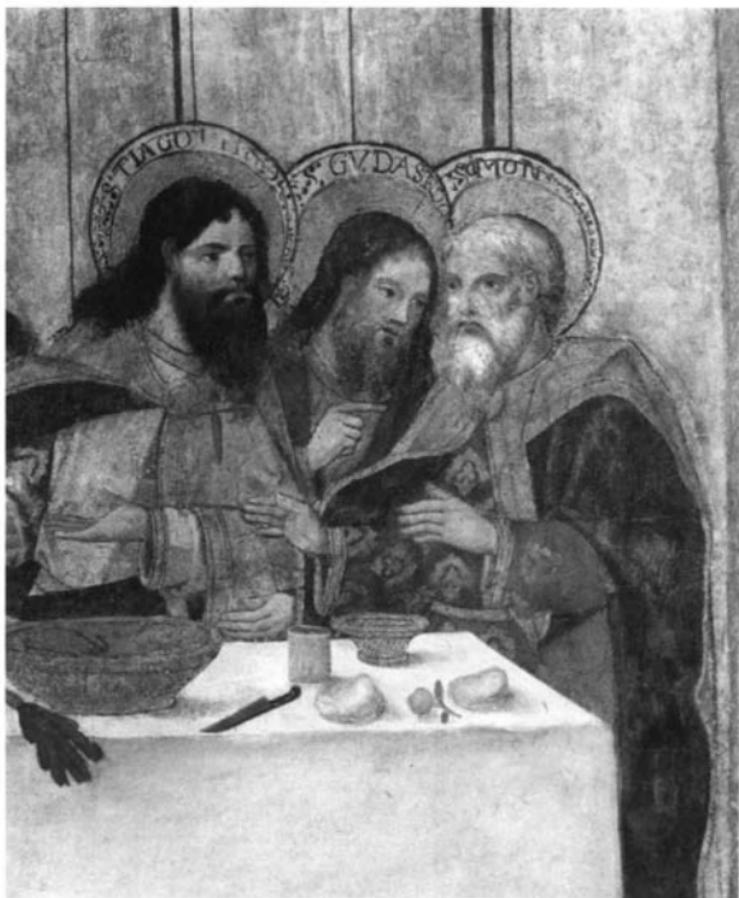
Fig. 4. Sevilla. Convento de Santa Inés. Última Cena (detalle), después de su restauración
