ARQUITECTURA CIVIL JEREZANA DEL SIGLO XVIII. REVISIÓN Y NUEVOS DATOS

POR FERNANDO AROCA VICENTI

Este trabajo pretende contribuir a un mejor conocimiento de un destacado componente del panorama artístico bajo andaluz del siglo XVIII: la arquitectura civil jerezana. Para ello presentamos dos obras, hasta el momento sin documentar, que reflejan la importancia de una ciudad cuyo desarrollo se debió, en gran medida, a la industria del vino, que ya en esta época tomaba carácter de modernidad.

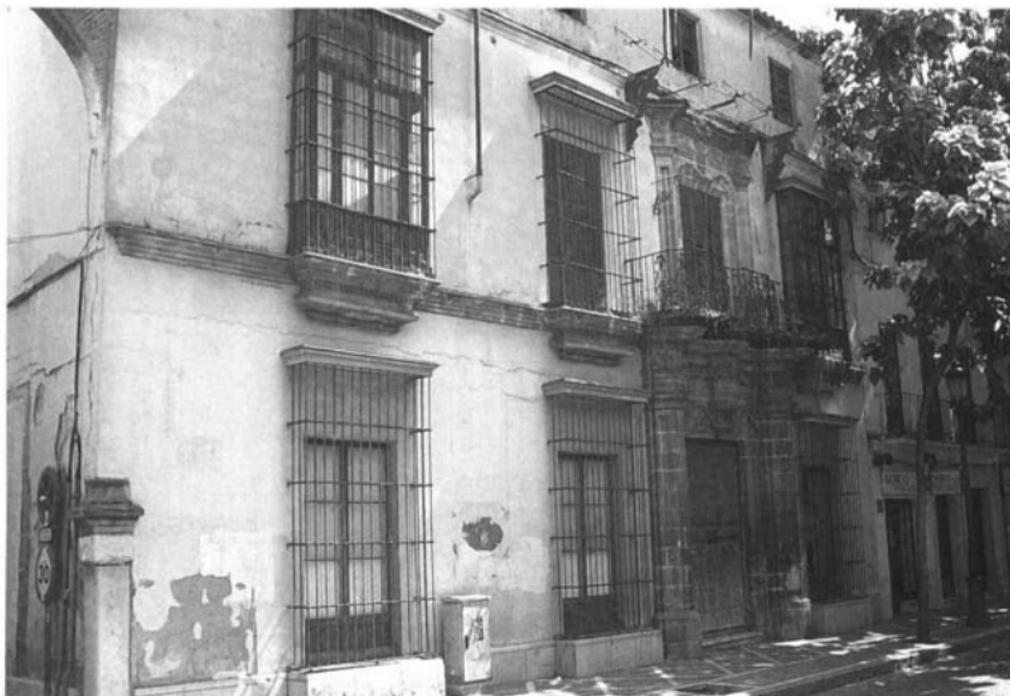
Figura 1. Casa n. 52 de la calle Porvera. Juan Martínez, 1773.

Como hemos comentado, esta casa forma parte del conjunto de obras con típicas portadas cuyo barroquismo queda acentuado por la amplia curvatura del balcón principal. Presenta planta cuadrangular con dos cuerpos y sobrado, en cuya fachada principal se abren seis vanos con rejas junto a la portada, tres en cada piso, los del superior asentados sobre grandes ménsulas enrolladas. El sobrado acoge a cuatro ventanas sin rejas, en eje con el resto de los vanos inferiores, destinadas a iluminar un espacio que generalmente se reservaba al servicio. Aunque la portada sigue estructuralmente la tipología común al resto de las viviendas de este grupo, presenta una simplificación decorativa respecto a las otras. En el primer cuerpo pilastras simples sustentan al curvo entablamento con sencillos elementos vegetales, bajo los cuales, y enmarcando el dintel de la puerta, se inscribe el típico baquetón mixtilíneo, común en la arquitectura de la época. El segundo cuerpo se simplifica aún más: pilastras y baquetón quedan cobijados por el guardapolvo de pizarra. Ante esta estricta decoración, con formas menos jugosas y ausencia de figuras presentes en otras portadas, destaca la forja del balcón principal, en cuyo centro aumenta la decoración, más en la línea de los palacios de Bertemati y Montana, cuyas rejeras fueron ya puestas de relieve por algunos especialistas¹².

En la esquina de la fachada se sitúa un pilar embutido, elemento muy común en la arquitectura civil del setecientos jerezano, en este caso sin decoración, aunque otras veces, y haciendo gala de una mayor riqueza ornamental, como en los palacios de Bertemati y Montana, estas esquinas aparecen profusamente decoradas con figuras y elementos vegetales. El origen de estas soluciones para las esquinas no es meramente ornamental, pudiendo considerarse como una derivación de los “guardarruedas” o postes de piedra colocados en los ángulos de los edificios para impedir deterioros producidos por coches y carros, cuyas grandes ruedas desencajaban incluso las piedras del pavimento de las calles. En algunas ocasiones los propietarios de casas, bodegas y otros inmuebles llegaron incluso a colocar pilares de mayor porte, hasta obstaculizar el tráfico rodado; en otros casos se optaría por encastrar

El interior se resuelve siguiendo los esquemas habituales: zaguán de entrada que conduce al patio con galería perimetral porticada, compuesta por arcos de medio punto que descansan en columnas toscanas, todo ejecutado en piedra. La economía decorativa de la fachada alcanza aquí mayor proyección, con total ausencia de ornamentación, conformando un patio de sobria y elegante estructura. En eje con la puerta se ubica la escalera, de un solo tramo, que da acceso a las dependencias altas.

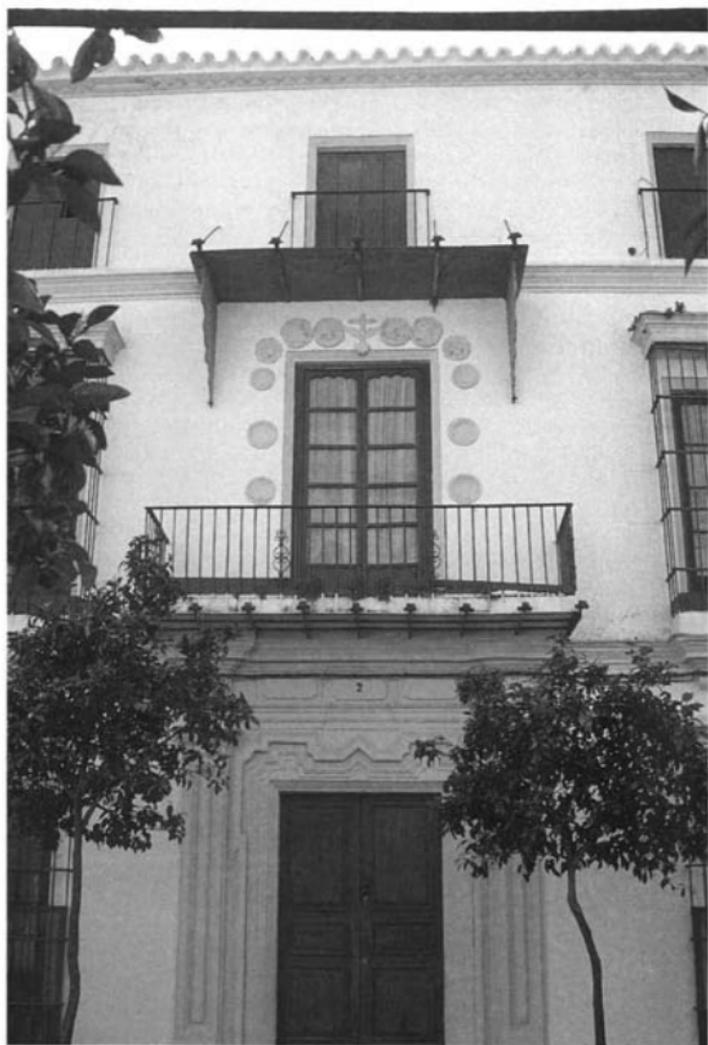
Figura 3. Casa Rectoral de la parroquia de San Miguel. Fachada principal.

Como hemos expuesto, la casa rectoral de San Miguel corresponde a un modelo de arquitectura doméstica algo más sencillo que el de las viviendas nobles o alto burguesas. En su composición destaca la mayor proporción del sobrado, con vanos más amplios –balcones en vez de ventanas–, pudiéndose considerar como un tercer cuerpo. La distribución de vanos se ordena a lo largo de la fachada principal con una correspondencia en eje entre los tres cuerpos: la portada con el balcón principal marca el eje central, flanqueada por dos balcones cerrados con rejas a cada lado, tanto en el piso inferior como superior, divididos por amplia imposta. Tras otra similar a esta última se sitúan los balconcillos del último cuerpo también en eje con el resto de vanos. Esta distribución inspira cierta armonía en la fachada, donde la nota más noble lo constituye la portada, en cuyo primer cuerpo y flanqueado por pilastras cajeadas destaca el habitual baquetón mixtilíneo, sin otra decoración. El segundo cuerpo acoge al balcón recto, con vano de acceso orlado de veneras –que generó la habitual denominación de “Casa de las Conchas”– así como pequeños tondos con decoración vegetal y rostros de difícil identificación, en cuyo centro se sitúa la cruz alada, emblema de la parroquia. Todo queda cubierto por el guardapolvo de pizarra, elemento habitual en las casas de cierta entidad del dieciocho jerezano. En la fachada que cae a la calle Santa Clara se abren dos balcones cerrados con rejas en el primer piso y otros dos en el segundo, separados por la ancha imposta, mientras que el tercer cuerpo queda cerrado. La rigidez de la arista viva de la esquina queda aliviada con la común solución del pilar embutido en el ángulo, en este caso con un simple detalle decorativo superior, siguiendo la economía decorativa de la casa.
