EL ANTIGUO RETABLO-CAMARÍN E IMAGEN DE NTRA. SRA. DEL ROSARIO DE LA PARROQUIA DE SAN MARCOS EVANGELISTA DE EL SAUCEJO

POR ANTONIO J. SANTOS MÁRQUEZ.

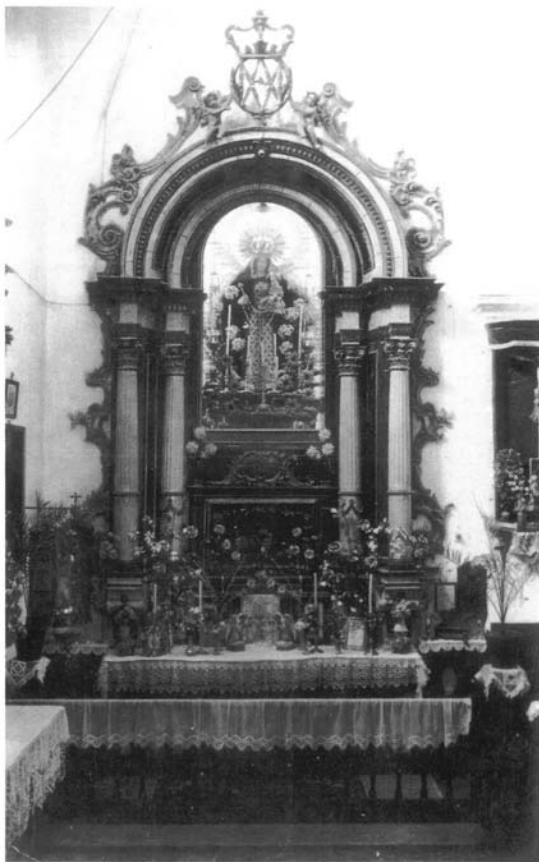
Fotografía del Antiguo Retablo-Camariñ de Ntra. Sra. del Rosario.

El antiguo retablo del Sagrario y camarín de Ntra. Sra. del Rosario desgraciadamente fue destruido en la Guerra Civil, siendo actualmente la capilla del Sagrario. A través de una antigua fotografía, realizada a principios de los años 30 del siglo XX, podemos hacernos una idea del antiguo retablo y camarín que se levantaba en el crucero del templo.

El estilo del retablo concuerda con la cronología anteriormente mencionada. Se trata de un retablo neoclásico, con algunos resabios de rocalla en la decoración. Este se compone de banco, un cuerpo en forma de gran portada abocinada, compuesta por jambas y arquivoltas que enmarcan su única calle, y orlada por una bella decoración vegetal, coronándose el conjunto con escudo mariano. En planta presenta una línea convexa, marcando los soportes entrantes y salientes que conducen hacia el centro del mismo, un juego que recuerda a composiciones de la retablística de transición al Neoclasicismo propio de esta época.

Su única calle se ve enmarcada por dos pares de columnas compuestas. Éstas se elevan sobre pequeños plintos sostenidos por ménsulas. Los fustes de las columnas internas presentan el primer tercio delimitado por una moldura de la que campean colgaduras, motivo propio del repertorio neoclásico. En las externas desaparece ese motivo decorativo. El resto del fuste está acanalado, y coronándolos capiteles compuestos.

Estas columnas soportan el entablamento, de friso liso, retranqueándose en las entrecalles siguiendo la línea marcada por las columnas. Sobre éstos se levantan las arquivoltas o arcadas abocinadas que dan forma al arco del camarín, como si de una portada románica se tratase. Estas presentan diferentes decoraciones. La más externa lisa, simulando las dovelas de un arco, la siguiente dentellada con florón central, otra con especie de franja cajeadada de mayor profundidad, para terminar en la última arquivolta que también simula el dovelaje pétreo de un arco.

Rodeando toda la estructura una orla de decoración vegetal de roleos y flores en las que se observan esos resabios de la decoración rococó, sobre todo en las composiciones vegetales que recuerdan a la rocalla. El retablo es coronado por el escudo mariano portado por dos ángeles. Éstos, suspendidos en la cornisa exterior de la arcada del cuerpo del retablo, soportan el emblema mariano circular, calado y de formas vegetalizadas, rematado por una corona real.

Este sagrario coincide con el que aparece en la fotografía, donde se pueden vislumbrar los plintos y las columnas del mismo, aunque no la puerta, tapada por unas cortinillas².

Sobre el sagrario, se abre una hornacina rectangular enmarcada por caña dorada sencilla, donde posiblemente se veneraba la imagen del Señor del Mayor Dolor mencionado en los inventarios decimonónicos⁷. Según la descripción del templo que hace Sancho Corbacho y Hernández Díaz sería un Jesús Caído⁸. La fotografía no nos permite ver la imagen, por lo que no podemos analizarla. Sobre esta aparece un friso decorado

con una cartela vegetalizada con dos grandes roleos que la enmarcan. Esta sirve de base para el arco que se abre al camarín, en cuyo centro se se veneraba la imagen de Ntra. Sra. del Rosario, que posteriormente comentaremos.

De las piezas de plata más antiguas destaca la corona de la Virgen, utilizada para los cultos internos, y el cetro, obras sin marcar de la segunda mitad del siglo XIX. Ambas se pueden observar en la fotografía del retablo-camarín y son mencionadas en los inventarios de bienes de la cofradía de 1880 y 1890¹⁶. También se conserva la antigua luna y ráfaga de *plata de rúl* nombradas en estos inventarios. Lo más destacable de la platería que adorna la imagen es la corona de salida (fotografía antigua de la Virgen), la cual es una donación fechada en 1910, que forma conjunto con la corona del Niño. Éstas siguen el modelo de corona neobarroca tan común en la orfebrería sevillana del momento.

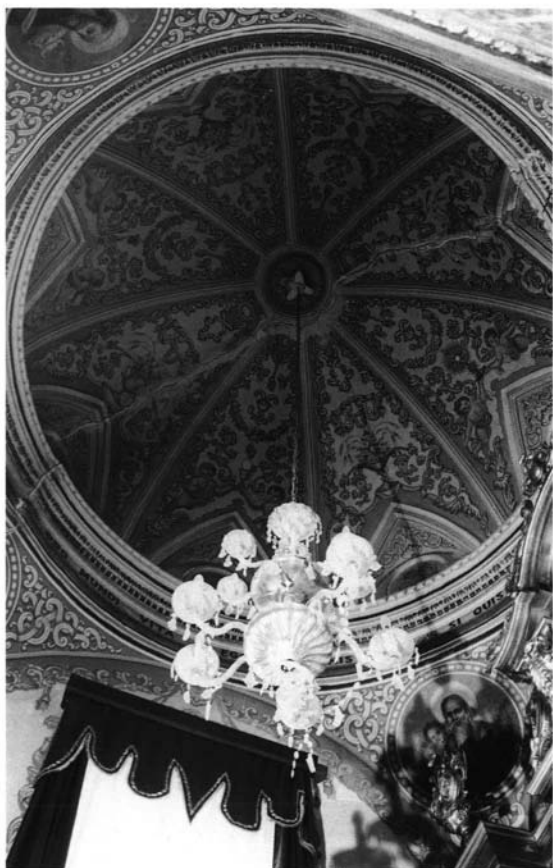
Cubierta del Camarín, actual Capilla del Sagrario.

El camarín presenta una planta cuadrada cubierta por una bóveda de media naranja sobre pechinas, apareciendo en el muro derecho una ventana que hacía las veces de transparente y mirador de la imagen desde el exterior. En el muro izquierdo abría la puerta que daba acceso al recinto. Su alzado se dividía en dos plantas, una inferior utilizada de almacén, y otra superior que era donde se situaba la imagen. Arquitectónicamente su construcción es muy sencilla, destacando la cornisa saliente que marca la circunferencia de la bóveda.

Tras el saqueo del templo el 23 de Julio de 1936, al igual que el resto de los retablos de la Parroquia, se reconstruyó con los restos que se salvaron, siguiendo el mismo esquema. Desgraciadamente este espacio desapareció al transformarse en capilla del Sagrario en 1961. Los restos conservados del retablos se emplearon para la composición de dos nuevos retablos, los desaparecidos de Ntra. Sra. de los Desamparados y Ánimas⁹, restándonos sólo en el moderno retablo de la actual capilla los antiguos ángeles que portaban el escudo mariano. También se conservan los fustes de las columnas, repintados y abandonados en las dependencias parroquiales, siguen utilizándose para los altares de culto interno de las cofradías locales.

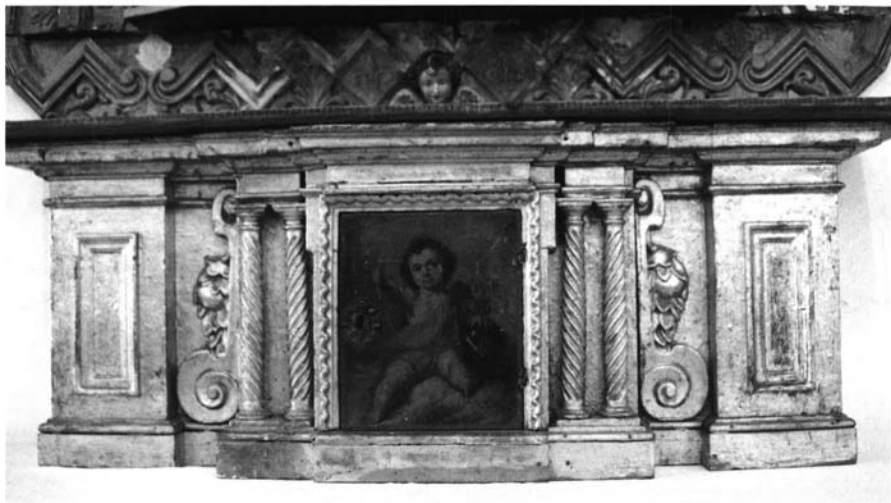
Antiguo Sagrario del Retablo-Camarín de Ntra. Sra. del Rosario.

El primer elemento de la calle del retablo es el sagrario, que aún se conserva. Es de estructura rectangular de madera dorada, centrada por la caja del mismo, que se cierra por una bella pintura sobre tabla. Esta pintura representa a Jesús Niño glorioso, portando el orbe en una mano y bendiciendo con la otra. A ambos lados, retranqueadas con respecto a la puerta del sagrario, dos pares de pequeñas columnas dóricas, exentas y de fuste entorchado, que soportan un saliente entablamento. Enmarcando el conjunto, dos plintos cajeados de sencilla factura. Entre las columnas y los plintos, aparecen dos motivos decorativos formados por roleos enroscados en su base, de los que cuelgan ramos de hojas y frutos.

Esta pieza se ha venido catalogando como una obra propia de la retabística sevillana de la primera mitad del siglo XVII³. Esta atribución es acertada si observamos el estilo arquitectónico que presenta la estructura del sagrario. Claramente recuerda las composiciones protobarrocas del retablo sevillano de la primera mitad del siglo, cuyo iniciador Martínez Montañés supo imponer en los entalladores de esta época. Esta conclusión, además viene apoyada por las primeras referencias documentales referentes a la Iglesia de El Saucejo que conocemos. En 1648, en el litigio entre el Arzobispado de Sevilla y el Duque de Osuna por la erección de este templo como ayuda de parroquia dependiente de Osuna, se describe el único sagrario que poseía. Este era un cofre de metal pequeño que no se correspondería con el que estamos analizando⁴. Pero en el acta fundacional del templo como parroquia, fechado en Septiembre de 1661, aparece la descripción del mismo, en la que se menciona "...sagrario de madera dorada..."⁵, que intuimos pudiera referirse al sagrario que actualmente se conserva. No sería muy descabellado pensar que esta pieza llegara a la parroquia entre 1648 y 1661, ya que en estos momentos aún pueden encontrarse ejemplos similares.

Por tanto, cabe la posibilidad que este fuese el antiguo sagrario del templo parroquial, antes de la llegada del gran retablo mayor del Colegio Jesuita de Osuna. Tras su venida, probablemente se reutilizara como sagrario comulgatorio, adaptándolo al nuevo retablo situado en el crucero del templo, que realizaba esta función.

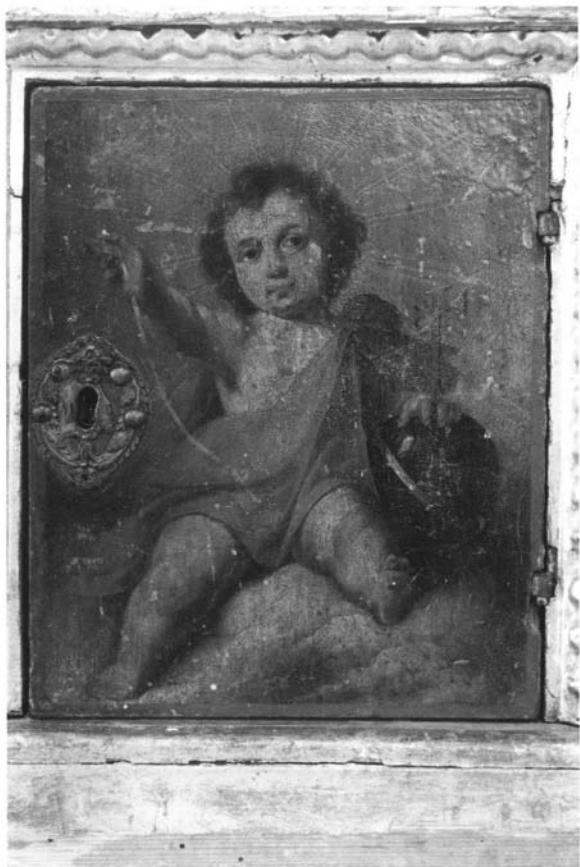
Detalle del Sagrario del Retablo.

Con respecto a la tabla que cierra la caja del sagrario, parece que pudo ser un añadido posterior. En la descripción iconográfica del mismo realizada en el tercer mandato de la visita de 1698, no menciona esta representación jesuítica⁶, algo que refuerza nuestra hipótesis. Su estilo, analizado detenidamente, está cercano al círculo murillesco. Posiblemente se trate de una obra realizada por uno de tantos seguidores de Murillo, en los que aparece el *sfumato* y la riqueza cromática, conjugado con el rico dibujo, propios de este insigne pintor. La pintura la podemos encuadrar dentro de la pintura sevillana del siglo XVIII, en el que la huella de este pintor estuvo muy presente.
