Reconstrucción planimétrica de la Casa de la Contratación de Sevilla y de su entorno urbano. 1503-1717*

Planimetric reconstruction of the Casa de la Contratación in Seville and its urban environment. 1503-1717

FERNANDO DÍAZ-MORENO

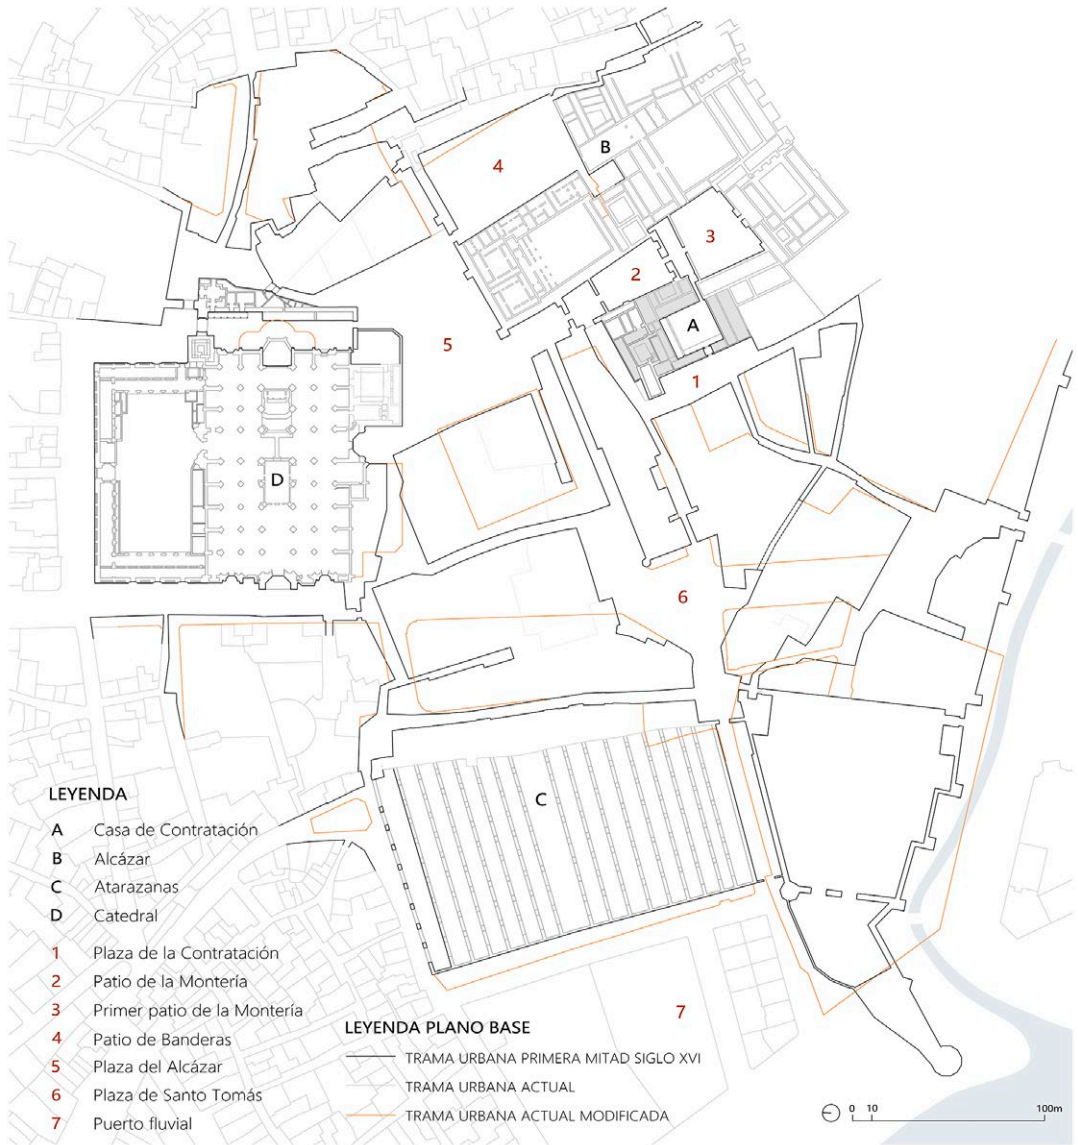
Figura 1. Sector sur de Sevilla en el primer cuarto del siglo XVI,
© Fernando Díaz Moreno.

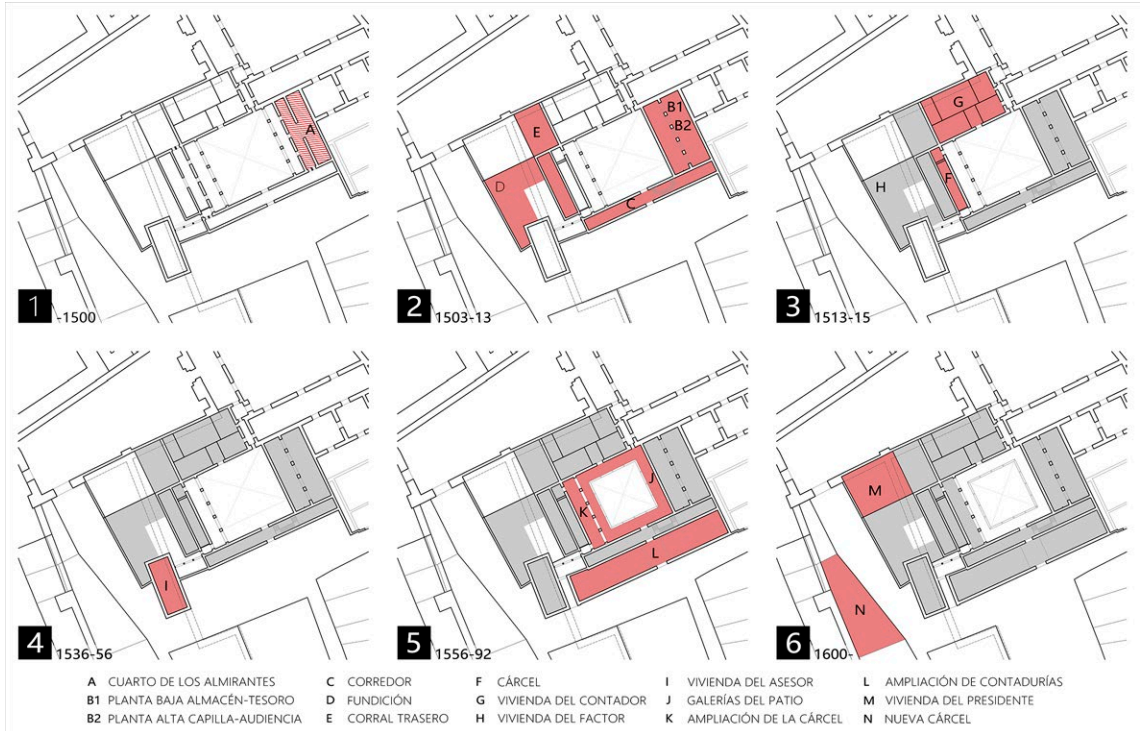
Figura 8. Evolución de la estructura funcional de la Casa de Contratación de Sevilla,
© Fernando Díaz Moreno.
