Impact des instabilités de terrains sur les infrastructures routières dans le Rif central méridional (Cas du PK 144 de la RR 408 " -Taounate, Maroc)

Impact of land instability on road infrastructure in the Southern Central Rif (Case of PK 144 on regional road 408 - Taounate, Morocco)

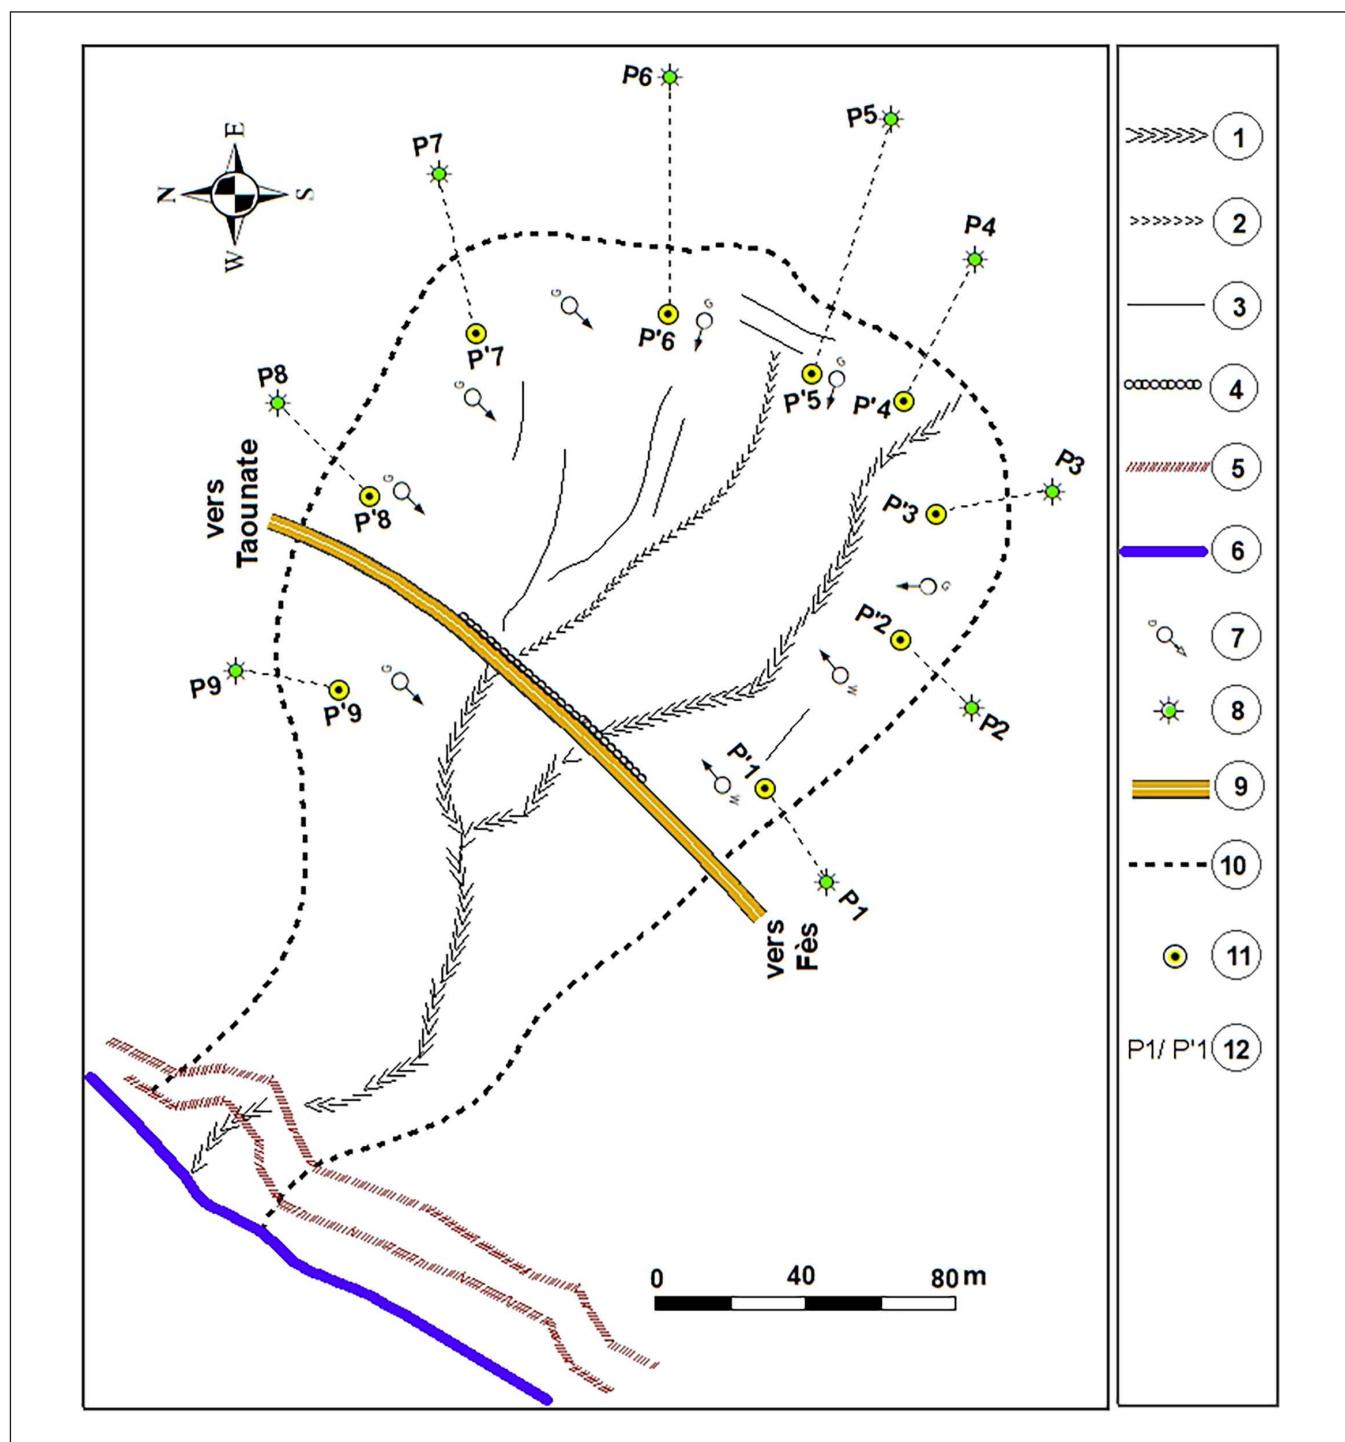
Figure 3. Quelques indicateurs d'instabilité et localisation des tiges de fer. Source: travail du terrain (entre 2016 et 2021 –élaboration propre-). 1: ravinement concentré profond ; 2: ravins ; 3: fissuration de retrait ; 4: zone d'accumulation des eaux et matériaux fins; 5: terrasses résultant de la montée des eaux du barrage ; 6: oued Ouergha. 7: orientation de la pente et le mouvement de masse et des particules ; 8: barres de fer plantées en dehors de la masse glissée (zone stable) ; 9: tronçon routier menacé ; 10: limite de la masse en mouvement ; 11: barres de fer plantées sur la zone de glissement ; 12: la distance entre deux points de mesure.

installées le long de la niche d'arrachement (figure 3), dont neuf sur la zone stable, opposées de façon perpendiculaire aux 9 tiges au niveau de la masse glissante. En mesurant régulièrement la position et la distance de déplacement entre les tiges opposées (exemple: la tige P5 située en face de la tige P'5). La vitesse de glissement est calculée en divisant le déplacement mesuré entre deux observations par l'intervalle de temps entre ces observations (où: *Vitesse = Déplacement / Temps*).

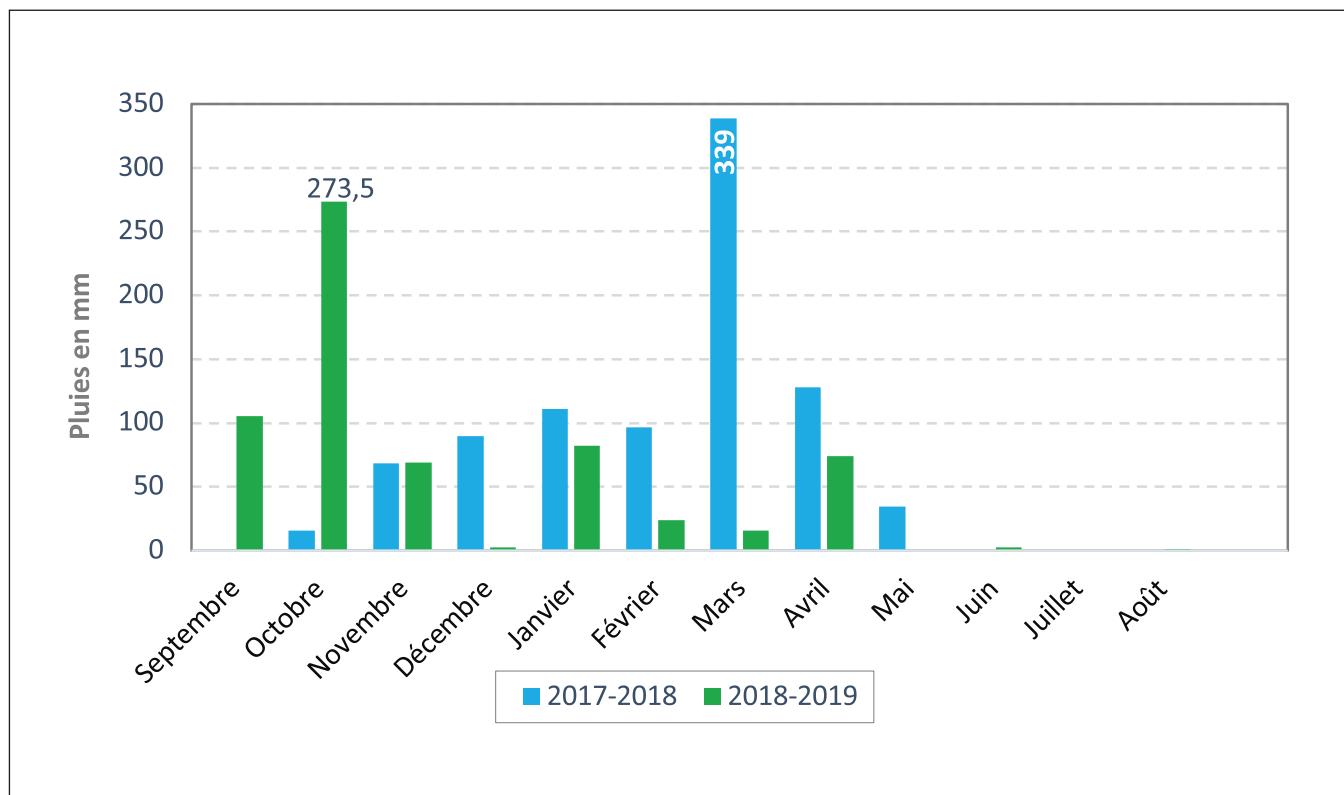
Figure 4. La distribution mensuelle des pluies au cours des saisons 2017-2018 et 2018-2019 selon la station d'Ain Aicha. Source: ABHS-Fès –élaboration propre-.

L'analyse des données de la figure 4 permet de conclure que:

- De fortes variations des précipitations mensuelles sont observées au sein d'une même saison, ainsi qu'entre les saisons. Avec une grande variabilité interannuelle (exemple : 883.9 mm en 2017-2018 et 650.7 mm en 2018-2019);
- De fortes variations des précipitations mensuelles sont observées, tant au sein d'une même saison qu'entre les mêmes mois d'une saison à l'autre (Par exemple, les précipitations totales ont atteint 339 mm en mars 2017-2018, alors qu'elles n'ont pas dépassé 15,9 mm durant le même mois de la saison 2018-2019);
- Une forte concentration sur certaines périodes, avec des pics à 339 mm en mars 2017-2018 et 273,5 mm en octobre 2018-2019, entrecoupées de périodes sèches s'étendant de juin à août, ce qui caractérise un climat méditerranéen typique.

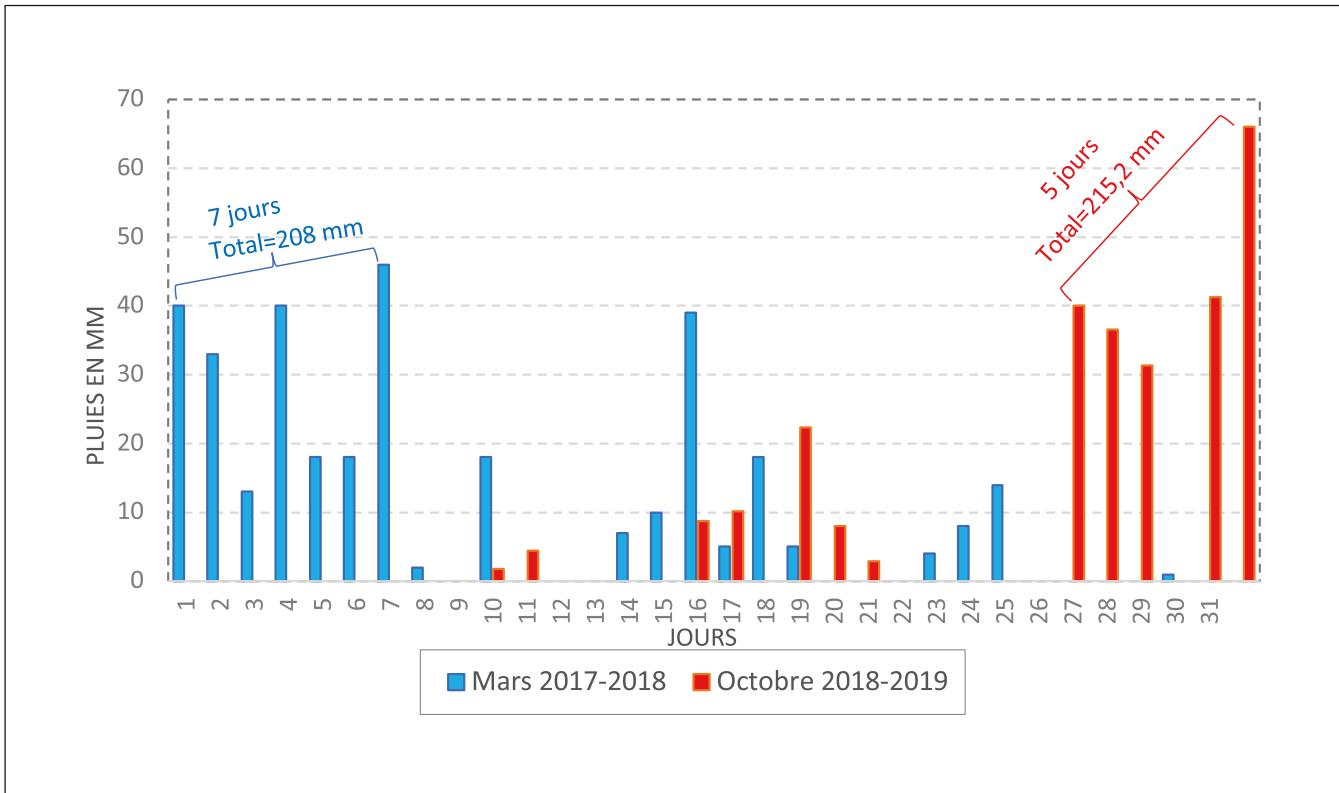
Figure 5. Répartition des pluies journalières au cours des mois de mars 2017-2018 et octobre 2018-2019 selon la station d'Ain Aicha. Source: ABHS-Fès –élaboration propre-.

- Événements extrêmes et une grande variabilité des pluies journalières au cours des mois étudiés, avec des pics à 46 mm le 7 mars 2017-2018 et 66 mm le 31 octobre 2018-2019 (figure 5);
- Une forte concentration temporelle des pluies, avec des événements pluvieux de longue durée. En effet, la durée du 1^{er} à 7 mars 2017-2018, a enregistré 208 mm. Aussi entre le 26 et le 31 octobre (5 jours) 2018-2019, a enregistré 215,2 mm (figure 5). Ces événements accélèrent le débit du cours d'eau, augmentant ainsi son pouvoir d'érosion des berges.

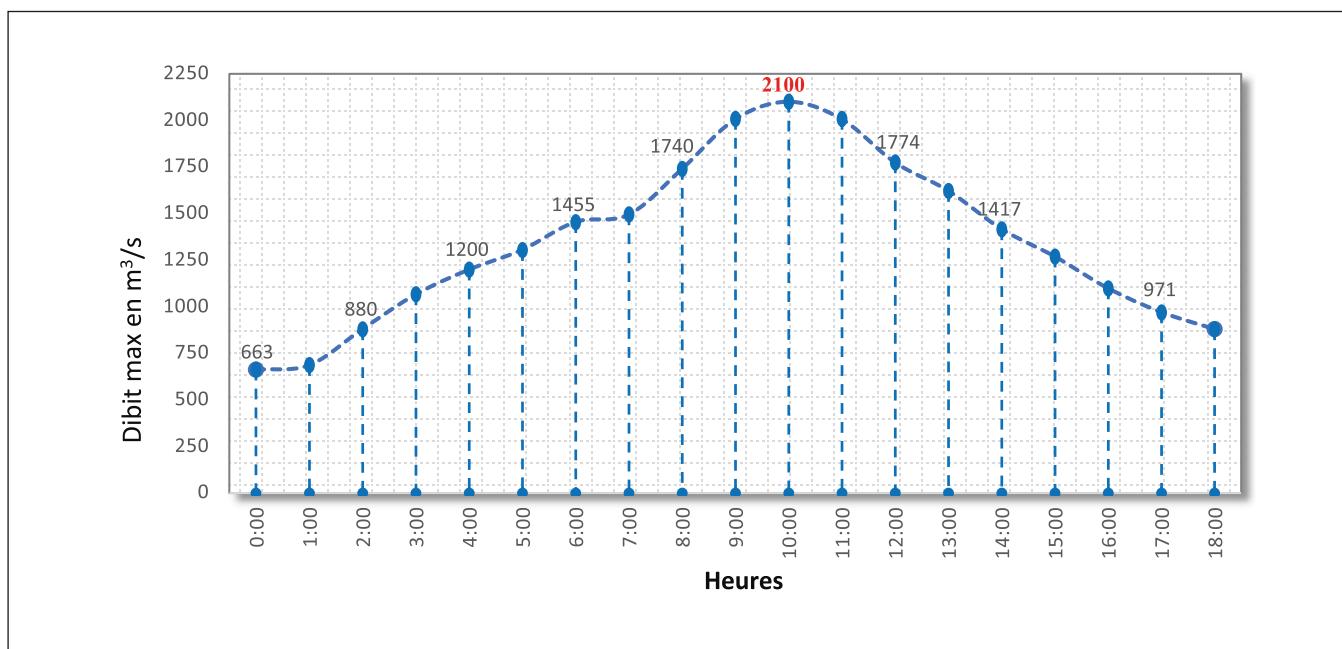
Figure 6. Évolution du débit instantané de l'Oued Ouergha entre minuit et 18 heures le 14 janvier 2010 à la station d'Ain Aïcha. Source: ABHS-Fès –élaboration propre-. 16

La dynamique fluviale est considérée comme l'un des principaux facteurs naturels déclenchant l'instabilité des versants dans le domaine du Rif central méridional. Ce domaine se caractérise par des conditions favorables accentuent l'impact de l'eau sur l'érosion des berges (Afkir, 1985; Gartet, 1994; El-Fengeur, 2009). Ces conditions sont caractérisées par la faible perméabilité des sols, pentes très abruptes, la densité du réseau hydrographique, la dégradation de la couverture végétale et la concentration des précipitations (Gartet, 2001; El-Ommal, 2021). Ces conditions contribuent à rendre la réponse hydrologique de l'oued Ouergha rapide et violente, avec des débits instantanés atteignant des niveaux records (tableau 1), menaçant ainsi la stabilité des versants et des infrastructures routières. Pour illustrer cela, prenons l'exemple de l'évolution du débit instantané de cet oued à la station d'Ain Aïcha le 14 janvier 2010, qui est passé de 663 m³/s à minuit à 2100 m³/s à 10 heures du matin (figure 6).

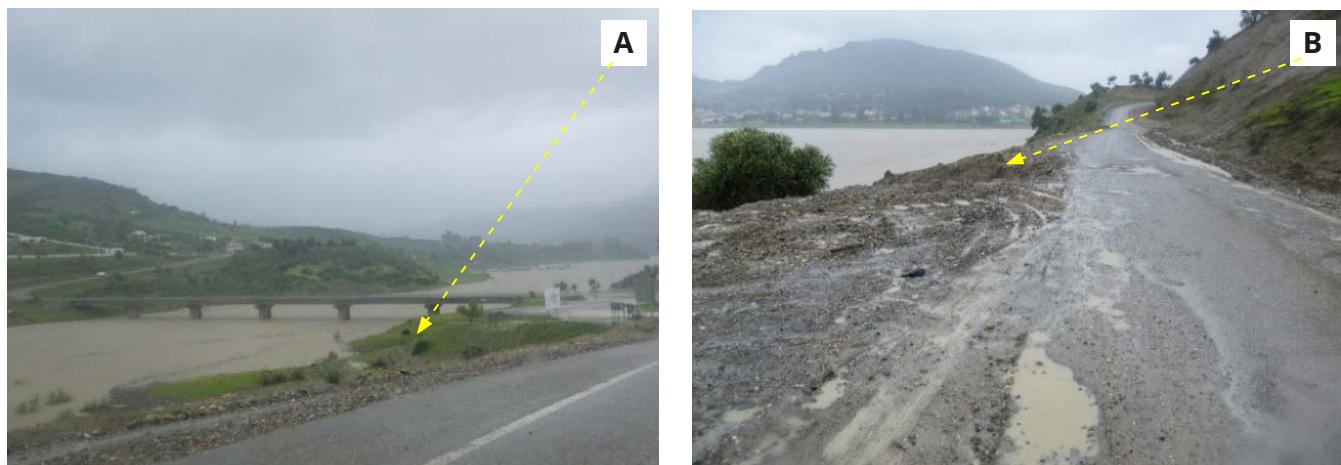
Photos 1 et 2. Hauteur importante de débit au niveau du pont de Ourtzagh (photo A au pk 144+500) et l'impact de l'eau imbibe sur le pied de versant étudié et sur le tronçon routier en question (photo B au pk 143+60). Source: auteurs, Cliché le 10 avril 2018.

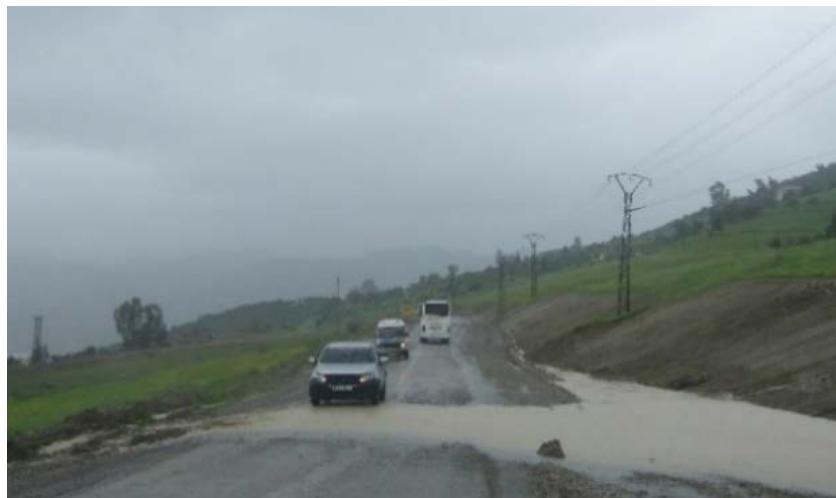
Photo 3. L'accumulation des eaux de pluie au-dessus de tronçon routier, due à l'insuffisance et à l'inefficacité des systèmes de drainage.
Est un phénomène plus fréquent dans le Rif central méridional.
La photo prise de pk 144+100 de la route régionale 408.

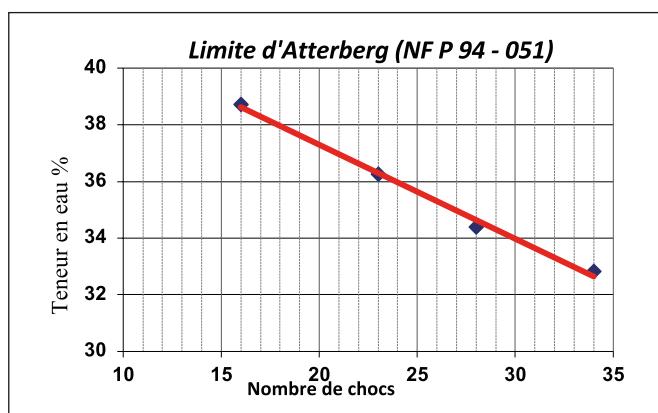
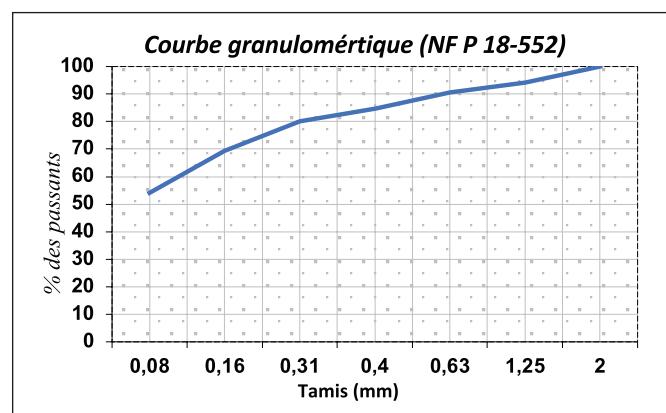
Figures 7 et 8. Courbes d'analyses granulaires d'échantillon testé au niveau de la masse glissée. Source: analyses réalisées au laboratoire géotechnique méditerranéen –élaboration propre–.

Les résultats obtenus (représentés dans le tableau 2 et les figures 7 et 8) montrent que la zone étudiée est caractérisée par la domination des formations alluviales limoneuses de viscosité moyenne, classé comme sol fin (A3), pour que l'indice de viscosité est d'ordre de 21%, et les matériaux fins dont le diamètre moins de 80 µm sont d'environ 54,12%. Les formations semi-superficielles se caractérisent par une augmentation significative de la teneur en eau; qui atteint 25,88 %. Cela indique qu'il s'agit de l'une des formations caractérisées par leur grande capacité d'absorber et de retenir de l'eau. Ce qui influe directement le degré de leur cohésion et de leur résistance.

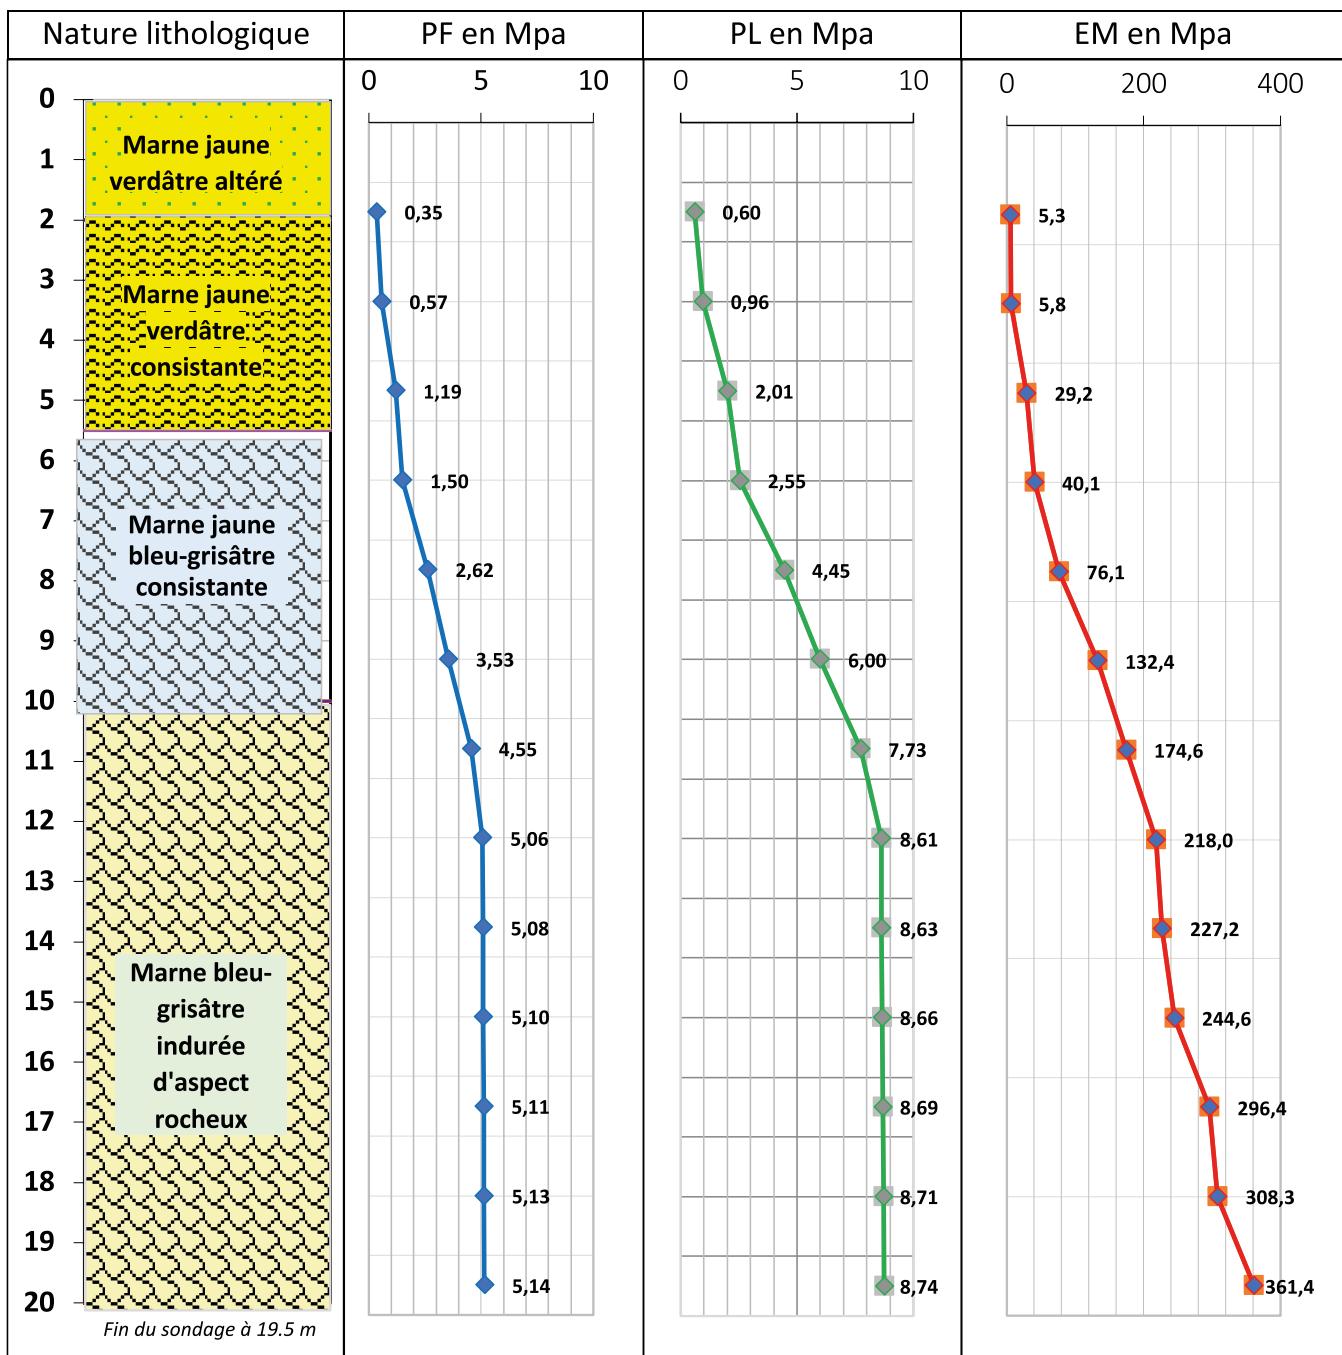
Figure 9. Résultats de l'essai de sondage pressiométrique (SP5) réalisé au pied du versant (2016). Source: DETLE de Taounate –Modifié–.

A partir des données du tableau 3 et des figures 9, 10 et 11, nous enregistrons une différence très nette d'allures, que ce soit d'un site à l'autre (selon les sites des sondages), soit au niveau du même sondage en passant de formations proches de la surface à des formations profondes. Ce qui souligne la différence de niveau d'interaction de formation avec l'extension de la sonde.

On conclut, donc, que des valeurs retenues et enregistrées au niveau du module de pression (EM) connaissent une augmentation de la surface vers la profondeur, et les valeurs s'avèrent très élevées, allant de 356 MPa au point de sondage SP7 à 409,4 MPa au SP5 (à l'aval du versant). Également, au niveau de la surface; les déformations du sol sont une résultante de légères pressions, à l'inverse aux niveaux lithologiques profonds, de sorte que le remblai alluvial ; libère des pressions limites inférieures à 0,5 MPa, montrant une puissance d'environ de 3,5 mètres.

De plus, selon la classification conventionnelle des sols adoptée par Ménard (Fascicule 62-V.), les pressions limites apparaissent très faibles à une profondeur de 1,5 mètre, d'environ de 0,7 MPa aux points de sondage SP6 et SP7, ce qui confirme que les formations superficielles d'argiles alluviales sont très molles et sensibles aux mécanismes d'érosion, ce qui explique la forte concentration des phénomènes de ravinements et des coulées de boue. On observe également que ces pressions limites deviennent moyennes à une profondeur de 3 mètres (entre 1 et 2 MPa), ce qui indique la présence d'une formation ferme (argile et alluviaux), puis les mêmes valeurs ont enregistré une augmentation à partir d'une profondeur de 6 mètres au point de sondage SP6 ; et de 4,5 mètres au SP5 et SP7 (du côté droit de la chaussée et au pied du versant), dépassant la valeur de 2,5 MPa et plus, indiquant l'existence d'une argile très ferme à solide.

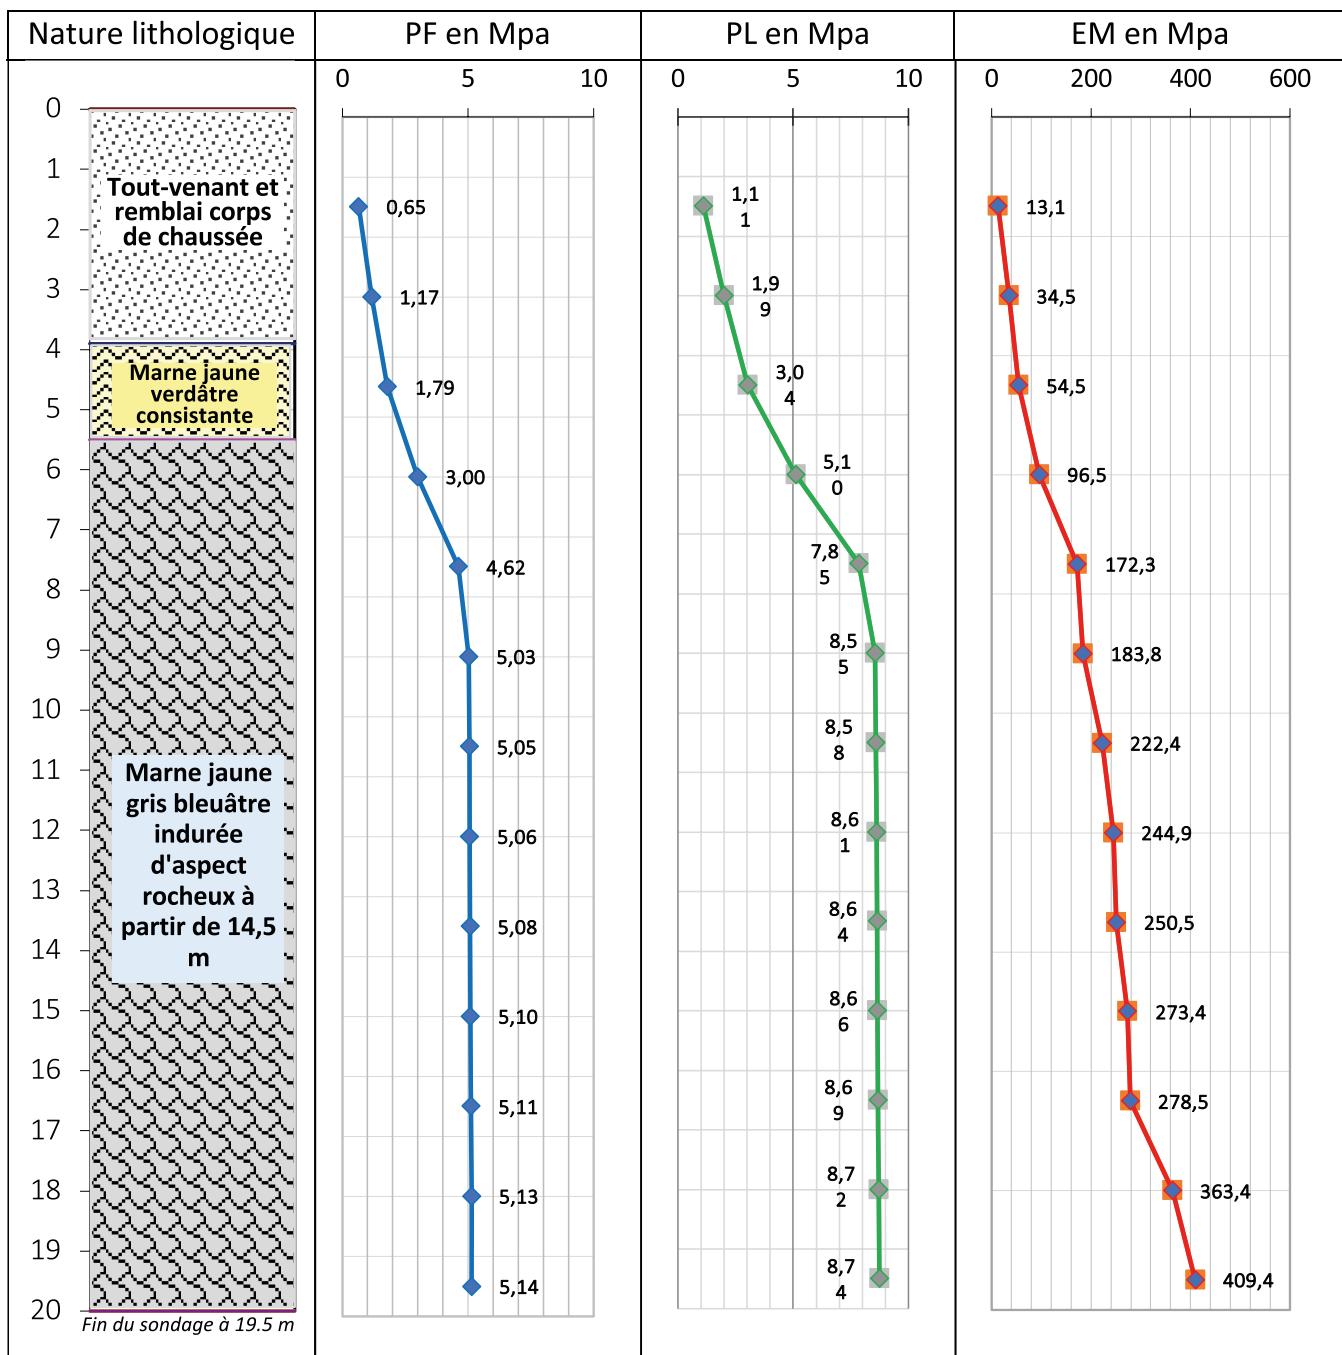
Figure 10. Résultats de l'essai de sondage pressiométrique (SP6) réalisé au côté gauche de la chaussée (2016). Source: DETLE de Taounate –Modifié–.

- **Quant à le SP6:** exécuté au pied du versant, deux échantillons ont été testés: le premier à une profondeur de 6 à 7 m, qui a montré que la formation alluviale argileuse est de plasticité moyenne (24%), et le second échantillon à une profondeur de 9 à 10 m ; a montré que les formations argileuses et alluviales sont à forte plasticité (28%). L'analyse granulométrique et les essais mécaniques ont démontré une symétrie relative entre les formations rocheuses, entre 6 et 10 mètres de profondeur, où nous n'avons pas enregistré de changements significatifs des valeurs enregistrées, ni au niveau de l'angle de frottement (entre 28 et 29 degrés) ni au niveau des valeurs de cohésion (entre 21 et 22).

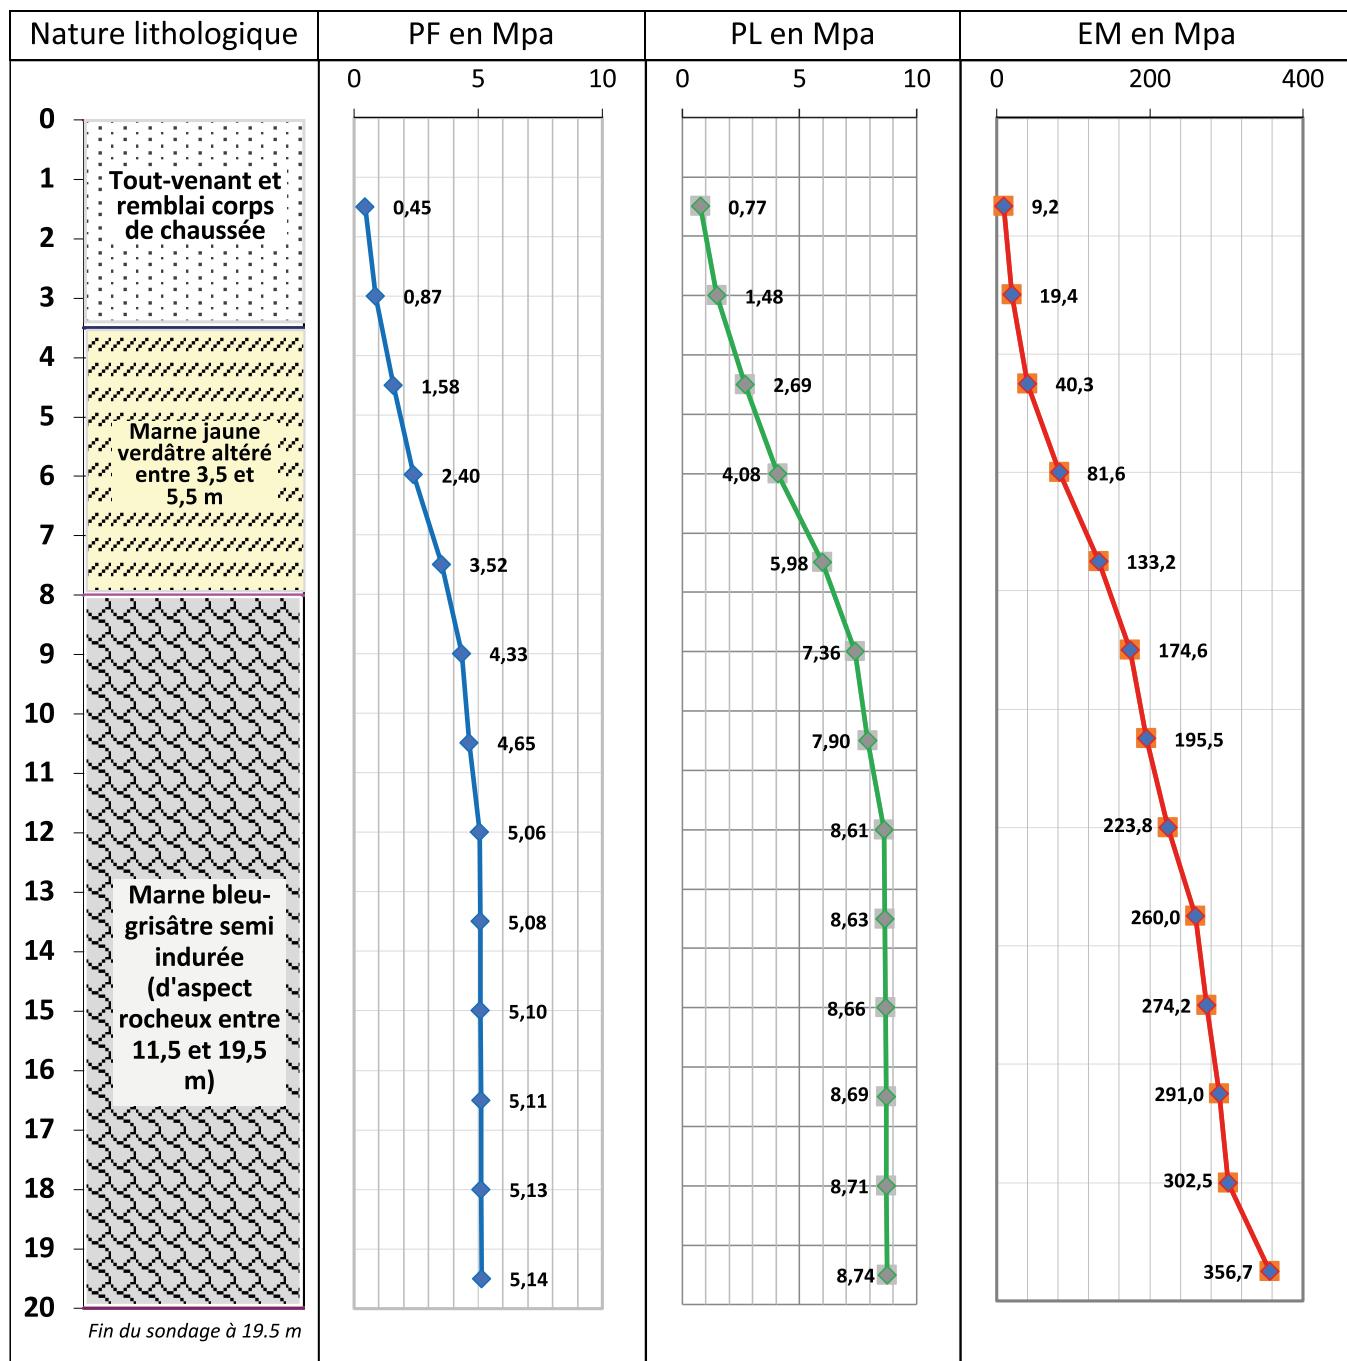
Figure 11. Résultats de l'essai de sondage pressiométrique (SP7) réalisé au côté droit de la chaussée (2016). Source: DETLE de Taounate –Modifié–.

- **Concernant SP7:** exécuté directement sur le bord de la route, ses résultats ont montré que les formations argileuses et alluviales voient leur teneur en eau augmente avec l'augmentation de la profondeur (22,3% à une profondeur de 11,5 m), et l'indice de plasticité aussi; ayant enregistré la valeur la plus élevée de l'ordre de 31%. Les essais de cisaillement lent montrent que les valeurs de l'indice de consistance et de l'angle de frottement diminuent à mesure que nous nous enfonçons, ce qui indique que le substrat à une profondeur de 11 à 11,5 mètres est plus cohérent, et donc plus résistant au cisaillement;
- **Pour le SP5:** exécuté sur la même ligne de sondage précédent (SP7), et deux échantillons ont été testés ; le premier à une profondeur comprise entre 3,5 et 4 mètres ; et le second à une profondeur

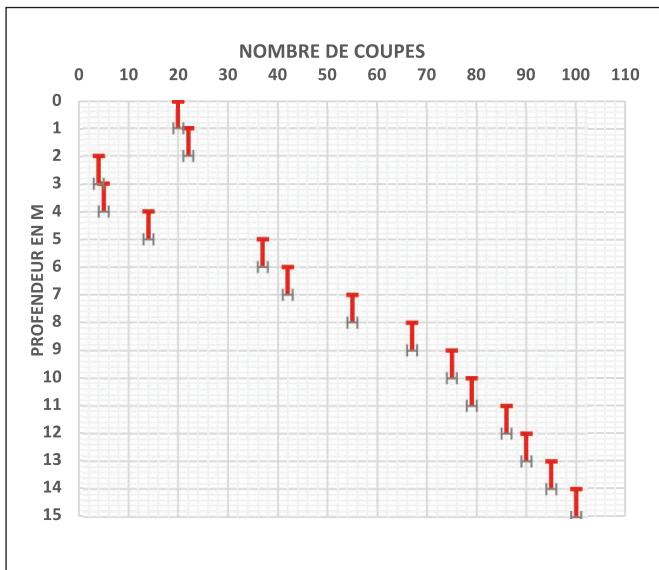
Figure 12. Résultat de SPD1 exécuté en amont. Source: DETLE de Taounate –Modifié–.

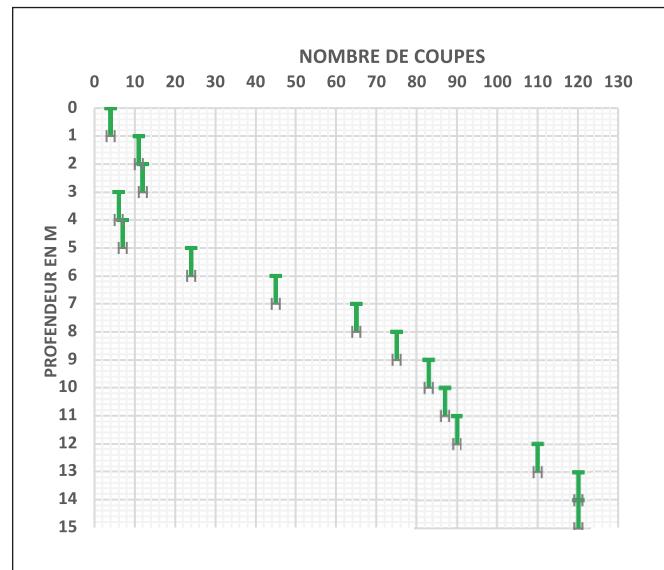
Figure 13. Résultat de SPD2 exécuté en remblai. Source: DETLE de Taounate –Modifié–.

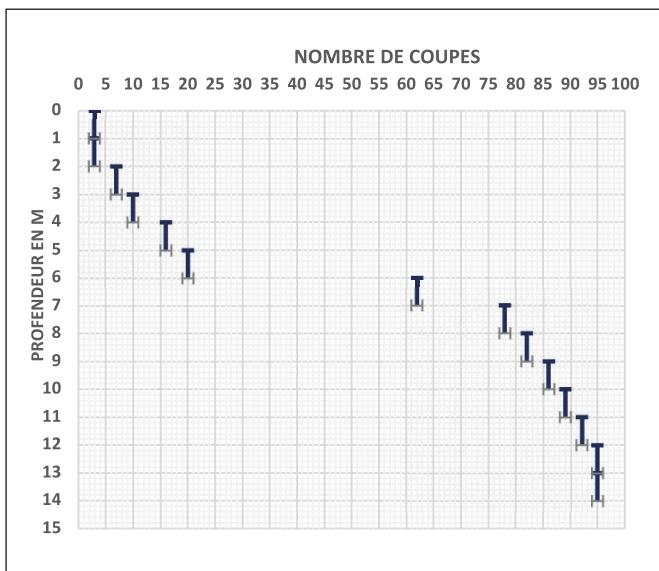
Figure 14. Résultat de SPD3 exécuté en aval. Source: DETLE de Taounate –Modifié–.

peut être marquée par une surface d'instabilité nette comme c'est le cas du profil SPD3 (entre 6 et 7 mètres/TN);

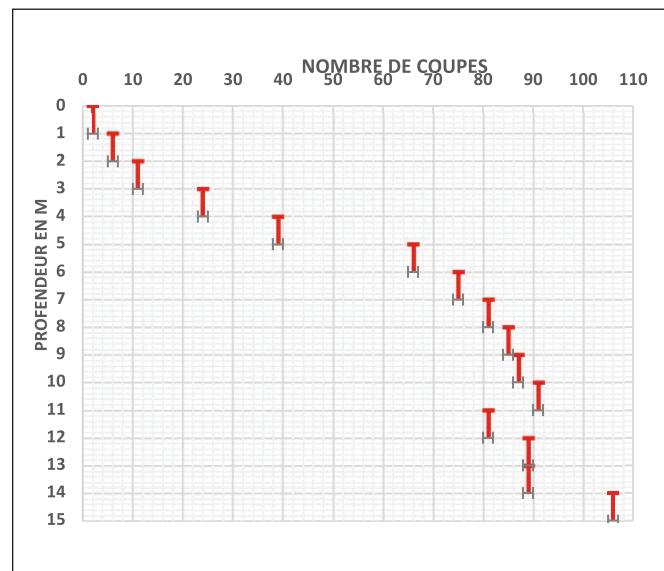
Figure 15. Résultat de SPD4 exécuté au mi-versant. Source: DETLE de Taounate –Modifié–.

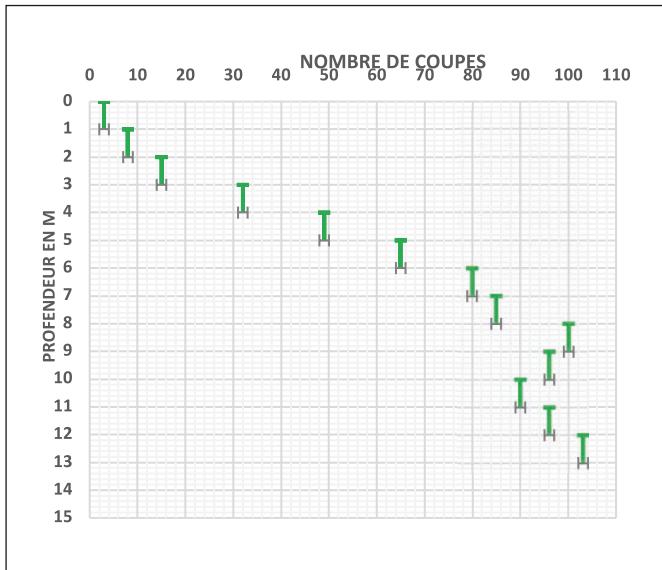
Figure 16. Résultat de SPD5 exécuté en remblai. Source: DETLE de Taounate –Modifié–.

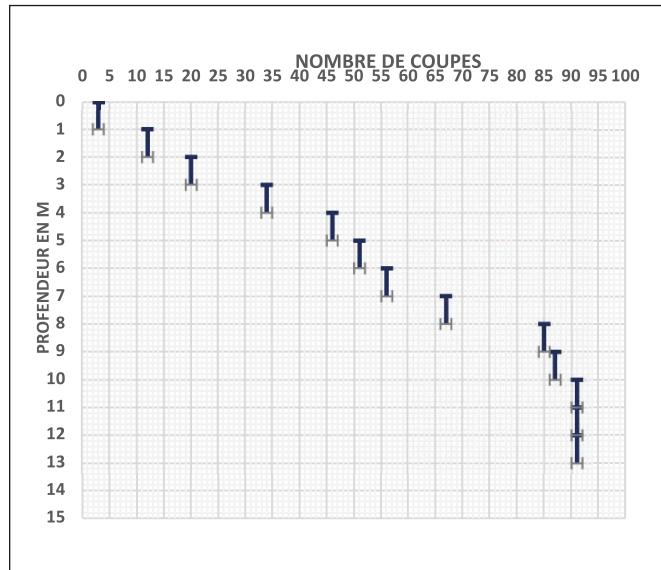
Figure 17. Résultat de SPD6 exécuté en aval. Source: DETLE de Taounate –Modifié–.

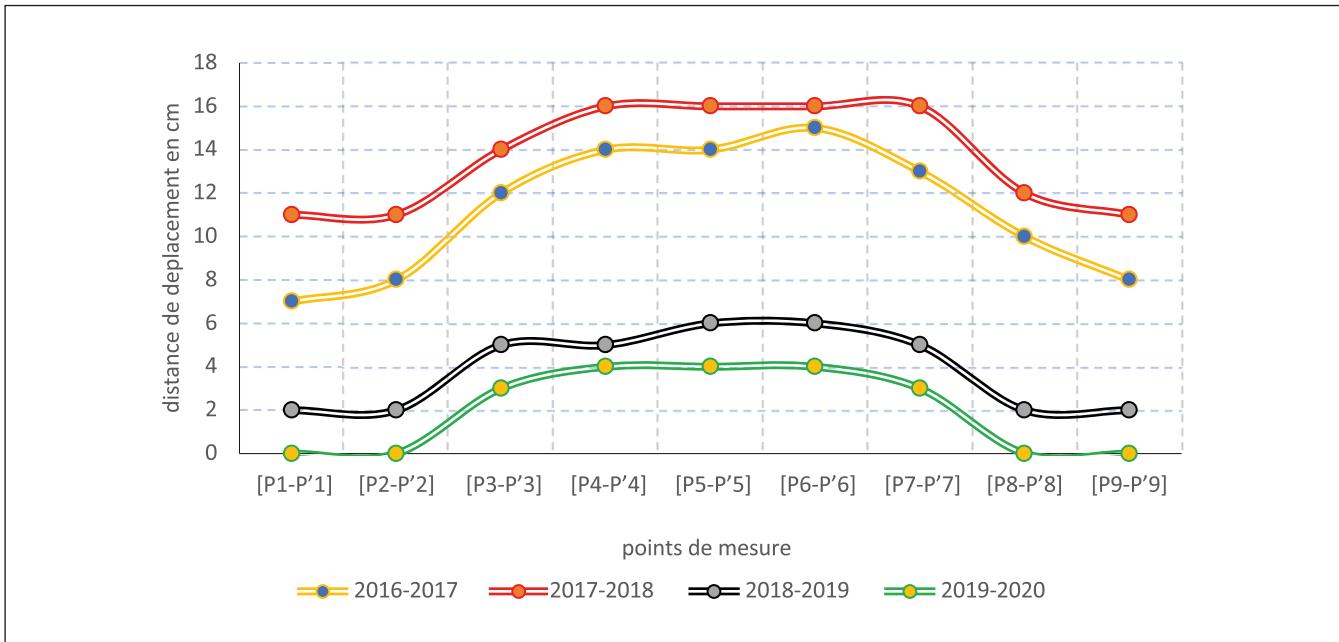
Figure 18. Evolution des mouvements annuels du glissement (en cm) selon les points de mesure.
Source: travail du terrain entre 2016 et 2021 (élaboration propre).

- Le mouvement le plus fort des masses a été enregistré au niveau des points de P4 à P7 d'environ 16 cm durant une seule année (2018), ce sont les points affectés soit par la présence des ravins ascendantes, soit par les fissures de retrait (voir figures 3 et 20);

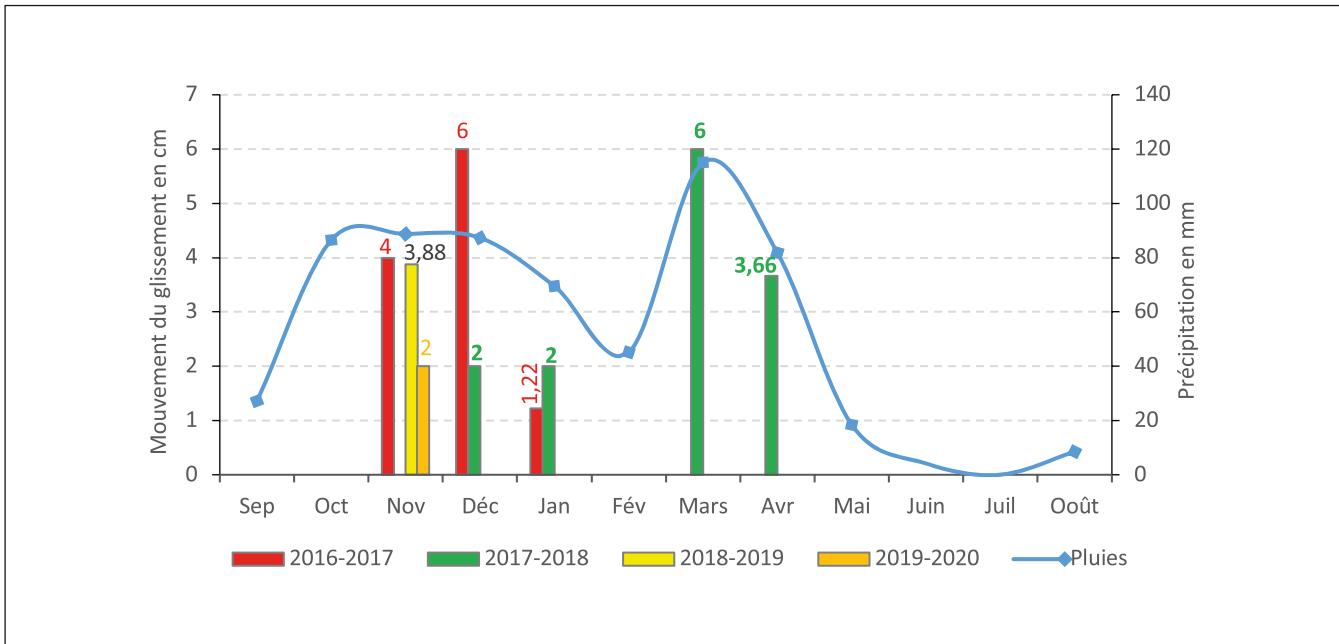
Figure 19. Le mouvement mensuel du glissement (en cm) par rapport aux moyennes pluviométriques entre 2016 et 2020 selon la station d'Ain Aicha (en mm). Source: travail du terrain 2016-2021 (données climatiques de l'ABHS) –élaboration propre-.

La figure ci-après montre des résultats obtenus des mesures mensuelles du mouvement de glissement, qui nous a permis d'estimer le taux moyen de déplacement à 0,64 cm par mois. Cependant, ce moyen est hétérogène, et le plus souvent il dépend de quantité de pluies retenues jusqu'alors.

- La plupart des cas des mouvements ont été enregistrés au cours de la période allant de novembre à janvier qui coïncide avec la saison la plus arrosée de l'année, avec deux exceptions enregistrées au cours des mois de mars et avril 2018, après des pluies fortes et continues au cours de ces mois s'élevant respectivement à 339 et 128 mm (saison 2017-2018);

- Une stabilité nette du glissement pendant les mois d'été et au début de l'automne. Au cours ce mois; bien qu'il pleuve, la quantité retenue il ne suffit pas pour déclencher de telle dynamique;

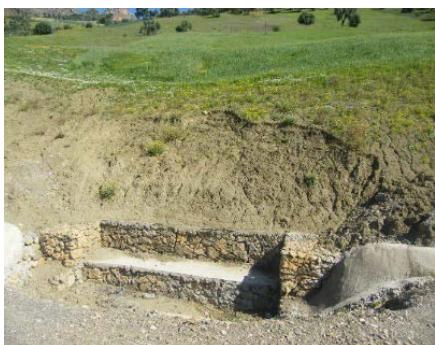
Photo 5. Détérioration et affaissement violent du tronçon routier. Source: auteurs, Cliché le 10 avril 2018

- En dépit d'un mouvement de glissement lent (30.7 cm/an en moyenne), la partie médiane du versant a connu un effondrement catastrophique en avril 2018, entraînant un affaissement de la chaussée de plus de 85 cm et la destruction complète de la route (figure 20 et photo 5);
- Colmatage des caniveaux et système de drainage, à cause de l'intensité d'érosion superficiel (photos 4 et 6), provoquant l'accumulation de l'eau et des boues sur le bord de la route et provoque ainsi des difficultés de drainage;

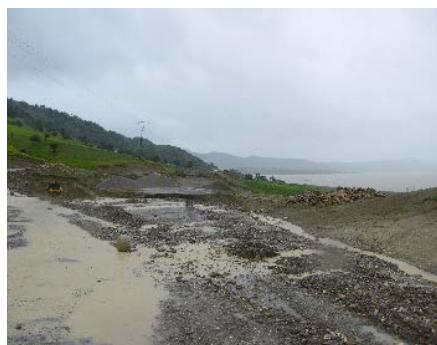
Photo 6. Colmatage total des tubes et des canaux de drainage. Source: auteurs, Cliché le 13 avril 2019

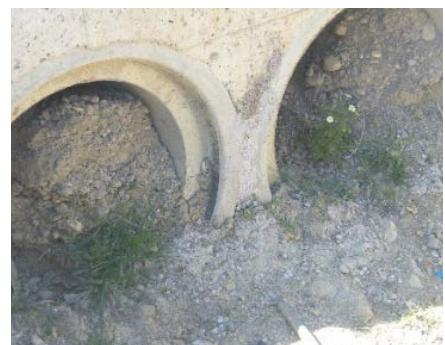
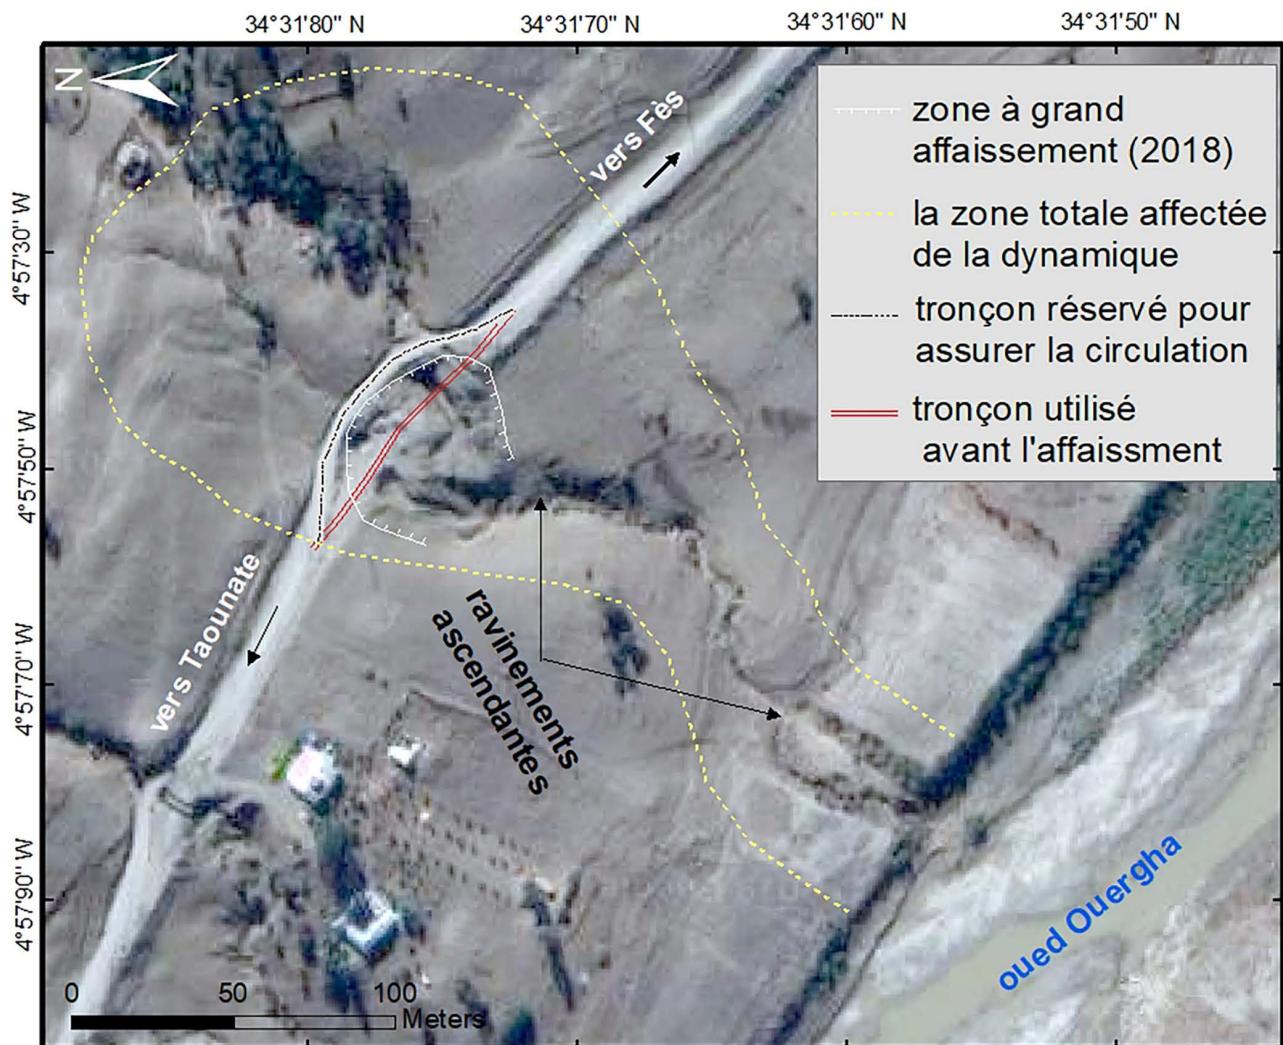
Photo 4. Coulées de boue affectés les gabions et les canaux de drainage. Source: auteurs, Cliché le 19 avril 2019

Figure 20 et photos 4-6. Quelques indices d'impact de la dynamique et instabilité du site. Source: image satellite et recherche de terrain -élaboration propre-
