# EL "BAPTISTERIO VISIGODO" DE CARMONA. UN EDIFICIO FUNERARIO DE LA ANTIGÜEDAD TARDÍA

## THE CARMONA "BAPTISTERY VISIGOTH". A FUNERARY BUILDING OF LATE ANTIQUITY

JACOBO VÁZQUEZ PAZ\*

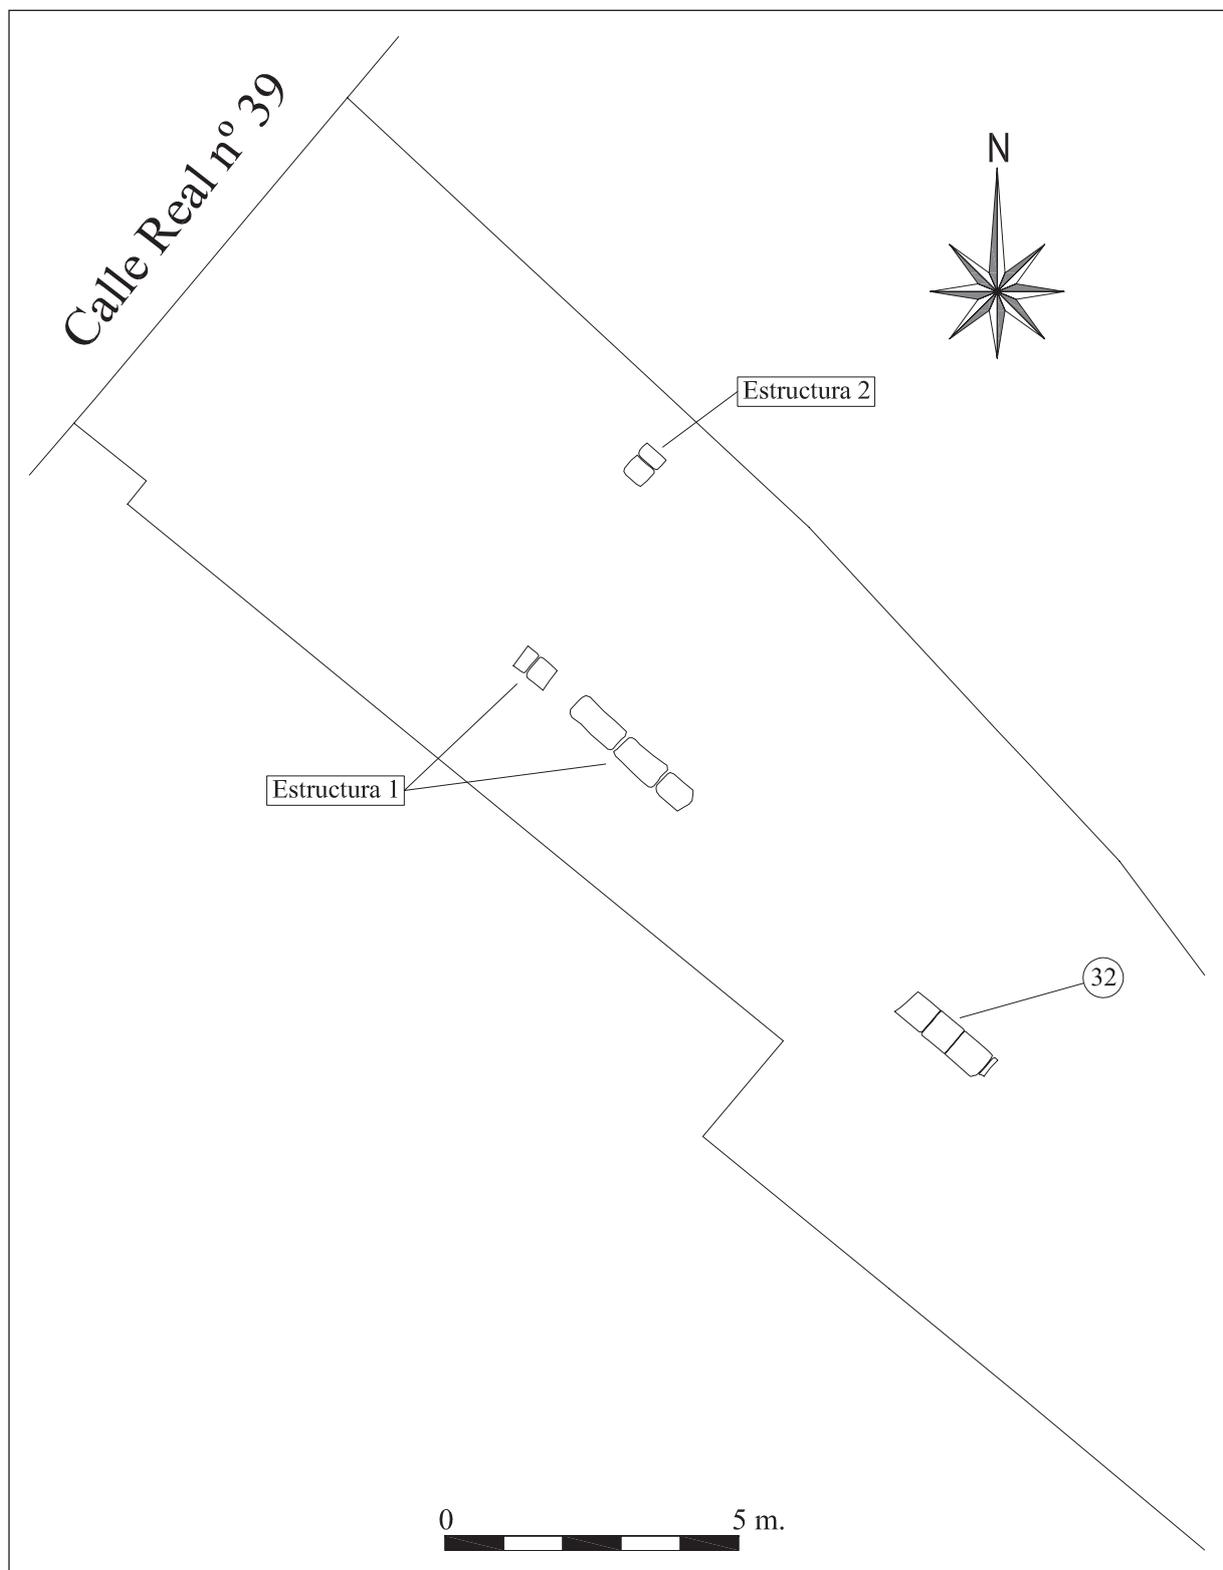
Figura 2. Primera fase constructiva (a partir de Anglada y Conlin 2001).

#### 1.1.1. Primera fase: estructuras previas al edificio (Fig. 2)

Los datos sobre la que hemos considerado como primera fase constructiva se corresponden con las denominadas Estructura 1, Estructura 2 y posiblemente la UE 32, unidad que sería reutilizada durante la segunda fase constructiva. Los datos sobre esta fase son muy exiguos y básicos. De la Estructura 1 sabemos que se trata de un *Muro de sillares situado en la mitad sur del solar...la construcción de la tumba 2 supone la afectación de dos de los sillares del muro*; mientras que de la Estructura 2 se indica que se trata de los *Restos de otro muro de sillares que se desarrolla bajo la medianera norte del solar* (Anglada y Conlin 2001: 942-943).

La UE 32, aparte de las relaciones estratigráficas que mantiene con su entorno inmediato, presenta aparentemente continuidad en la Estructura 1 que se desarrolla, bajo la tumba 2, al otro lado del muro maestro UE 20 (fig. 2-3). Esta continuidad en la alineación, puede ser debida a que se trate de una única estructura, o de dos estructuras que comparten una misma línea de desarrollo, pero que realmente están independizadas por la UE 20 que se les interpone<sup>4</sup>. Aun así, sabemos que la cista y los restos óseos de la tumba 2 se superponen y apoyan sobre la Estructura 1 de sillares, lo que indica que dicha estructura no es un muro emergente cuando se realiza el enterramiento<sup>5</sup>.

El caso de la Estructura 2 es algo más complejo, ya que es un elemento aislado formado por al menos dos sillares que se disponen en paralelo a las UUEE 17, 20, desconociendo a qué cota fue documentada. Su ubicación podría presuponer su funcionamiento como

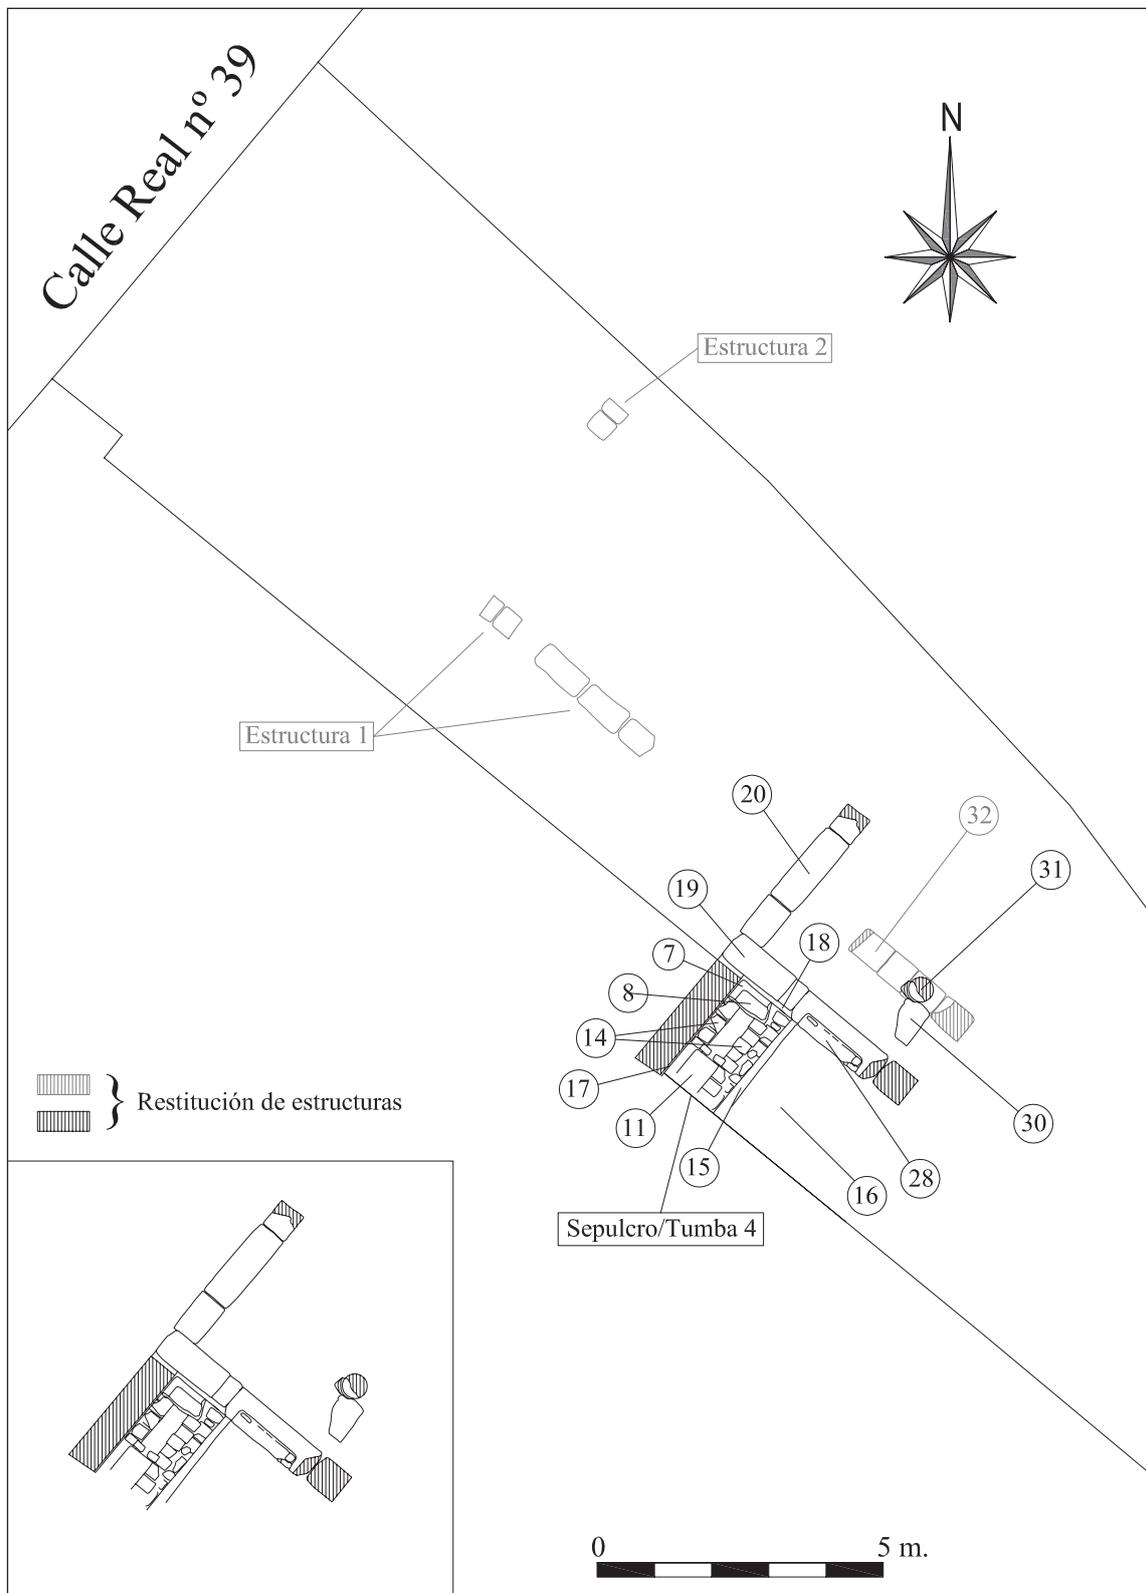
Figura 3. Segunda fase constructiva (a partir de Anglada y Conlin 2001).

### 1.1.2. Segunda fase: construcción del edificio (Fig. 3)

Tomando como punto principal el ángulo formado por las estructuras de sillares UUEE 19 y 20 y sus cotas conocidas de coronamiento (219,79 y 219,76), y comparándolo con la estructura de sillares UE 32 (219,10), paralela a la UE 19, y con la pieza de calcarenita UE 28<sup>6</sup> (219,05 con un rebaje intencionado a 218,81), observamos que son elementos que desempeñan en el edificio diferentes funciones como veremos más adelante. La línea de enfoscado UE 17, conservada a la cota 219,84 significaría la prolongación de la línea marcada por la UE 20 y la formalización del cierre suroeste de la estancia en la que se identificó la piscina bautismal y el sepulcro<sup>7</sup>.

Las UUEE 17, 19 y 20 funcionan en el edificio como muros maestros que presentan forma de T, creando dos espacios separados por la propia UE 19, pero comunicados entre sí a través de la UE 28, elemento que se encontraría a su cota original, y que interpretamos como vano. La UE 28, presenta grandes diferencias en su manufactura respecto de los muros de sillares UE 19, 20. Ello es debido a que no es una pieza concebida para formar parte de una estructura emergente a modo de muro, ya que *se trata de una gran piedra de forma aproximadamente rectangular con los ángulos redondeados. Presenta en su superficie un rebaje en forma de grapa y un orificio ovalado, ambos de funcionalidad desconocida*<sup>8</sup> (Anglada y Conlin 2001: 940). La disposición

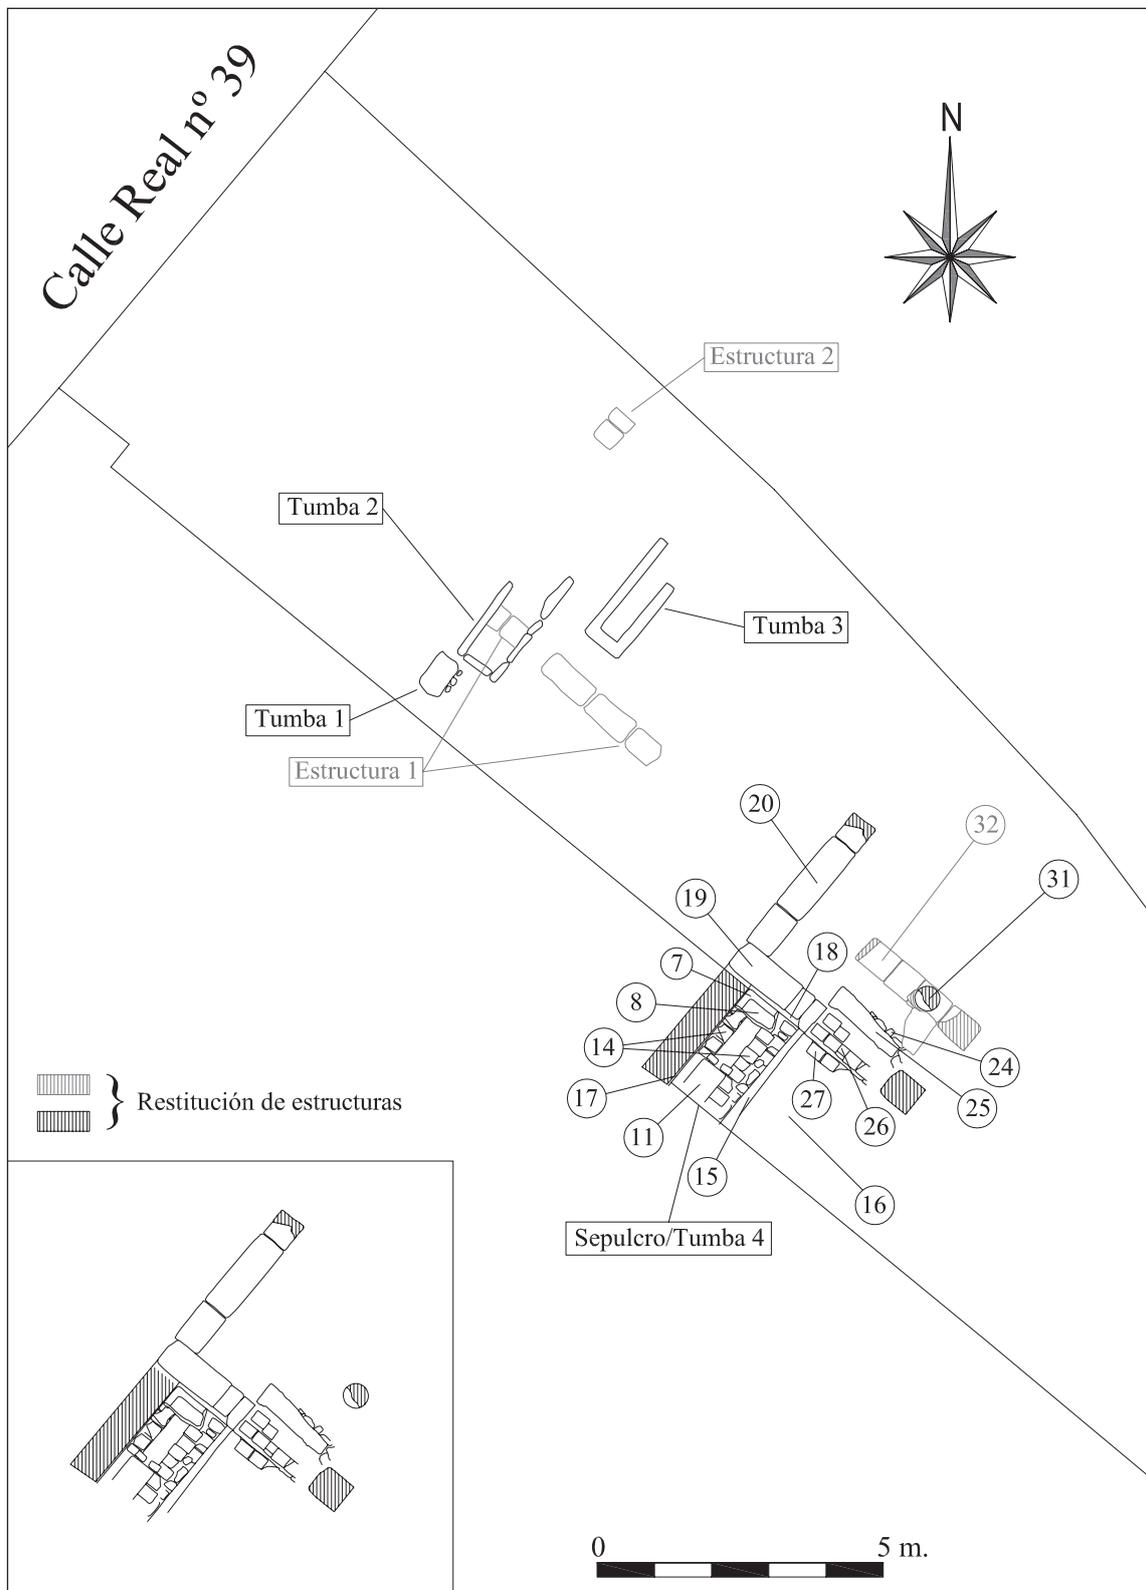
Figura 4. Sub-Fase Constructiva / Reformas (a partir de Anglada y Conlin 2001).

### 1.1.3. Sub-fase: reformas en el edificio (Fig. 4)

La sub-fase de reformas del edificio ha sido documentada exclusivamente en el entorno del umbral UE 28 y el espacio en el que se localiza el nivel de *signinum* UE 30. Esta reforma no afecta sustancialmente a la estancia en la que se ubica el sepulcro UE 14 y el pavimento de *opus signinum* UE 16, pero sí debió suponer una importante transformación de la zona de tránsito en la que se documentan el *signinum* UE 30, el fragmento de basa UE 31, y la estructura de sillares UE 32.

Arqueológicamente lo que se documenta es una subida de cotas que conlleva la reforma del sistema de tránsito modulado por el umbral UE 28. De esta manera se construyen en el acceso tres escalones UUEE 25 (*Escalón superior de bajada... Se trata de una estela de mármol...seccionada... para hacer las funciones de escalón*), 26 (*Escalón intermedio... Se solventó mediante varios ladrillos... sobre... UE 28*), y 27 (*Último escalón... Se dispone por medio de dos ladrillos bipedales toscamente colocados...*), que confirman la conservación de la cota de uso en el espacio en el que se ubica el sepulcro UE 14, pero que reflejan también la subida de cotas que se produce en el espacio colindante<sup>14</sup>.

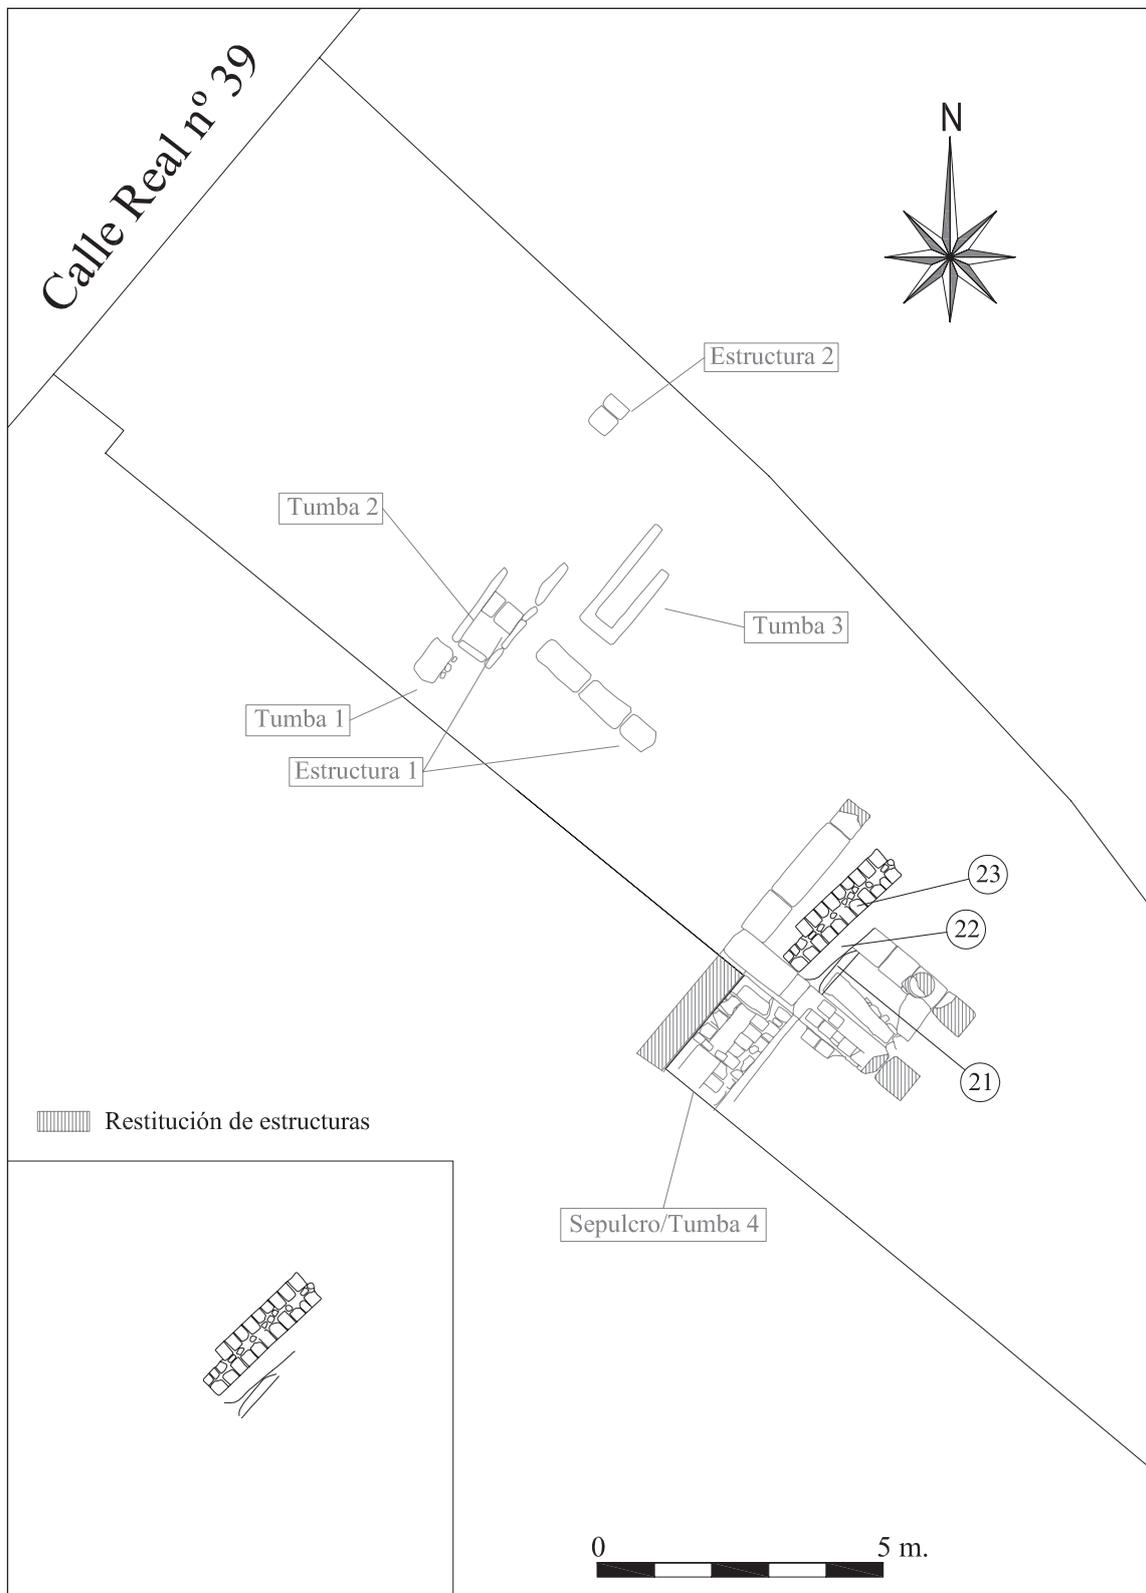
Figura 5. Tercera fase constructiva (a partir de Anglada y Conlin 2001).

### 1.1.4 Tercera fase: estructuras constructivas posteriores al edificio (Fig. 5)

A este esquema básico que hemos presentado y que significaría la formalización y reforma del edificio, le hemos de añadir sin embargo otra serie de dudas. En la publicación, se relacionan con el edificio que hemos descrito las UUEE 21 (*enfoscado del muro UE 23*), 22 (*engrosamiento del muro UE 23*) y 23 (*muro de ladrillos bipedales... que forma esquina del muro UE 19...*). Estos elementos, interpretados como coetáneos de la

En lo que respecta al muro UE 23, no se conoce su desarrollo en profundidad, aunque sí que se conserva a la cota 219,69, cota cercana a la de arrasamiento de los muros de sillares UUEE 19, 20 (219,79 y 219,76, respectivamente). Sin embargo son técnicas constructivas totalmente discordantes con la tónica general del resto del edificio, siendo aún más significativa la dispar orientación que presentan las diferentes estructuras, mostrando *a priori* que en origen no debieron funcionar de manera conjunta.

El engrosamiento UE 22, es más que probable que funcione como cimient/zapata del muro de ladrillos UE 23, ya que su coronación se documentó a la misma cota, presentando en la planimetría la misma orientación<sup>15</sup>. Tanto por lo que se refiere a las cotas, como por la orientación y tipo de fábrica, ambas unidades (UUEE 22 y 23), deben corresponderse con una cimentación, elaborada con material de acarreo, perteneciente a una fase constructiva posterior al abandono y ruina del edificio que se apoyaría en las estructuras previas de sillares UUEE 19 y 32.

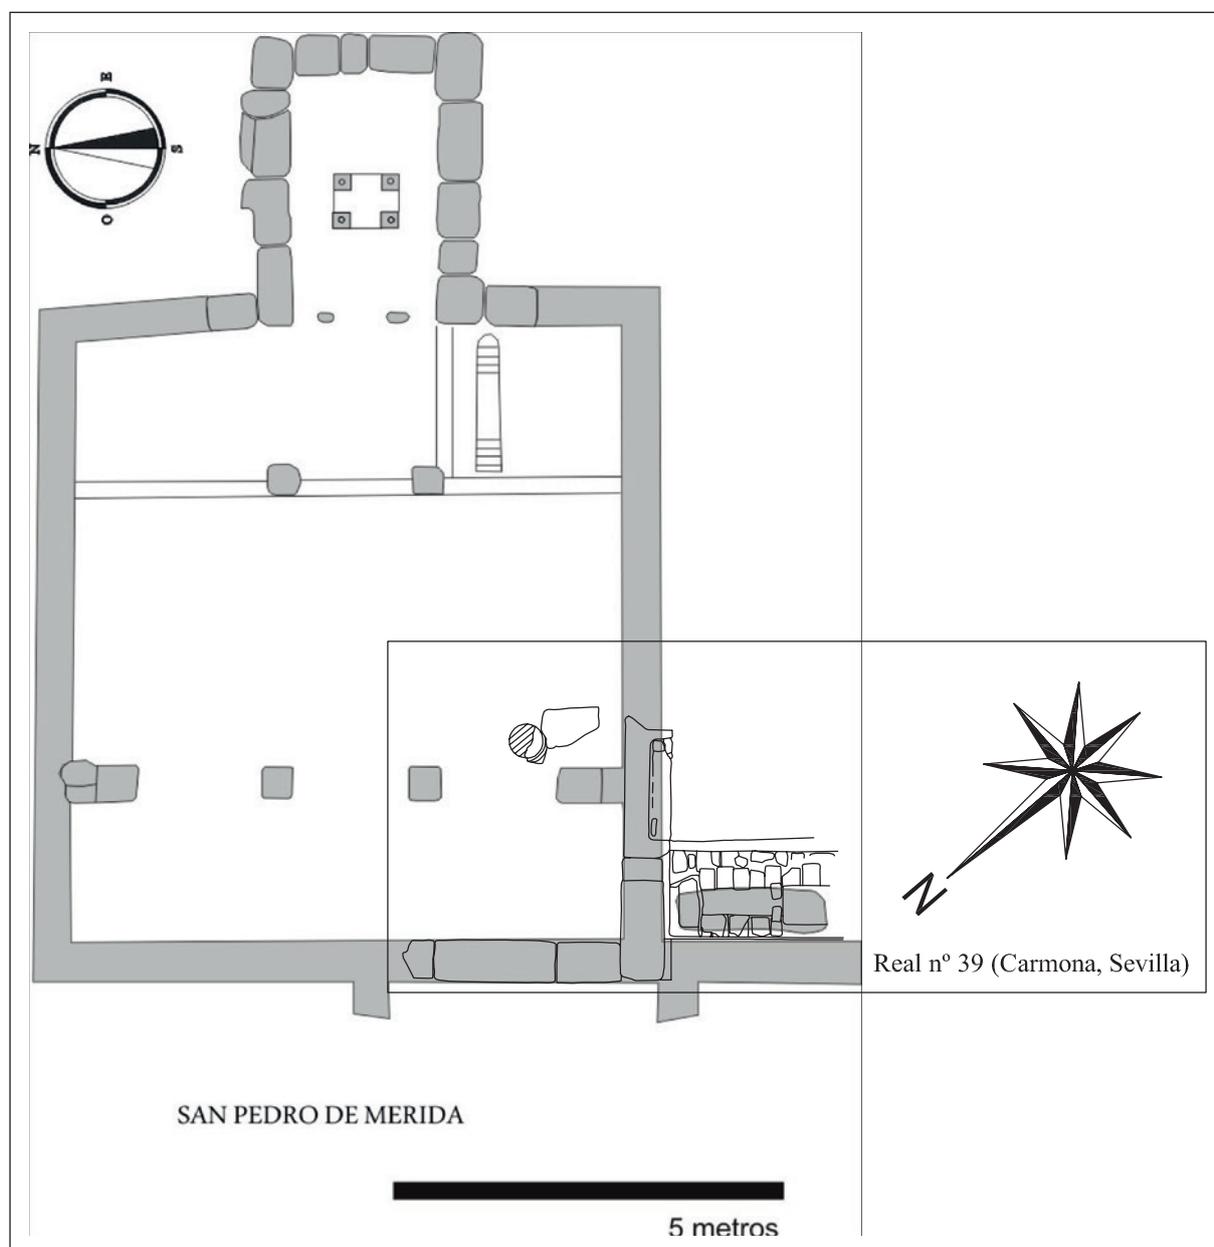
Figura 6. Superposición de la segunda fase constructiva sobre la planta de la iglesia de San Pedro de Mérida (San Pedro de Mérida Badajoz).

No debemos dejar de mencionar que el esquema arquitectónico que proponemos para los restos del edificio funerario de la calle Real nº 39 de Carmona aparentemente se podría superponer a la planta de San Pedro de Mérida, en donde se documenta la presencia de una estancia lateral de uso funerario en el edificio de culto. Se da la circunstancia de que en esta iglesia se localizó un sarcófago monolítico suprayacente al nivel de suelo ubicado de manera semejante al sepulcro UE 14 de la calle Real 39. Aun así, opinamos que no disponemos de suficientes datos que permitan sostener una argumentación acerca de un posible carácter cultural para el edificio carmonense.
