LA RESTAURACIÓN DEL RETABLO DE SANTA BÁRBARA DE LA CATEDRAL DE MÁLAGA ¹

POR BÁRBARA HASBACH LUGO Y
JUAN CARLOS HERNÁNDEZ NÚÑEZ ²

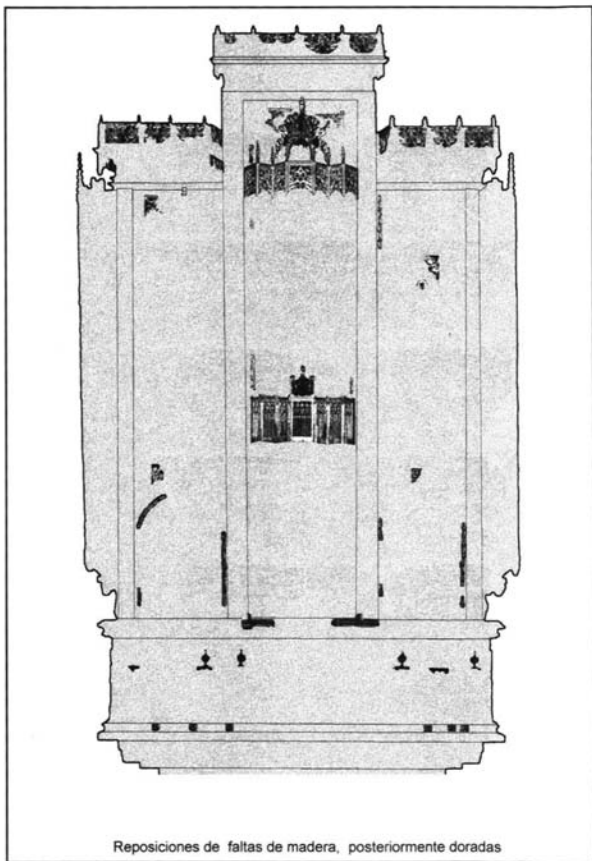
2.- Retablo después de la restauración. Se aprecian las cresterías rehechas y el replanteamiento de la zona del Calvario, más acorde con el original.

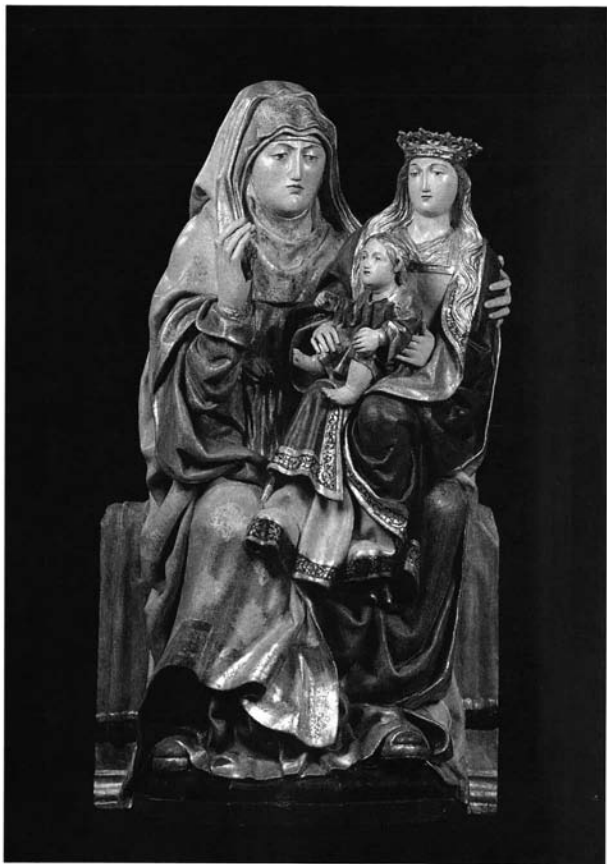
5.- Santa Ana Triple (110 x 70 x 38 cm.) después de la restauración.
