LA RECONSTRUCCIÓN DE POSGUERRA DE LA IGLESIA DE LA ASUNCIÓN DE ARACENA

THE POST-WAR RECONSTRUCTION OF THE LA ASUNCIÓN PARISH CHURCH IN ARACENA

ENRIQUE INFANTE LIMÓN
Universidad de Sevilla. España
ORCID: 0000-0002-8188-5220
eilimon@us.es

La iglesia parroquial de la Asunción de Aracena (Huelva) fue parcialmente destruida por un incendio en agosto de 1936. Las intervenciones llevadas a cabo durante los años siguientes para su reconstrucción condicionaron el aspecto del templo. Este trabajo analiza dicha coyuntura con la intención de obtener información sobre sus primeras fases renacentistas.

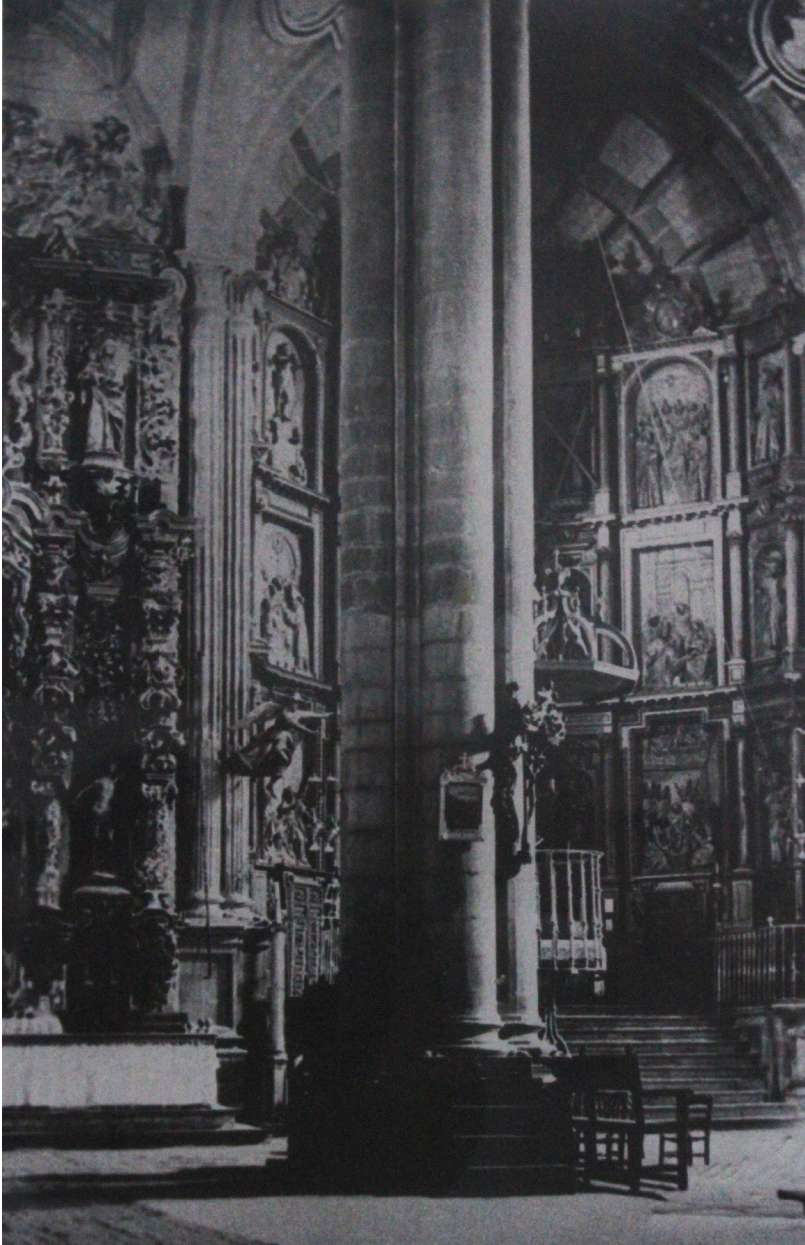
Figura 2. Interior de la primera crujía y de la cabecera en las primeras décadas del siglo XX, iglesia parroquial de la Asunción, Aracena (Huelva).
Foto: colección parroquial.

por su parte, estaba dominado por una amplia serie de retablos¹³ y por la decoración pictórica que recubría sus superficies murales (Figura 2)¹⁴.

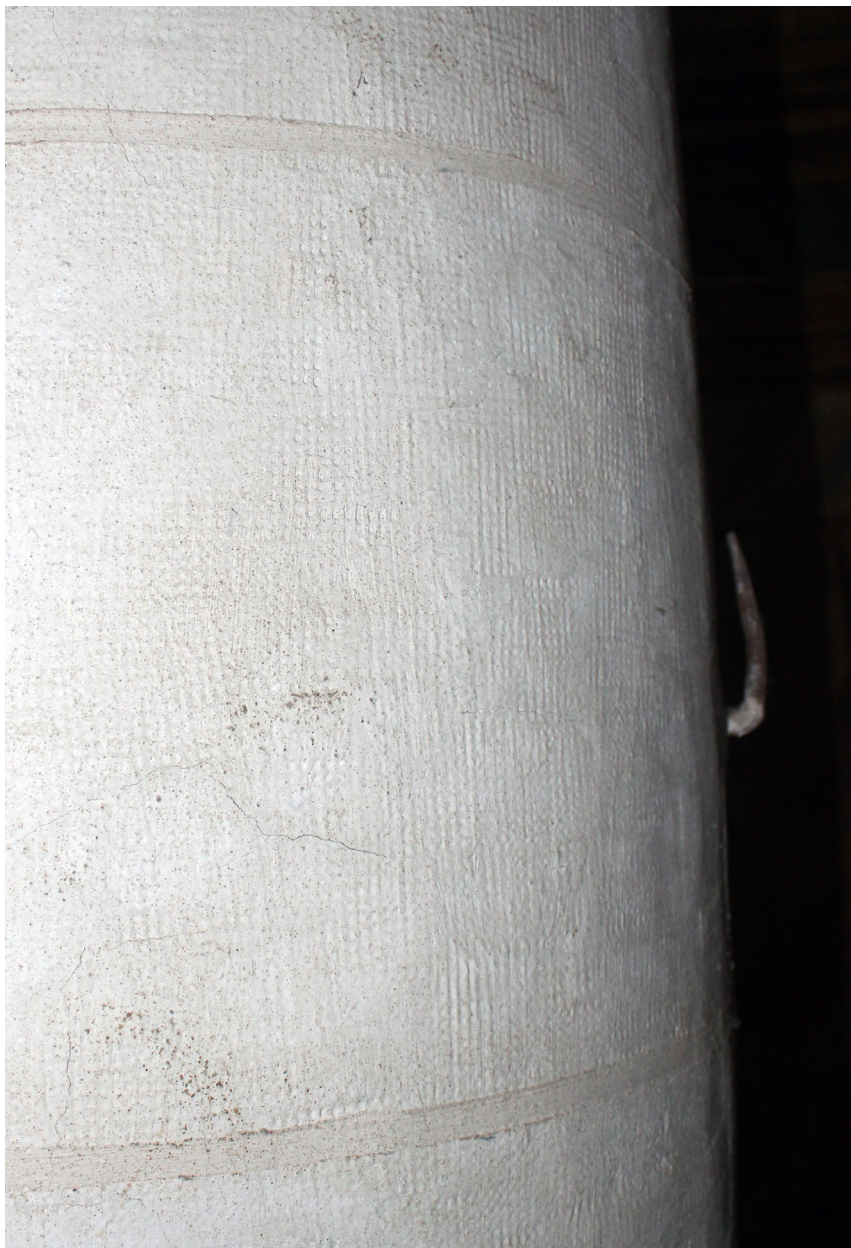
Figura 5. *Detalle actual del fuste de una de las semicolumnas del pilar del lado del evangelio del presbiterio, iglesia parroquial de la Asunción, Aracena (Huelva). Foto: Enrique Infante Limón.*

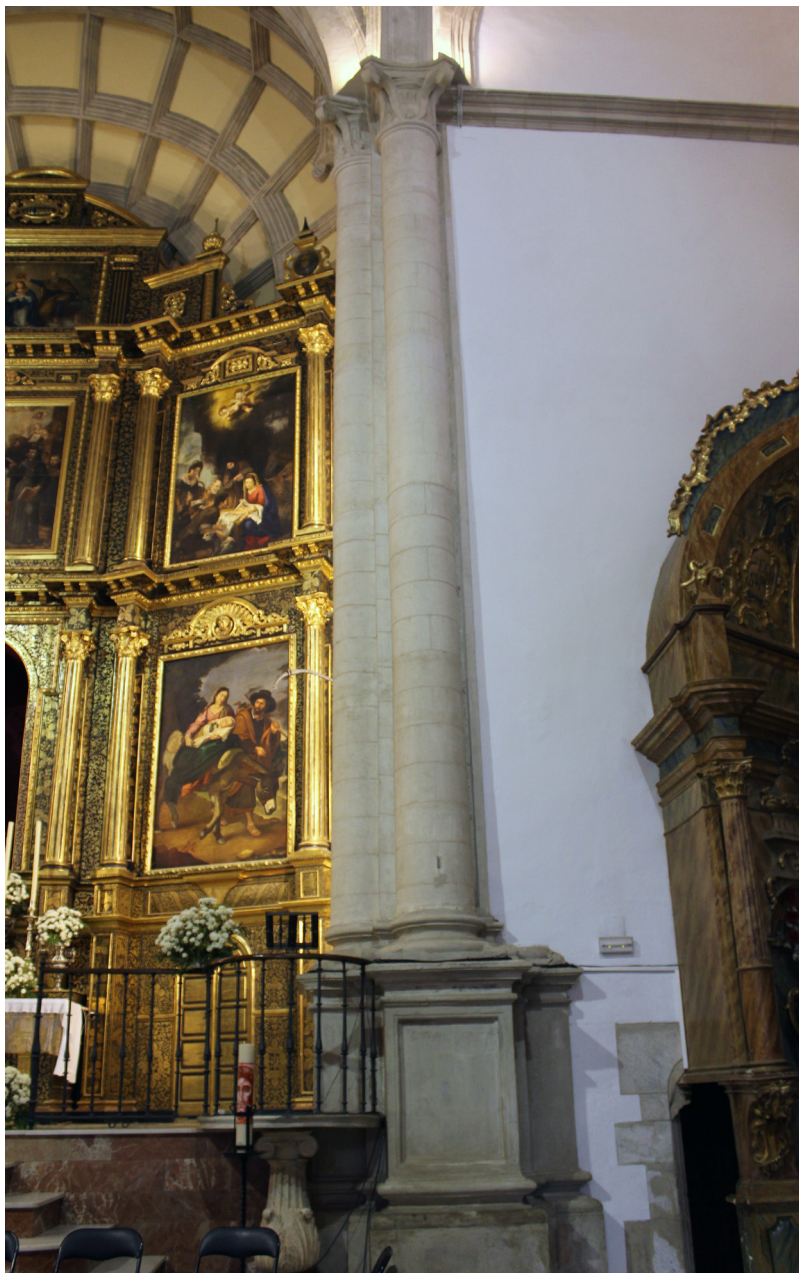
Figura 6. *Primer pilar del lado de la epístola en la actualidad*, iglesia parroquial de la Asunción, Aracena (Huelva). Foto: Enrique Infante Limón.

del presbiterio desaparecieron definitivamente, dando paso a superficies lisas y similares a las de los soportes de las fases más avanzadas de la obra (Figura 6)⁶³.
