Las esculturas de cemento de Ricardo Bellver en la Portada de la Asunción de la Virgen. Catedral de Sevilla*

The cement sculptures by Ricardo Bellver at The Virgin Assumption Doorway. Cathedral of Sevilla

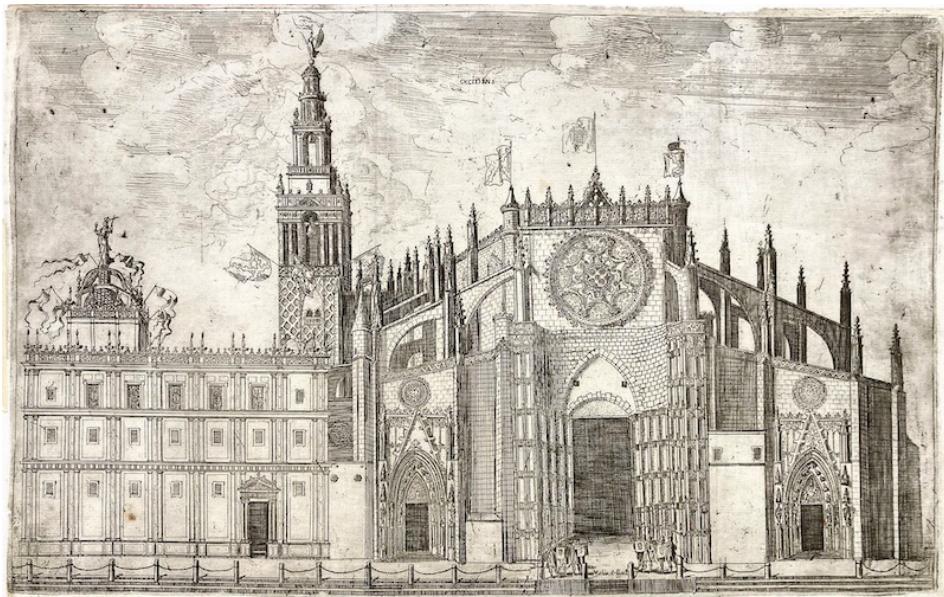
Figura 1. 1672: Grabado de Matías Arteaga. Fachada oeste, con la Portada de la Asunción con el muro en sólido capaz dispuesto para recibir los acabados.

La Portada de La Asunción de la Virgen, de la que se ocupa este artículo, es la portada principal de la Catedral. Está situada en la fachada oeste, a los pies del templo, en el centro de la nave mayor, entre las portadas del Nacimiento y del Bautismo (Figura 1).

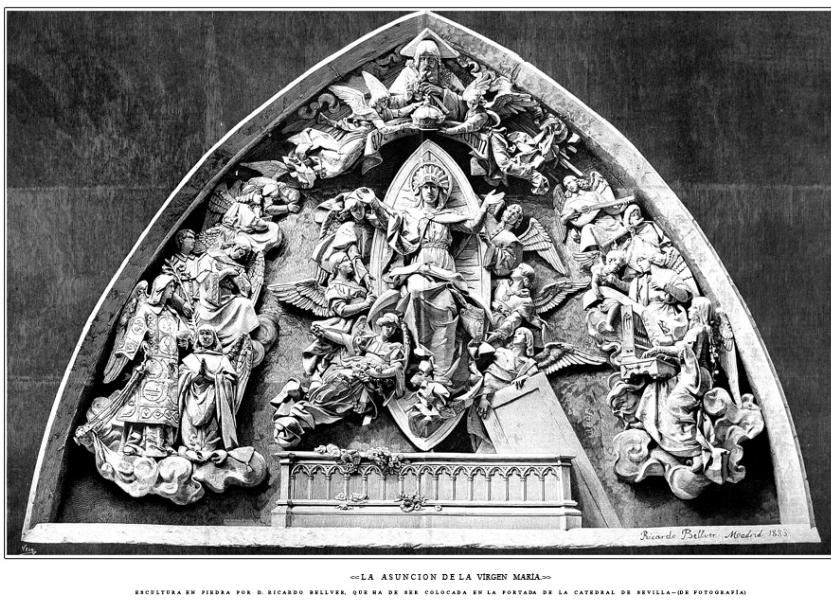
Figura 2. Boceto definitivo: Grabado sobre fotografía, publicado en 1884 en *La Ilustración española y americana* nº XIII pp. 216-217, *La Asunción y Coronación de la Virgen*.

Para la aprobación del relieve de tímpano, Bellver llegó preparar hasta cuatro bocetos en yeso, dos con la escena de *La Asunción* y otros dos con *La Asunción y Coronación de la Virgen*. De ellos solamente se han conservado y han podido localizar algunas imágenes, que recoge en su tesis doctoral sobre Bellver y su obra, Dª Alejandra Hernández Clemente (Figura 2)²⁸.

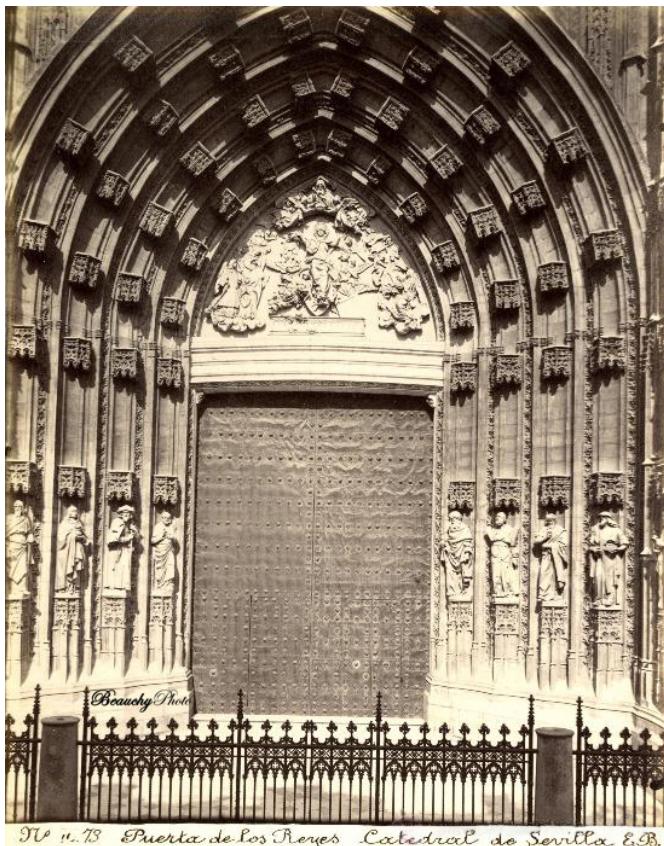
Figura 3. E. Beauchay. Fotografía de la portada de La Asunción con las primeras esculturas.

El aspecto de estas tres esculturas sustituidas se conoce gracias a las fotografías que se hicieron cuando todavía no se habían retirado de las jambas. En ellas se puede observar, al hacer un análisis comparativo con las esculturas definitivas por las que se sustituyeron, que efectivamente eran de mayor tamaño y ocupaban prácticamente todo el espacio del nicho donde debían de alojarse. También se observan algunas diferencias en la posición de la cabeza o de las manos.

Con respecto al asunto del tamaño de las esculturas, cabe pensar, como hipótesis, que se habría producido una confusión con las medidas estipuladas en el contrato, al haberse medido el espacio total del nicho y adjudicando esas dimensiones a las que deberían tener las estatuas. Aspecto que Bellver debió de resolver para la producción de las siguientes piezas, tomando él mismo las mediciones para reparar ese error, que hubo de asumir injustamente como suyo. (Figura 3).
