La iglesia altomedieval de Las Mesas de Villaverde (Málaga), o la intención de construir sobre un macizo rocoso

THE EARLY MEDIEVAL CHURCH OF LAS MESAS DE VILLAVERDE (MÁLAGA),
OR THE INTENTION OF BUILDING ON THE TOP OF A ROCK MASSIF

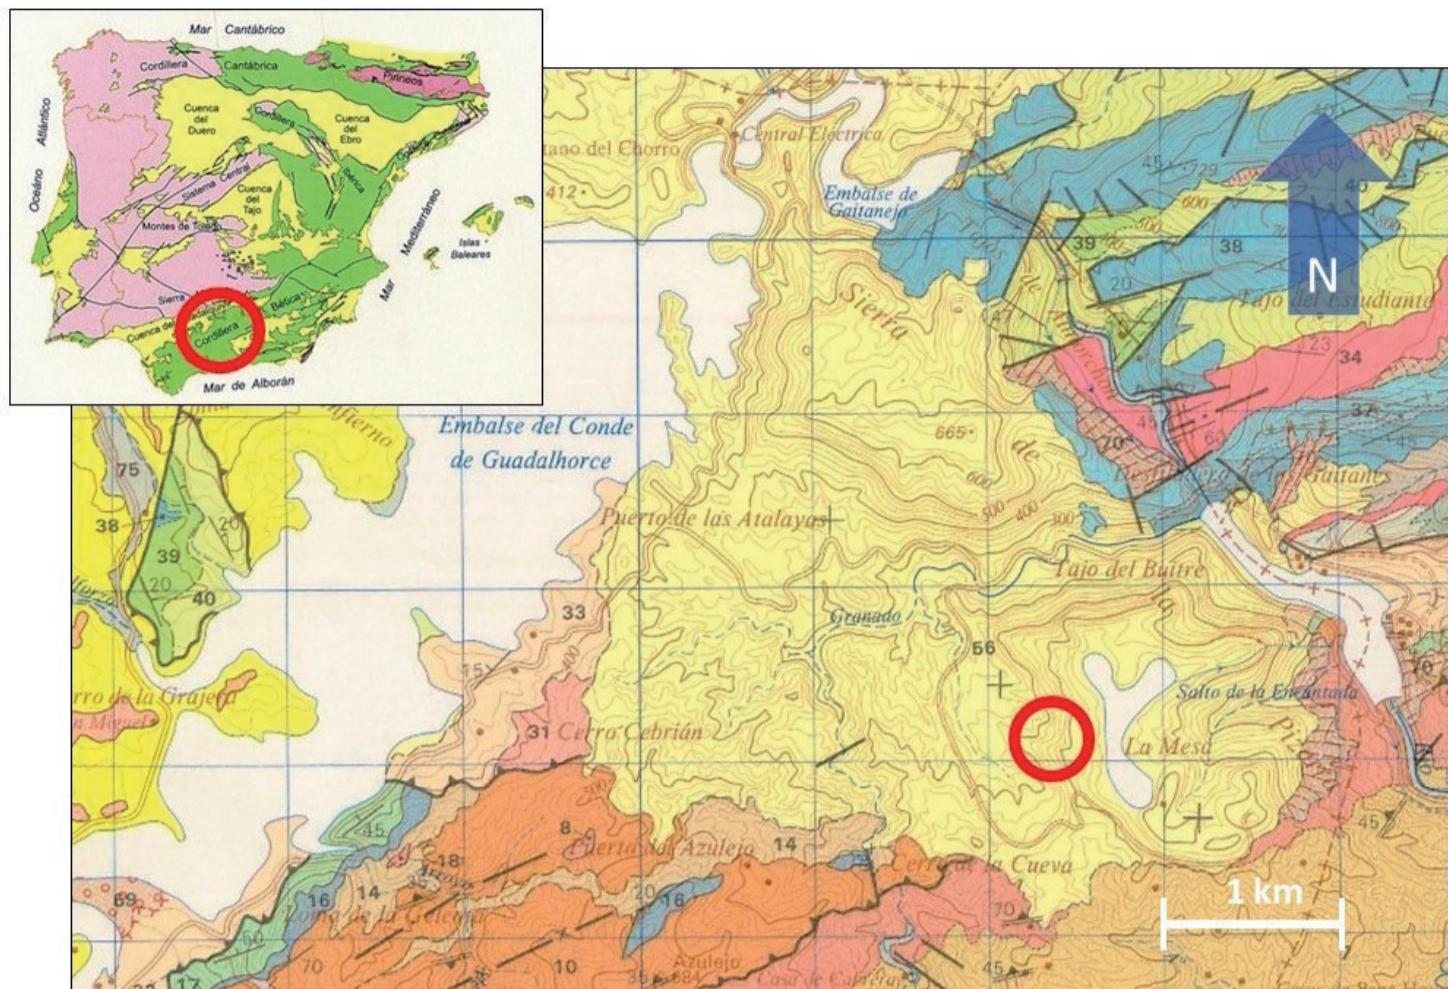
Figura 2. Mapa geológico de Ardales, 1038 (E: 1:50.000). Geolocalización de la iglesia, coordenadas UTM: X. 341296, Y. 4085516, Uso. 30, Datum ETRS89. Fuente: Cano (1990), IGME.

La iglesia se localiza en el municipio malagueño de Ardales, en la ladera oriental del valle de Ginés, a una cota de 525 m sobre el nivel del mar (fig. 2). El contexto geológico general es el sector occidental de las cordilleras Béticas, cuyas zonas externas (Subbética) e internas (Circunbética y Bética) están representadas en el área de estudio. La caracterización petrológica con microscopía óptica petrográfica, el análisis geoquímico por fluorescencia de rayos X, el estudio del comportamiento hídrico y petrofísico, y los ensayos de durabilidad de la roca en la que se talla la iglesia han sido publicados extensamente (Álvarez *et al.*, 2017, pp. 136-150), por lo que sintetizamos aquí solo los datos fundamentales sobre la caracterización del macizo rocoso y sus discontinuidades.

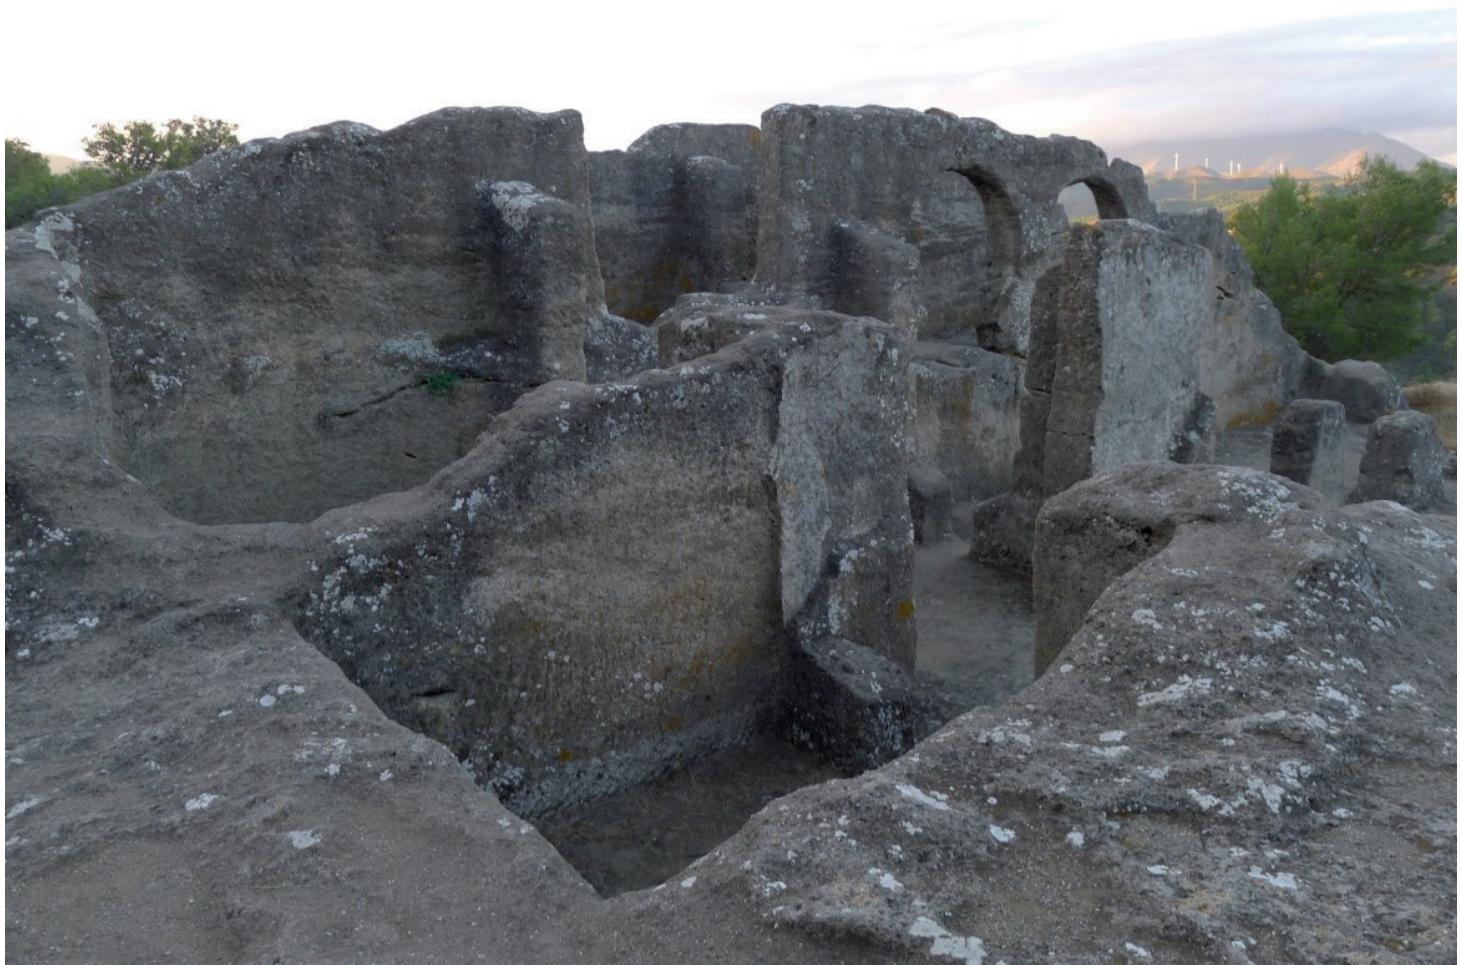
Figura 3. Vista del interior de la iglesia (longitud 17 m, ancho 10 m) desde el ángulo exterior noreste (ábside norte en primer término, longitud 2.4 m, ancho 2.5 m).

La estructura adopta una planta basilical de tres naves (central longitud 9.40 m, ancho 3 m), con una nave transversal o transepto (longitud 3 m) y cabecera tripartitos, con los ábsides laterales casi cuadrados (norte longitud 2.4 m, ancho 2.5 m; sur longitud 2 m, ancho 2.2 m) y el central cuadrado en su mitad superior y curvo en su mitad inferior (diámetro 3.30-3.40 m). El edificio alcanza así una longitud total de unos 17 m y un ancho de 10 m (Pl. P1 y P2 y fig. 3).

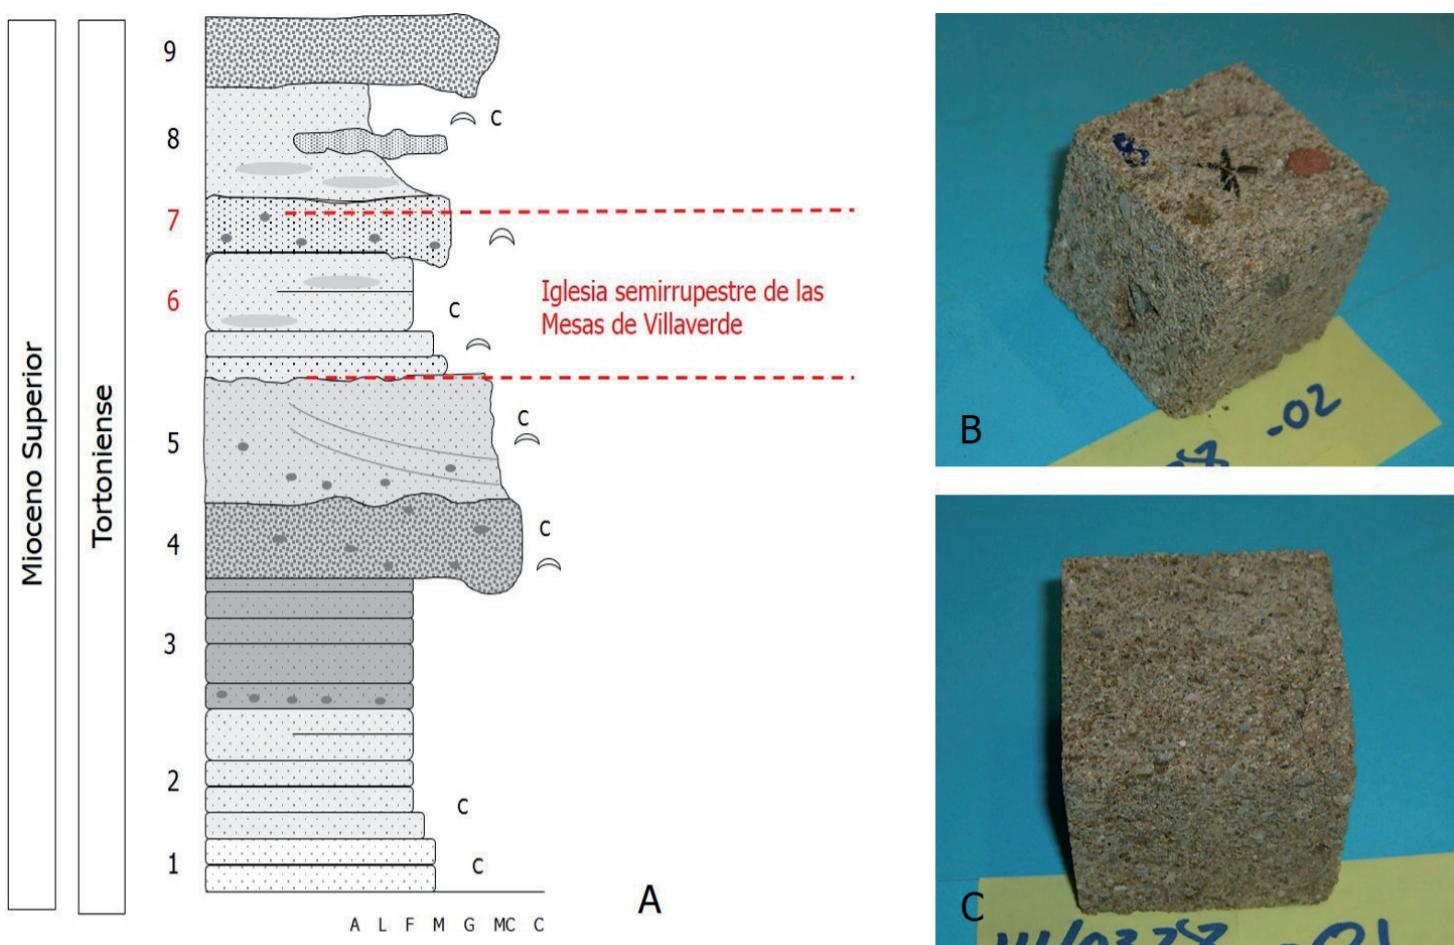
Figura 4. A: sección estratigráfica del entorno y localización de la iglesia en el conjunto sedimentario. B: muestra tramo 7 del registro sedimentario, parte superior de la iglesia (variedad grano grueso), C: muestra tramo 6, parte inferior de la iglesia (variedad grano fino).

los que sus partículas finas han sido lavadas por el efecto de agentes erosivos. Ambos tramos presentan registro fósil y cemento carbonatado (fig. 4). Esta arenisca, tanto en la variedad de grano fino como grueso, presenta elevada absorción y compactación, aunque se disgrega parcialmente al ser frotada.

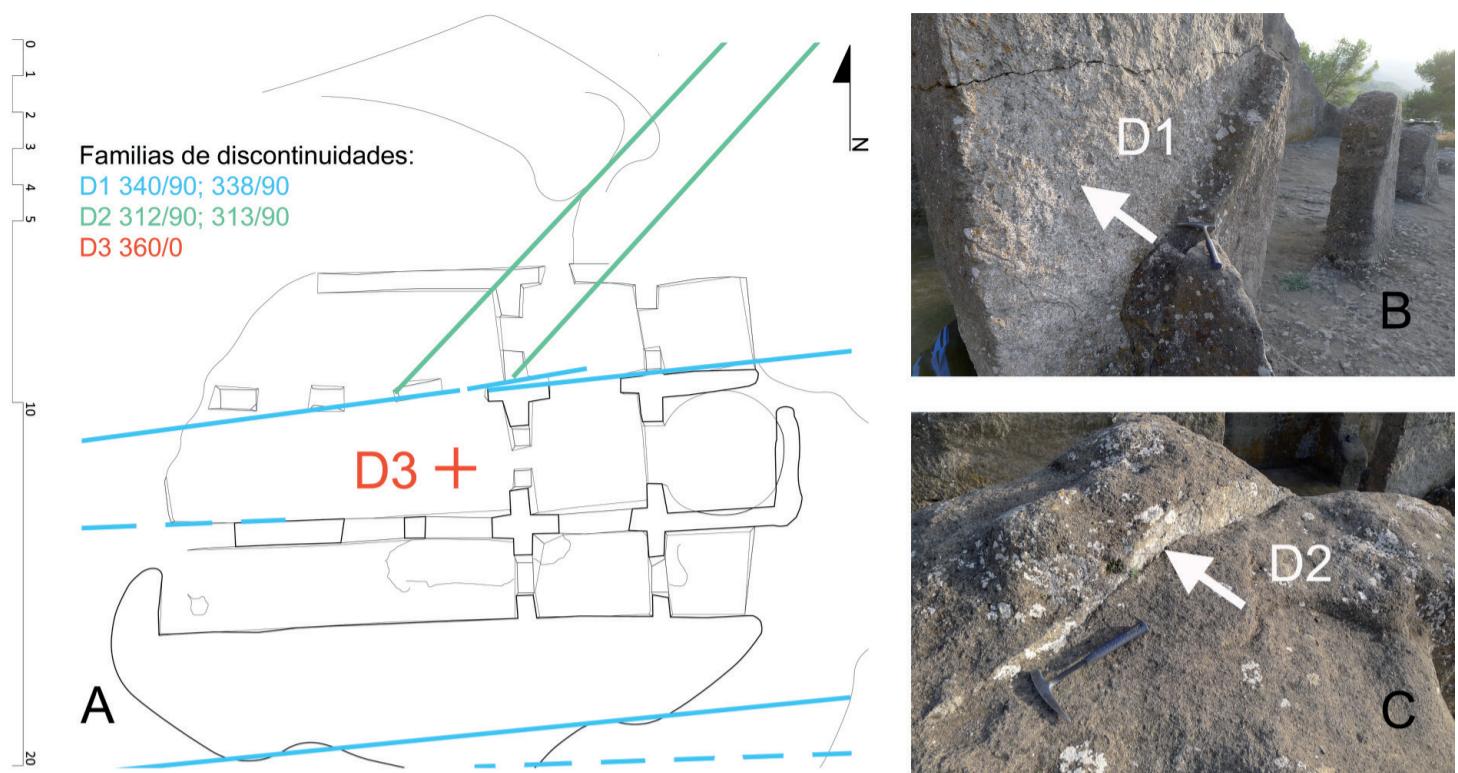
Figura 5. A: Distribución de las familias de discontinuidades sobre la planta de la iglesia: familias de discontinuidades subverticales (D1 y D2), familia de discontinuidades horizontales (D3), B: Detalle del plano de discontinuidad de familia D1, con depósito carbonatado, C: Detalle del plano de discontinuidad de familia D2.

En el macizo rocoso (A100, UE1000 1001 1002 1003), se identifican tres familias de discontinuidades sistemáticas planares, dos de ellas subverticales y un tercer grupo horizontal (A101; fig. 5, Pl. P1 y P2). Esta red de fracturas genera planos internos. En la primera familia de discontinuidades (D1), en dirección E-O (340/90, 338/90), se identifican hasta un total de cuatro, siendo dos las que condicionan el vaciado de la peña, situándose las restantes al sur. Intersectando con la discontinuidad más septentrional (UE1006), se dispone otra familia de discontinuidades (D2), en dirección NE-SO (312/90, 314/90), formada por dos fracturas que también determinan la labra de los elementos (A101, UE1004 1005). La apertura de estas diaclasas verticales se presta a procesos de carbonatación de sus superficies, formándose una costra dura y blanquecina, que facilita a su vez la rotura de los elementos construidos a partir de ellas (fig. 6).

Estudiados los parámetros de espaciado, continuidad, rugosidad, resistencia, abertura y relleno, las fracturas de estas tres familias se caracterizan por un espaciado muy separado (2-6 m), una continuidad entre alta y muy alta (≥ 20 m) y una abertura cerrada, lo que junto con la naturaleza calcítica del relleno impiden el flujo de agua a través de ellas. Si hubiera flujo, este no sería secundario, a través de las discontinuidades, sino primario, mediante filtración en la matriz rocosa por su elevada porosidad.

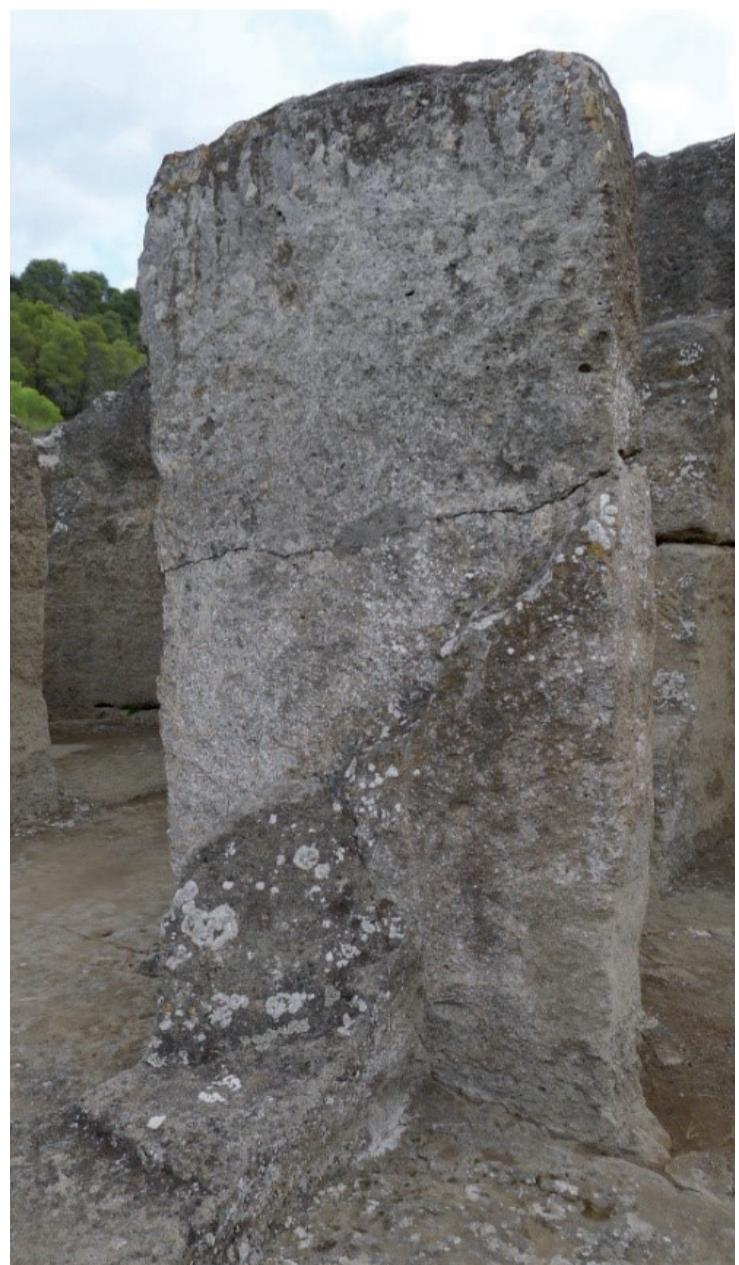
Figura 6. Pilar cruciforme septentrional (A115, altura 3.14 m, ancho 2 m) fracturado por la superficie carbonatada en su cara norte.

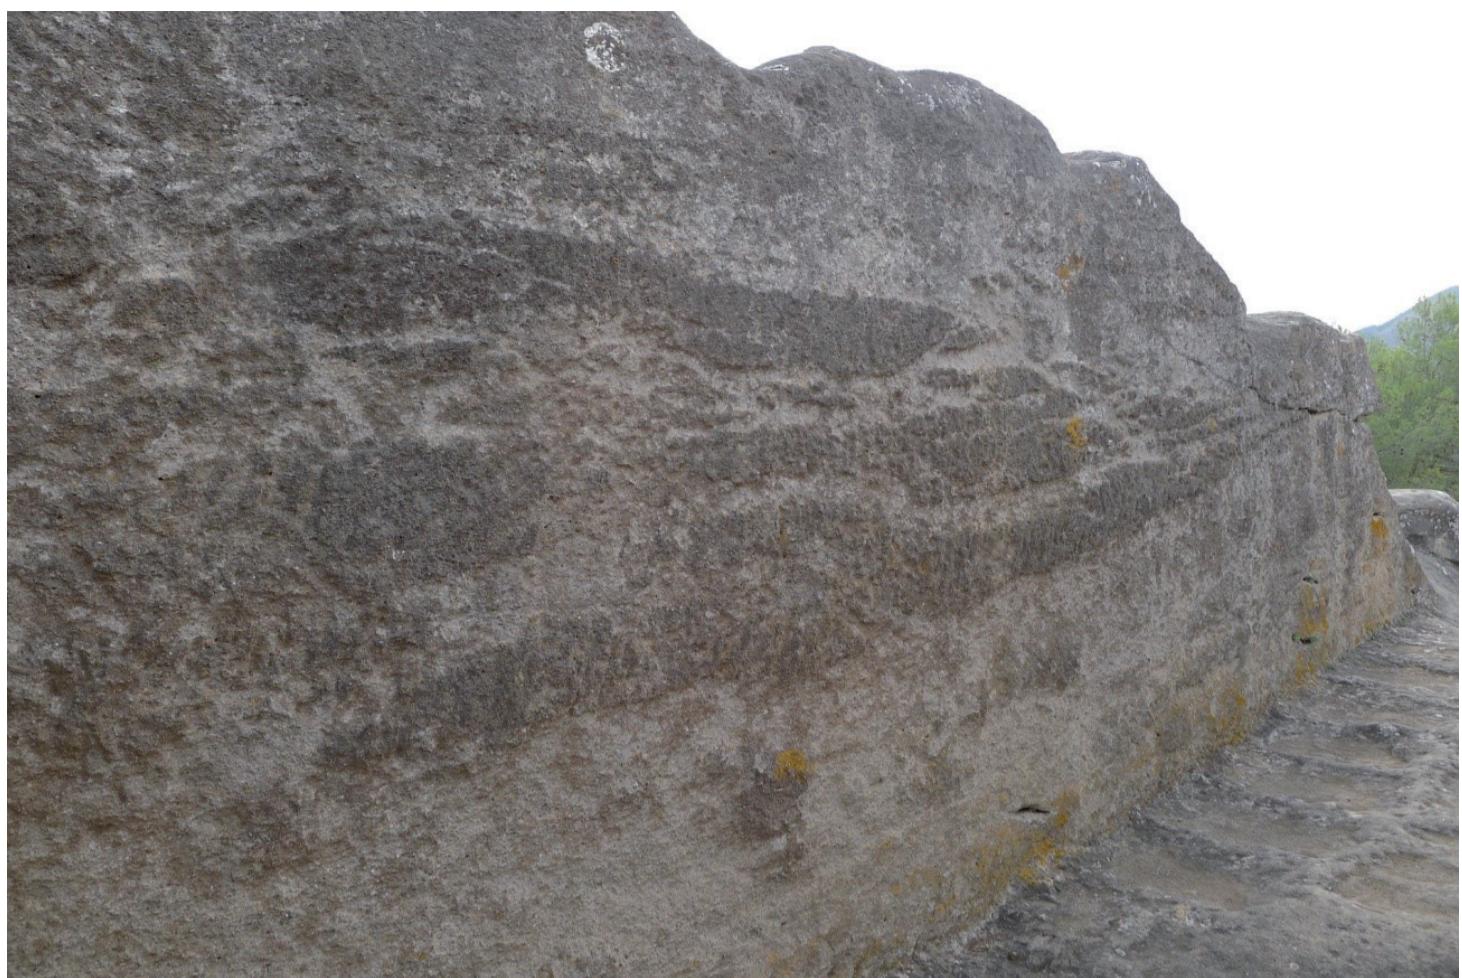
Figura 7. Restos de las huellas de las herramientas de trabajo en el interior del muro sur del aula (A104, altura 2.40 m) y marcas de la extracción de sillares en el nivel de uso de la nave meridional.

El rebaje de la nave sur a esta cota procede de la misma manera (A104; fig. 4, Pl. 3-4 y 11). Se evidencian las huellas de picado en el alzado sur (UE1030); en el lado meridional de los pilares de la arquería correspondiente (UE1076 1077), aquí ordenadas en bancos horizontales y con el mismo sentido; y en el ángulo sureste de la nave (UE1081). En la superficie de uso se observa además cómo se tallaron las tres calles (sillares con longitud de 40 cm y ancho de 36 cm) en sentido longitudinal, cortadas a pico trasversalmente con zanjas perimetrales (ancho 7 cm; fig. 4 y Pl. P2).

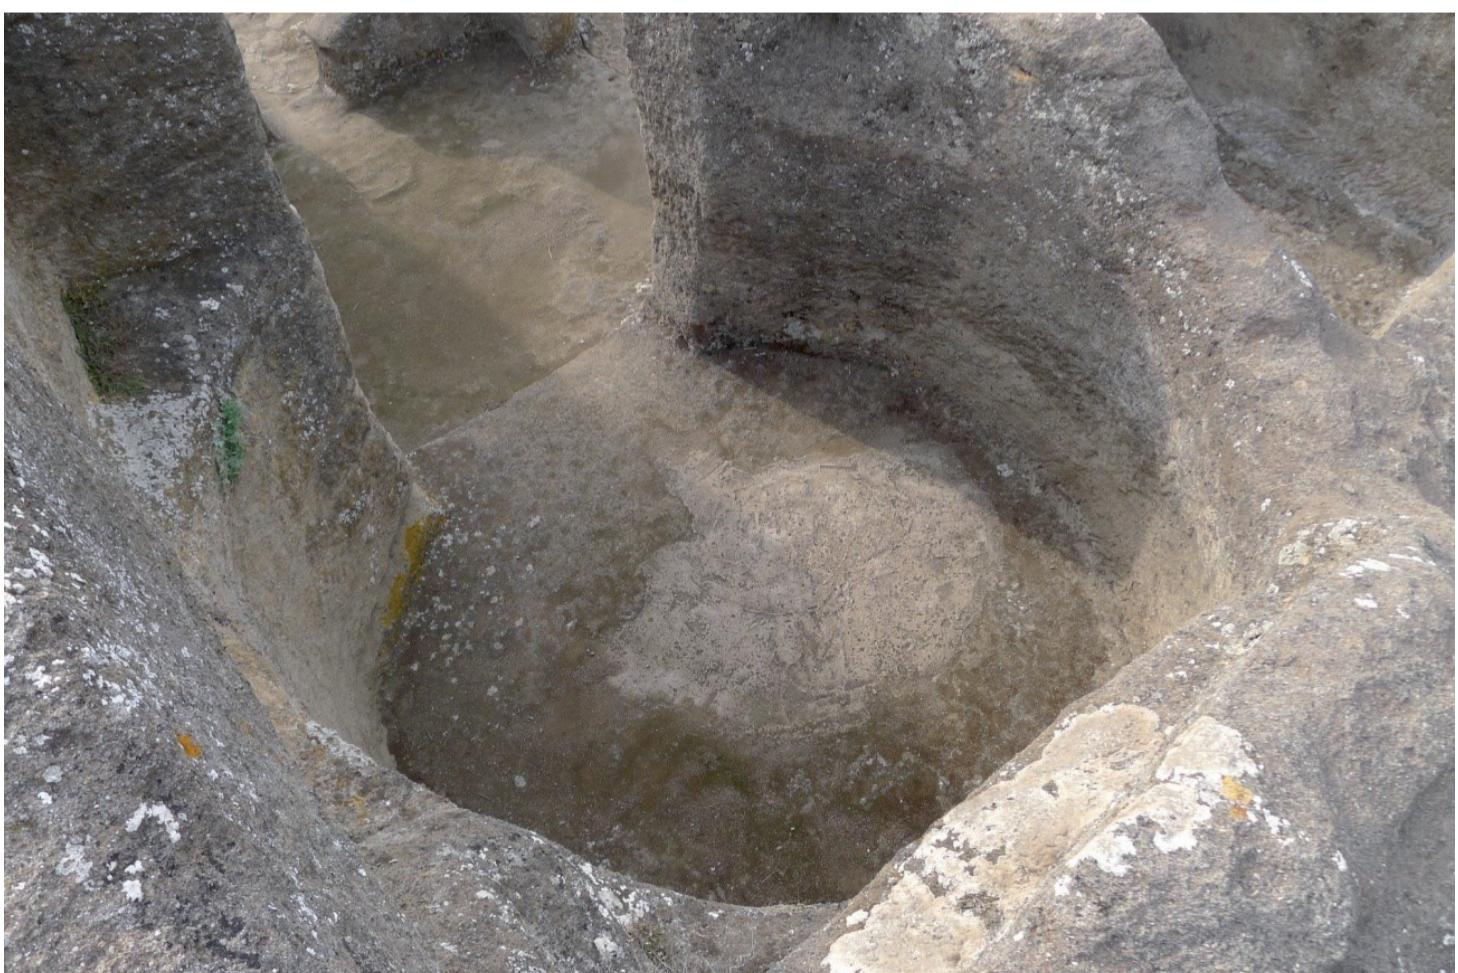
Figura 8. Vista superior del ábside central (A110, diámetro 3.30-3.40 m), en la cual se aprecian los ángulos que marcan el paso al cambio de trazado de la parte inferior (A111).

El último espacio labrado es la mitad superior del ábside central (A110), de planta cuadrada y con un amplio acceso (ancho 1.7 m). Las huellas de corte se ven en los ángulos noroeste (UE1042), sureste (UE1052) y suroeste (UE1053). Como en el tramo sur del transepto, las paredes del ábside central adquieren perfiles ligeramente curvos, no verticales (fig. 8, Pl. 1-2, 7-8 y P1).

El ábside central adquiere ahora una planta ultrasemicircular (A111; fig. 8, Pl. 1-2, 7-8 y P1). La erosión ha afectado tanto a las superficies que únicamente se aprecian las huellas de trabajo oblicuas en la zona basal, donde alcanzan una altura de unos 30 cm (UE1017; Pl. P1). Los ángulos escalonados antes citados (Etapa 1a, A110) indican un posible cambio de trazado que supone abandonar la planta cuadrada de la parte

superior (A110) por la ultrasemicircular de la inferior (Etapa 1b, A111). Mergelina (1925, p. 169) consideró que estos ángulos reflejaban que el ábside, de haberse finalizado, iba a ser cuadrado. En nuestra opinión, este cambio entre la parte superior e inferior puede responder a un cambio de trazado, destacando el ábside central por su forma ultrasemicircular frente a los laterales (cuadrados y menores en tamaño). De otro modo, no se entiende el esfuerzo de labrar dos veces el mismo espacio, primero en planta cuadrada y luego en semicircular, siendo además el único espacio donde se actuaría de esta manera.

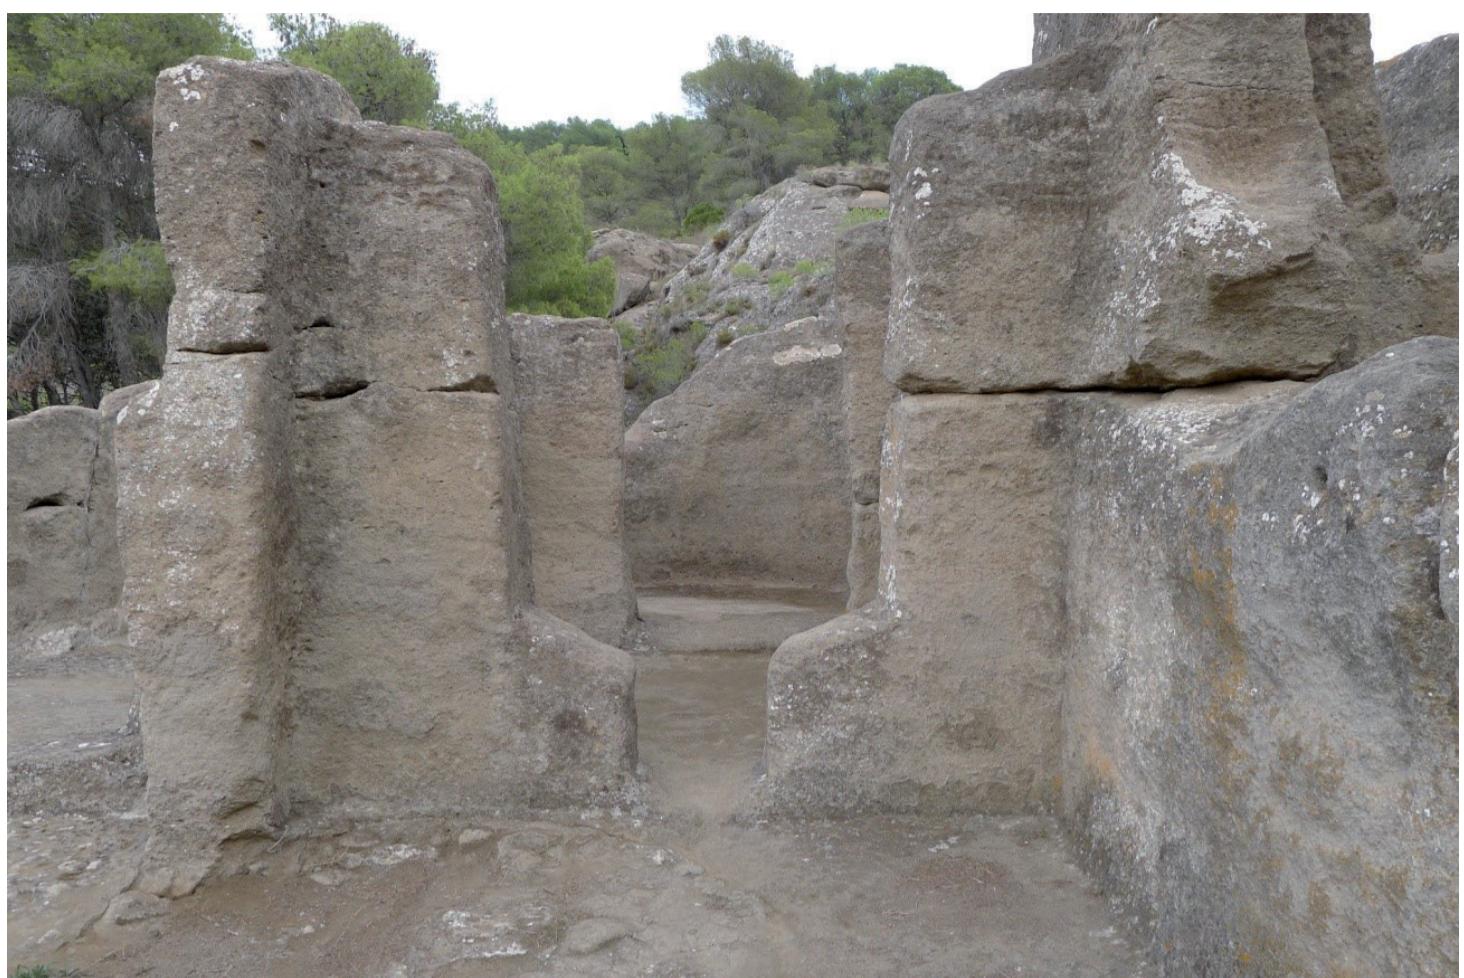
Figura 9. Vista desde el oeste de los pilares/jambas de separación (A116, altura máxima 3 m) entre la nave central (ancho 3 m) y el tramo del transepto, así como diaclasa horizontal que recorre los alzados a media altura (2 m desde el suelo).

Las jambas que separan aula y transepto muestran cortes en los tramos norte y central (A116, UE1035 1046 1058; fig. 9 y Pl. 10-11). Todos ellos crean un elemento no mayor de 80 cm de altura en su zona más alta y de unos 50 en su zona más baja, y dejan un paso de 1 m de ancho en el norte y de 60 cm en el sur. Tanto la oblicuidad de estas superficies, marcada por la diferencia de altura indicada, como la diferente dimensión de estos vanos, confirman el estado inacabado de estos elementos, los cuales no pueden ser por ello considerados como posibles canceles de fábrica (en contra de Arce, 2001, p. 140).

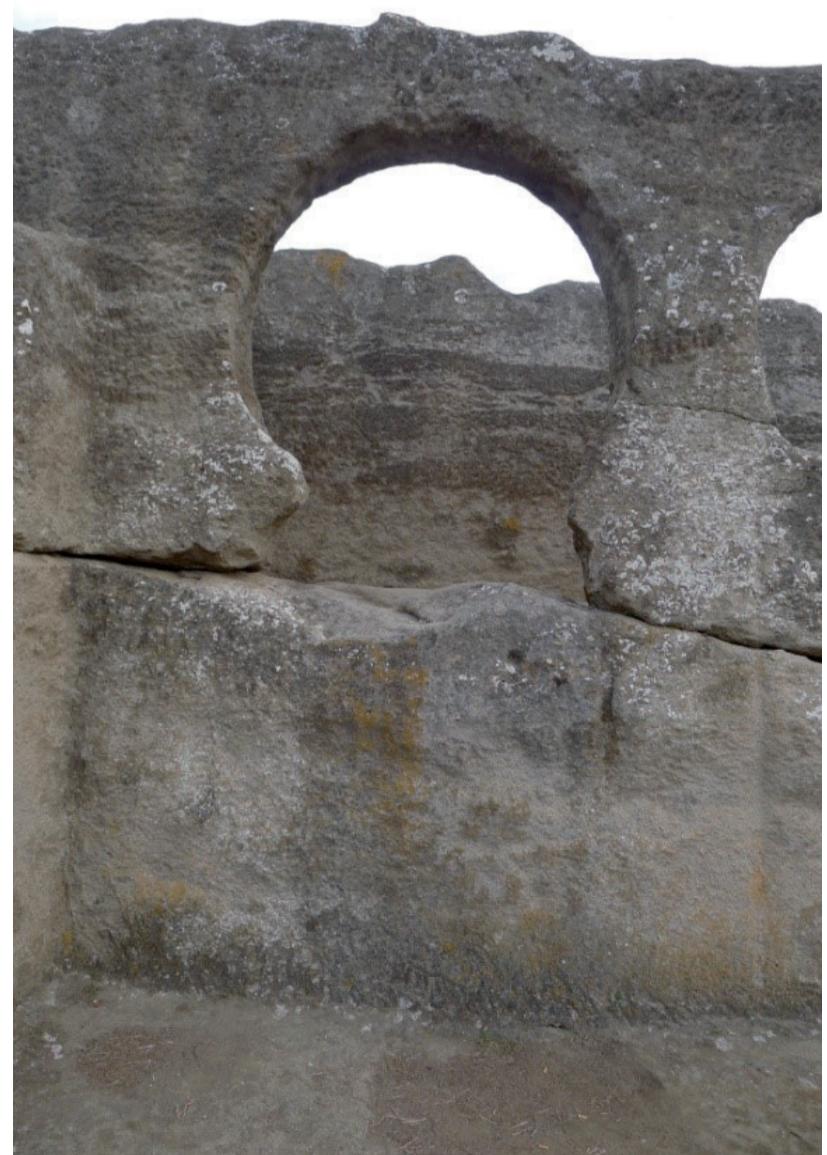
Figura 10. Detalle de las rozas de los pilares (A117, ancho 60 cm, altura 2.14 m) y tallado del arco oriental de la arquería sur (intercolumnio de 1.60 m).

Como continuación de los arcos parcialmente tallados en la Etapa 1a, se marcan ahora en el frente norte los pilares de la arquería meridional (A117; fig. 10 y Pl. 1). Mediante unas rozas verticales talladas con pico (UE1060 1061 1062 1063 1064 1065 1095), de 4 cm de profundidad y de 4-6 cm de ancho, se dibujan cuatro pilares de unos 60 cm de ancho y 2.14 m de altura, que dejan intercolumnios de unos 1.60 m de luz. Únicamente el segundo pilar desde el este alcanza una altura suficiente para llegar a perfilar la nacela, del mismo modo que la tallada en el primer arco oriental, el único abierto de modo completo.

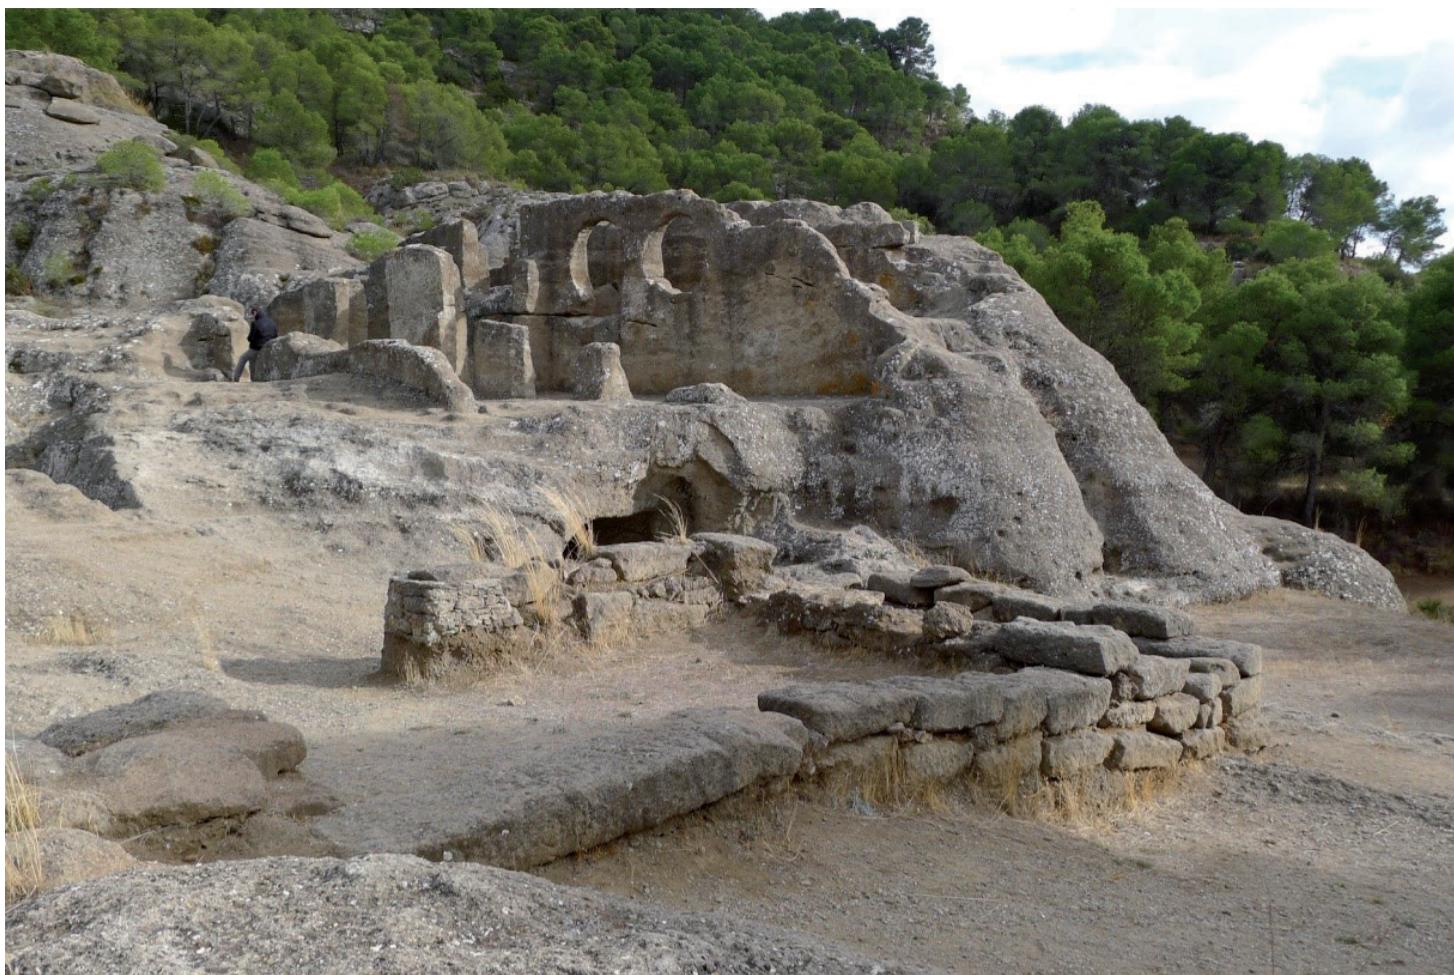
Figura 11. Vista general desde el Noroeste, en la cual se muestra la relación espacial entre la iglesia y las estructuras de fábrica (A132, A133, A134; longitud total 6 m, ancho 2.90 m) de esta zona.

Por otro lado, las estructuras de fábrica conservadas en la zona noroeste de la iglesia son el resultado de tres fases constructivas, de imposible datación y previas a una restauración contemporánea (fig. 11, Pl. P1 y 12). El muro sur se alza en sillería trabada con barro y carece de cara interior (A132, UE1096). El muro occidental se monta sobre el anterior y reutiliza sillería acuñada para su colocación (A133, UE1097 1102). Finalmente, el muro oriental y otro tramo central se alzan en material heterogéneo (A134, UE1098 1099), sin trabajar y sobre una sucesión de estratos de tierra que los separa claramente de los elementos previos. Por lo tanto, se descarta la unidad temporal y constructiva de la estructura.

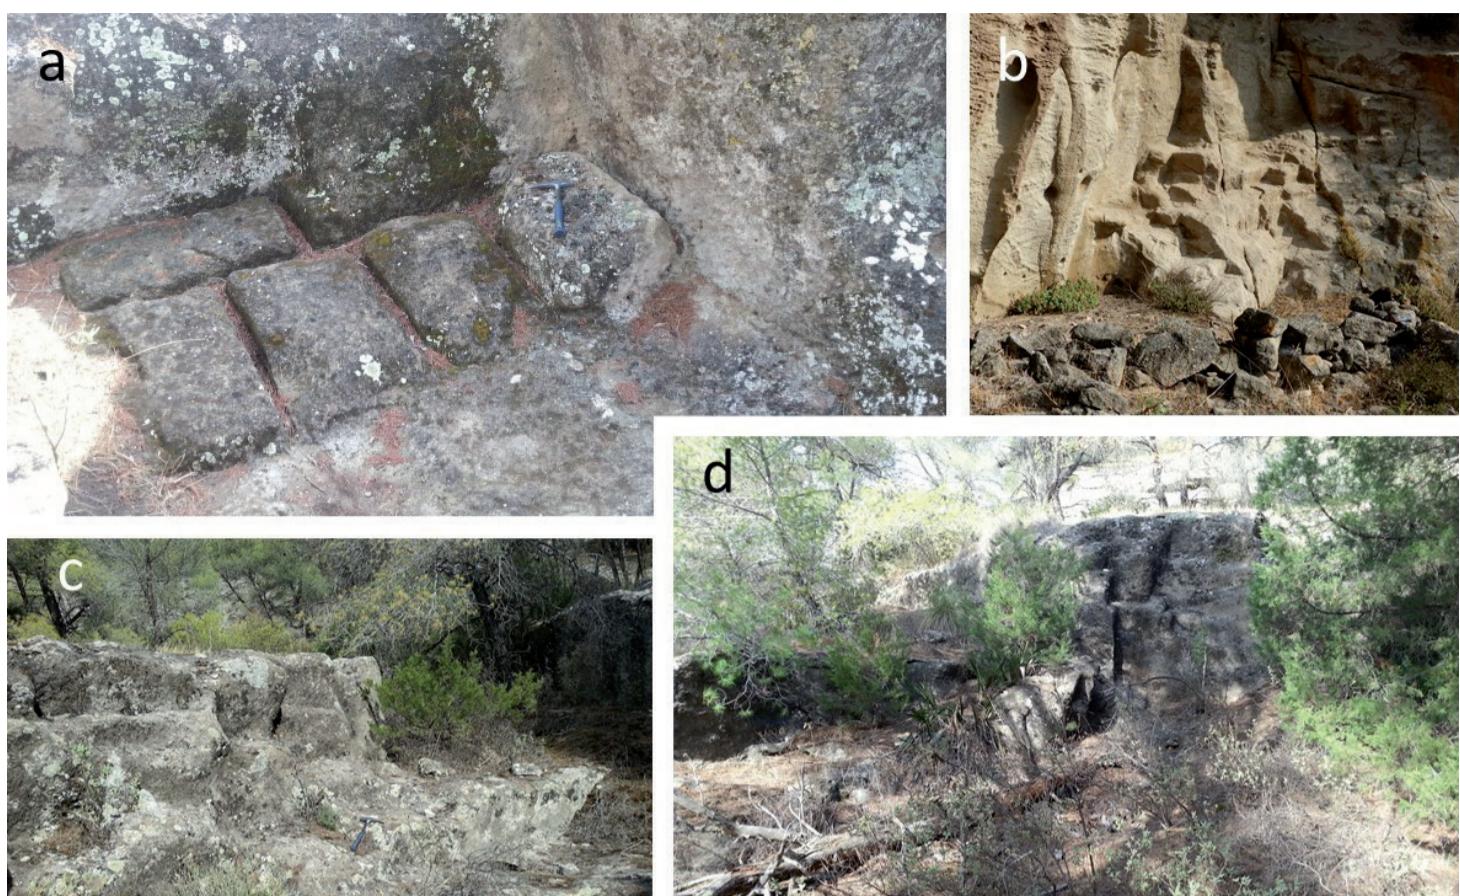
Figura 12. Áreas extractivas: a. dimensionamiento de sillares (aproximadamente 55 cm de longitud, 40 de ancho), b. frente de explotación junto a la alcazaba, con avanzados estados de alteración, c. cantera al este de la iglesia, d. frente de explotación en una de las pequeñas canteras al este de la iglesia.
