EL CONJUNTO CORAL DE LA IGLESIA COLEGIAL Y PARROQUIA DEL DIVINO SALVADOR DE SEVILLA (1512-2003): SILLERÍA DE CORO, FACISTOL Y ÓRGANO¹.

POR ANTONIO MARTÍN PRADAS

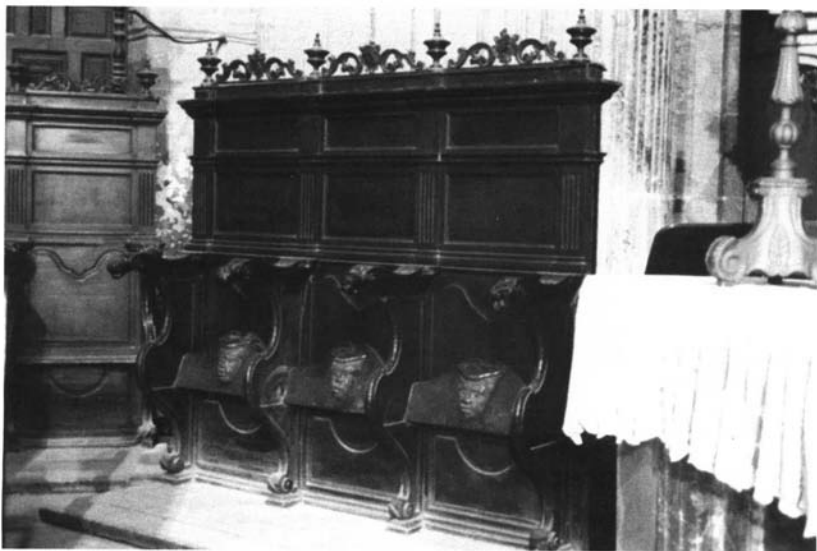
Lám. nº 4.- Paño de tres sitiales situados en la cabecera de la nave del Evangelio. Inmaculada Carrasco Gómez, mayo de 2001.

En la actualidad se conservan un total de once sitiales en la Iglesia Parroquial del Salvador: siete se encuentran ubicados en la cabecera de la nave del Evangelio, junto a la entrada de la actual sacristía (Lám. n°4), y los cuatro restantes en el presbiterio, dos a cada lado del retablo mayor (Lám. n°5). Además se encuentra almacenado el remate rectangular del sitial presidencial cuyo tondo central aloja el relieve del Divino Salvador del Mundo. También se conserva un facistol grande destrozado, cuya parte mejor conservada es la base del tronco de pirámide, así como dos facistoles de un frente para los caperos. Aunque desconocemos la fecha del desmembramiento total del coro, creemos que el auge y aumento de las cofradías en esta parroquia, supuso un inconveniente el montaje y desmontaje, al menos de la pantalla central a través de la cual se accedía a la puerta principal, para el paso de las procesiones. Ello unido al continuo deterioro de la sillería hizo que se desmontara totalmente y se dispersaran sus paños de sitiales por distintas dependencias del templo, e incluso llegó a donarse o venderse una serie de sitiales a la Iglesia Parroquial de San Andrés de Sevilla, donde se encuentran en la actualidad un elevado número de sitiales pertenecientes a esta sillería de coro (Lám. n°6).

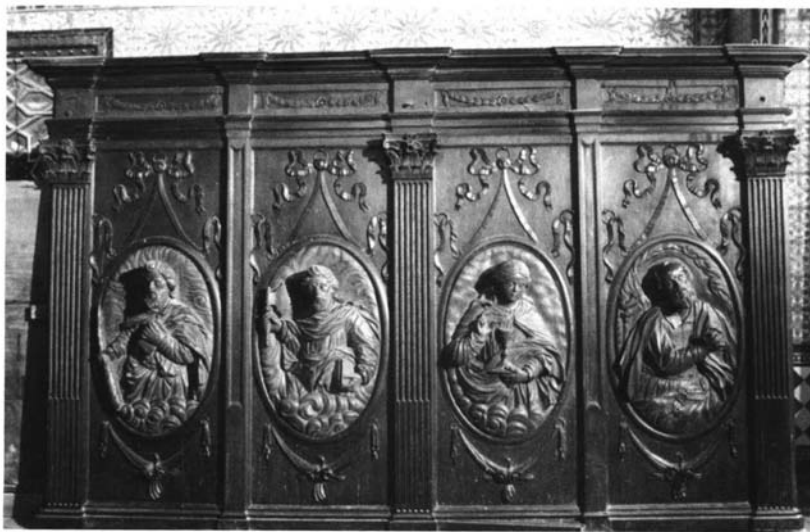
Lám. nº 6.- Paño de cuatro respaldos superiores desmontados de la Sillería de la parroquia de San Andrés. Inmaculada Carrasco Gómez, mayo de 2001.

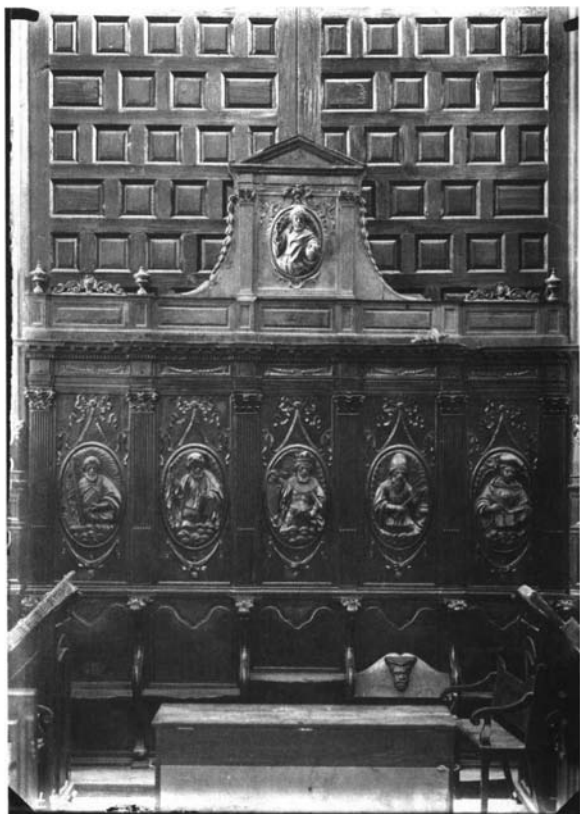
Lám. nº 7.- Sillería de coro de la iglesia parroquial del Salvador. Fototeca del Laboratorio de Arte. J. Barraca, 1920.

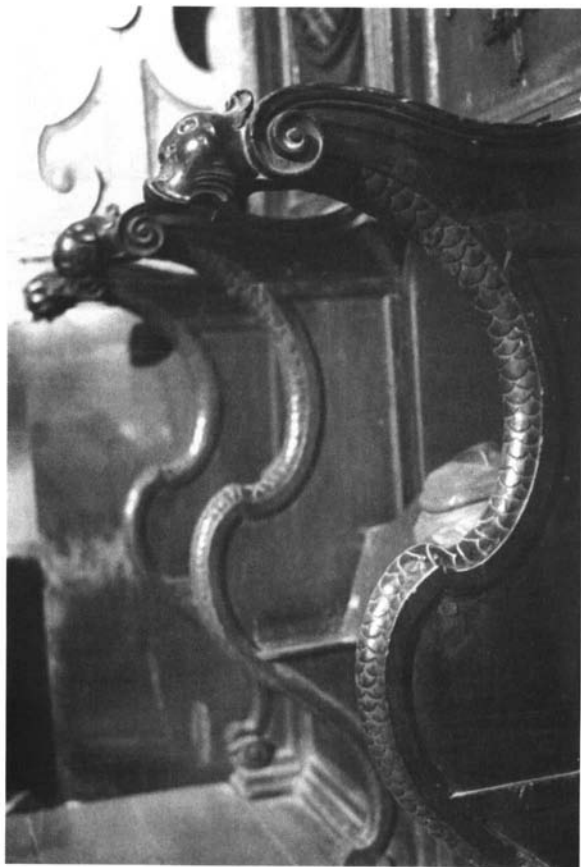
Lám. nº 8.- Perfil de los asientos de la sillería. Inmaculada carrasco Gómez, mayo de 2001.

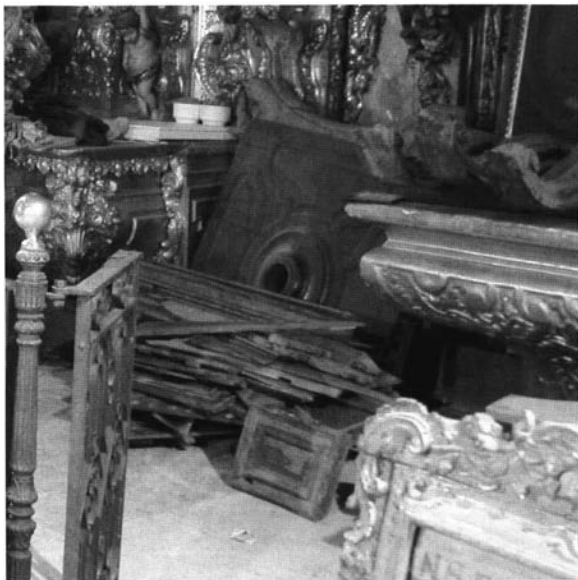
Lám. nº9.- Restos del facistol grande. Fototeca del Instituto Andaluz del Patrimonio Histórico.
Eugenio Fernández Ruiz, 2003.

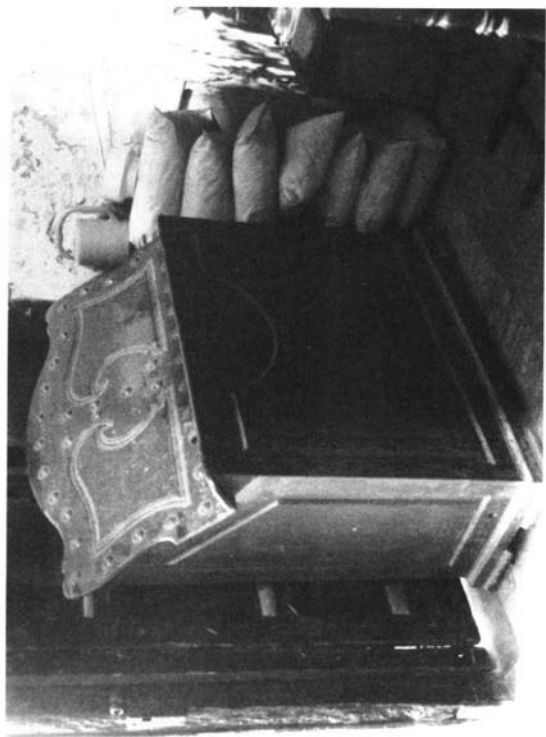
Lám. nº 10.- Facistol de los caperos. Inmaculada Carrasco Gómez, mayo de 2001.

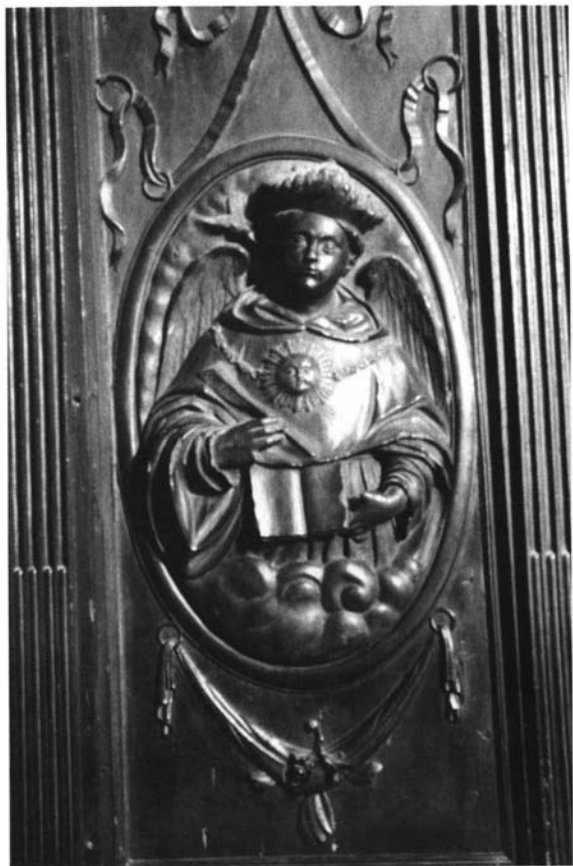
Lám. nº 11.- Tondo de Santo Tomás de Aquino. Inmaculada Carrasco Gómez, mayo de 2001.

En los dos sitiales situados en el lado del Evangelio del retablo mayor se representan a Moisés y al rey David. El los del lado de la Epístola San Felipe Apóstol y Santo Tomás de Aquino. (Lám. nº 11).

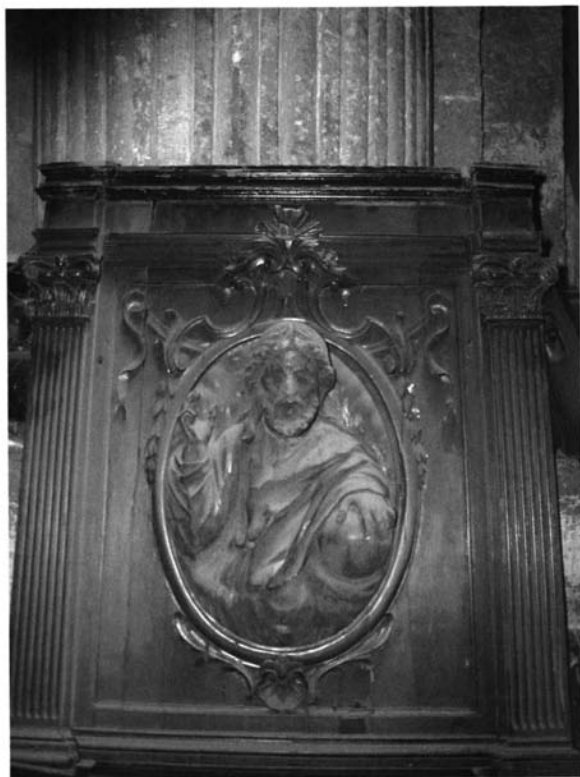
Lám. nº 12.- Remate del sitial presidencial. Fototeca del Instituto Andaluz del Patrimonio Histórico. Eugenio Fernández Ruiz, 2003.

- Remate del sitial presidencial.

De estructura rectangular de 1,15 m. de alto y 80 cm. de ancho. Sigue las mismas características que los respaldos superiores de los sitiales del presbiterio y los existentes en la parroquia de San Andrés. Se articula mediante un tondo central ovalado con decoración de cintas y flores, flanqueado por pilastras, en el centro se representa en altorrelieve la figura de medio cuerpo del Divino Salvador del Mundo. (Lám. nº 12).
